# PIANO REGOLATORE GENERALE DI SAN LORENZO IN BANALE

## Rilevazione degli insediamenti storici - EDIFICI STORICI

Unità Edilizia n°	12	Manufatto Storico n°	
Comprensorio	: C.8	Foglio di mappa	: 31
Comune amministrativo	: San Lorenzo in Banale	N. di particella ed.	: 320
Comune catastale	: San Lorenzo in Banale	Data rilievo	: estate - autunno 1997
Nucleo storico	: Dolaso	Rilevatore analisi	: Ilaria Rigotti

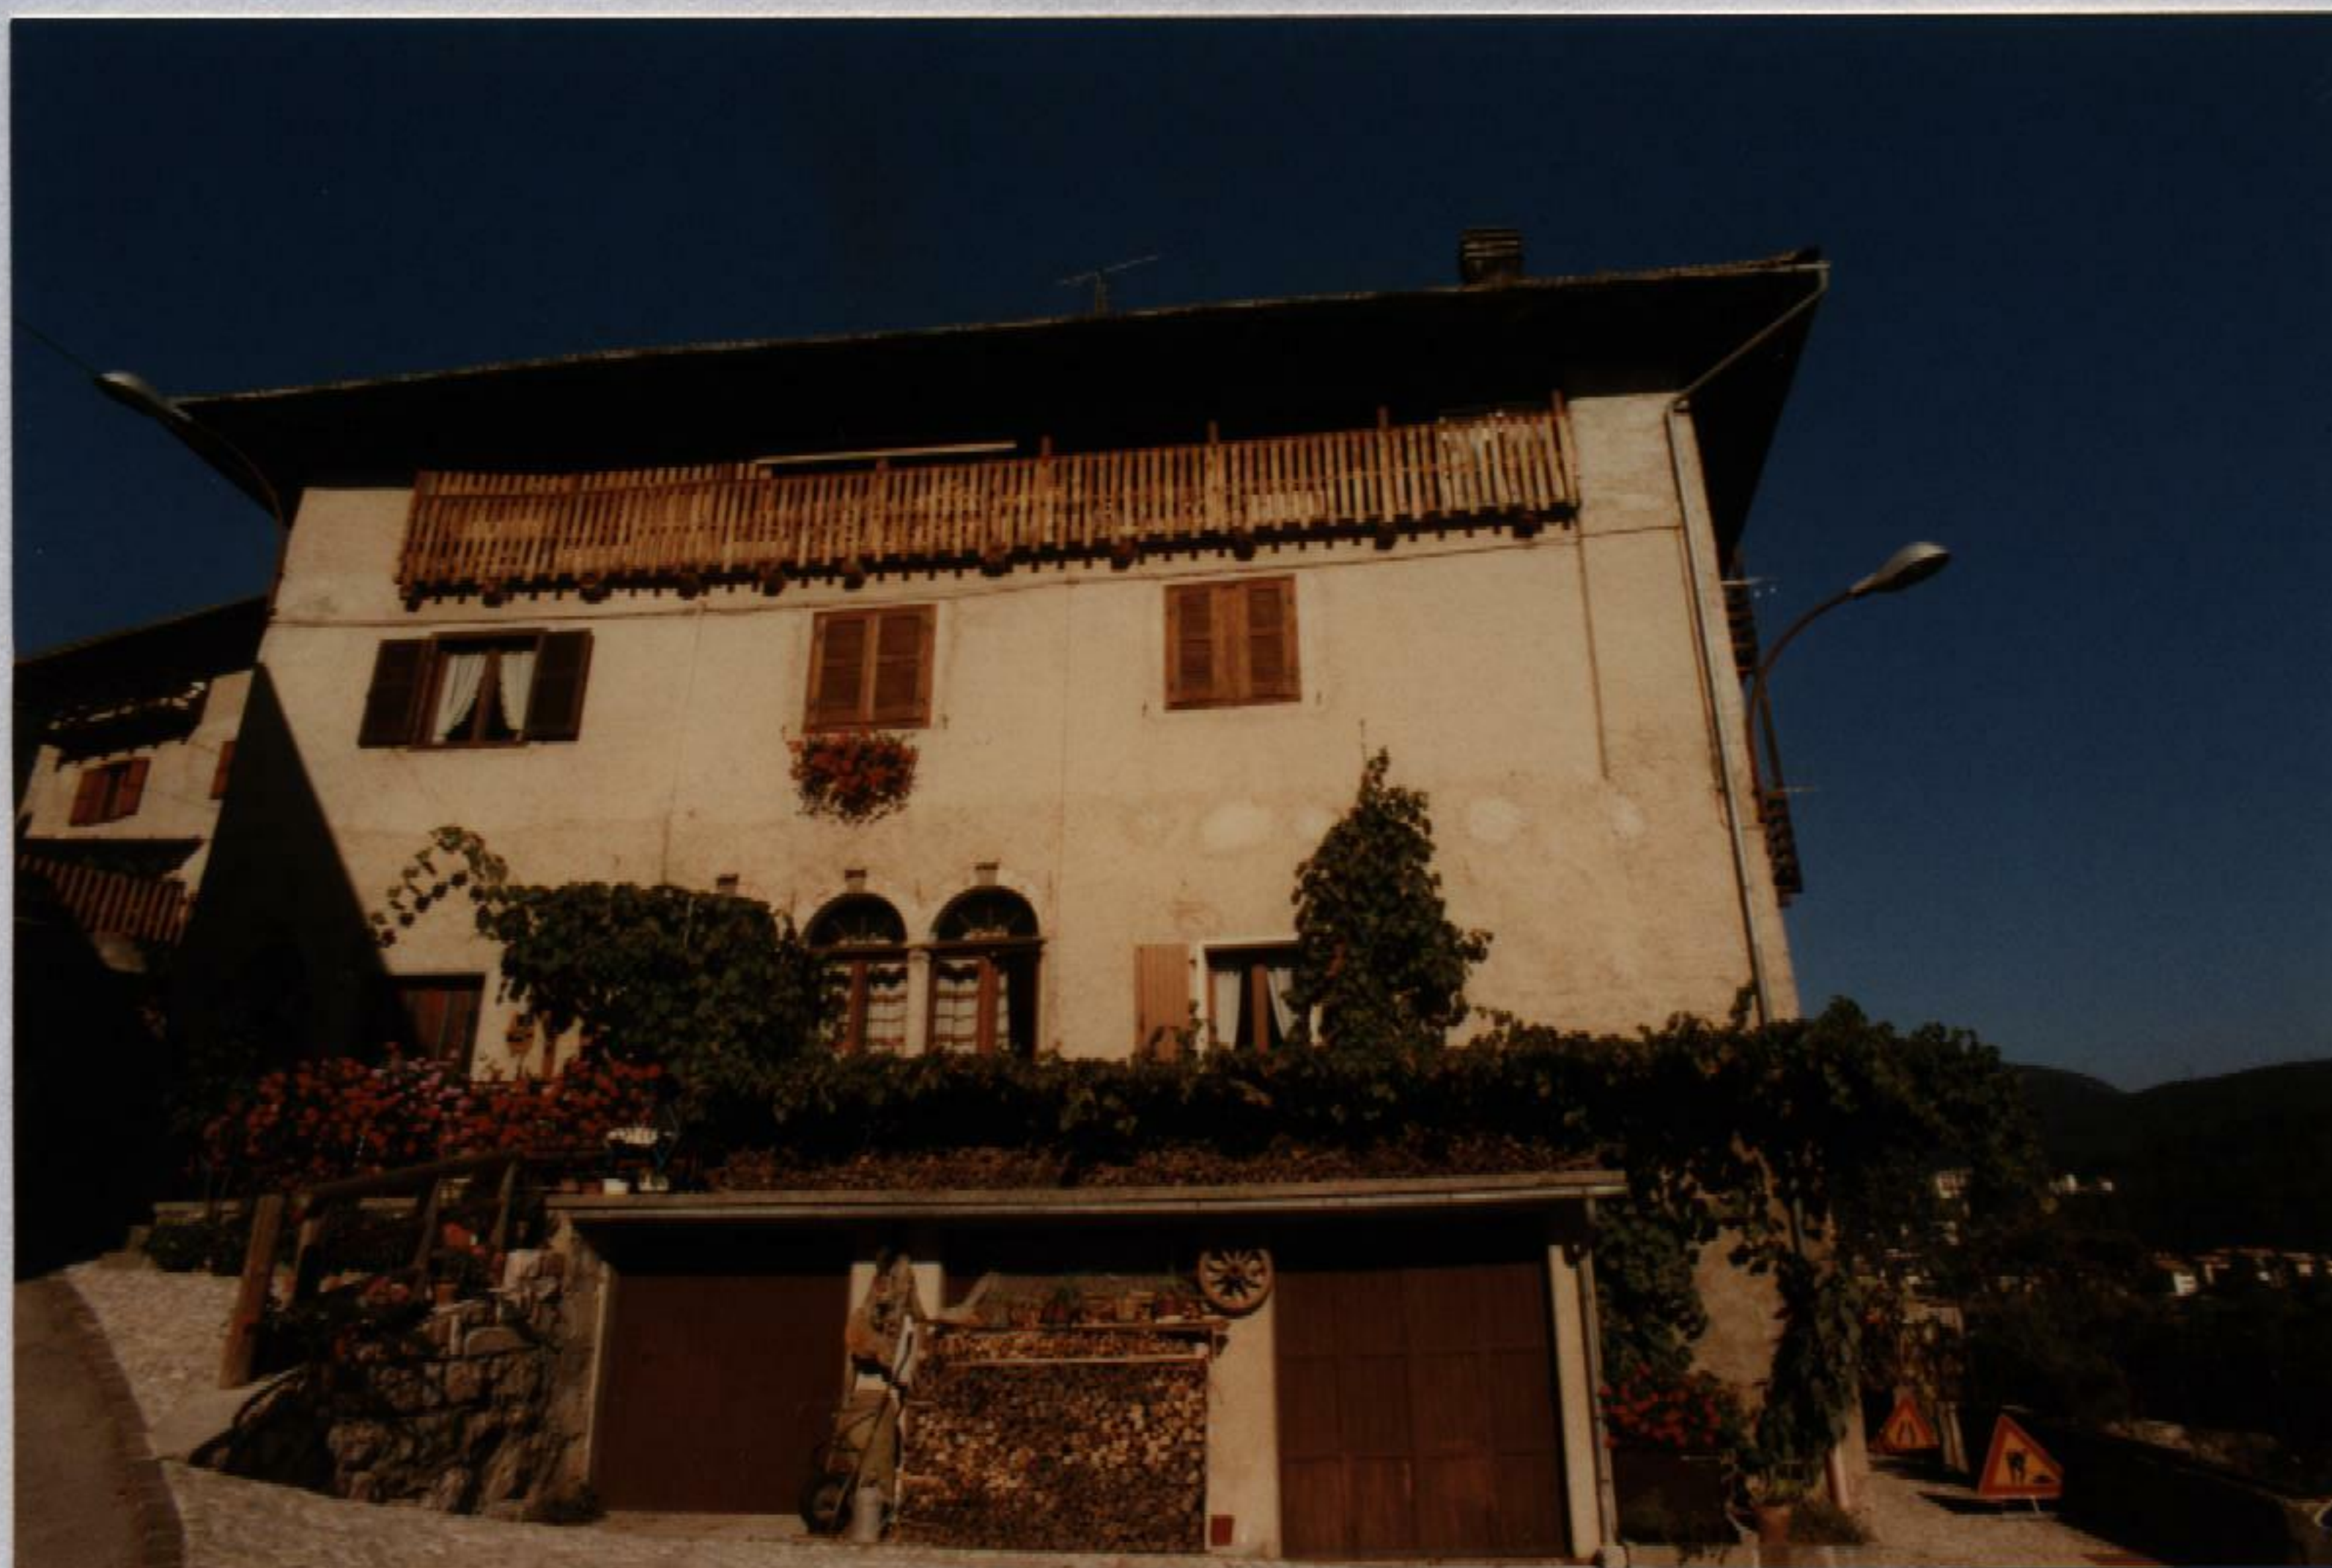
Immagine fotografica

5. Degrado strutturale :		nullo					
		medio					x
		elevato					
6. Grado di utilizzo dell'unità edilizia :		utilizzato					x
		sottoutilizzato					
		in stato di abbandono

7. Spazi di pertinenza :		alta qualità					
		media qualità					x
		bassa qualità					
8. Materiale costruttivo :		muratura intonacata					x
		pietra a vista					
		legno					
		altro

9. Tipo di copertura :		a quattro falde					x
		a due falde					
		a falda unica					
10. Materiali di copertura :		coppi					
		tegole					x
		lamiera					
		inesistente

11. Vincoli legislativi :		Legge 1497/1939		Legge 1089/1939		Art.8 N.d.A./P.U.P.	
12. Categ. D'interv. Piano vigente :		B Risanamento					
13. Note :		Loggiato in pietra rossa e piccola nicchia - muro datato 1671

14. Categ. D'intervento prevista :	Risanamento conservativo
15. Prescrizioni particolari :	
15.1. Interventi specifici ammessi :	Restauro del fronte
16. Categoria d'intervento prevista per gli spazi di pertinenza :	Ristrutturazione
