**PIANO REGOLATORE GENERALE DI SAN LORENZO IN BANALE**  
**Rilevazione degli insediamenti storici - EDIFICI STORICI**

Unità Edilizia n°	9	Manufatto Storico n°	
Comprensorio	: C.8	Foglio di mappa	: 36
Comune amministrativo	: San Lorenzo in Banale	N. di particella ed.	: 146
Comune catastale	: San Lorenzo in Banale	Data rilievo	: estate - autunno 1997
Nucleo storico	: Golo	Rilevatore analisi	: Ilaria Rigotti

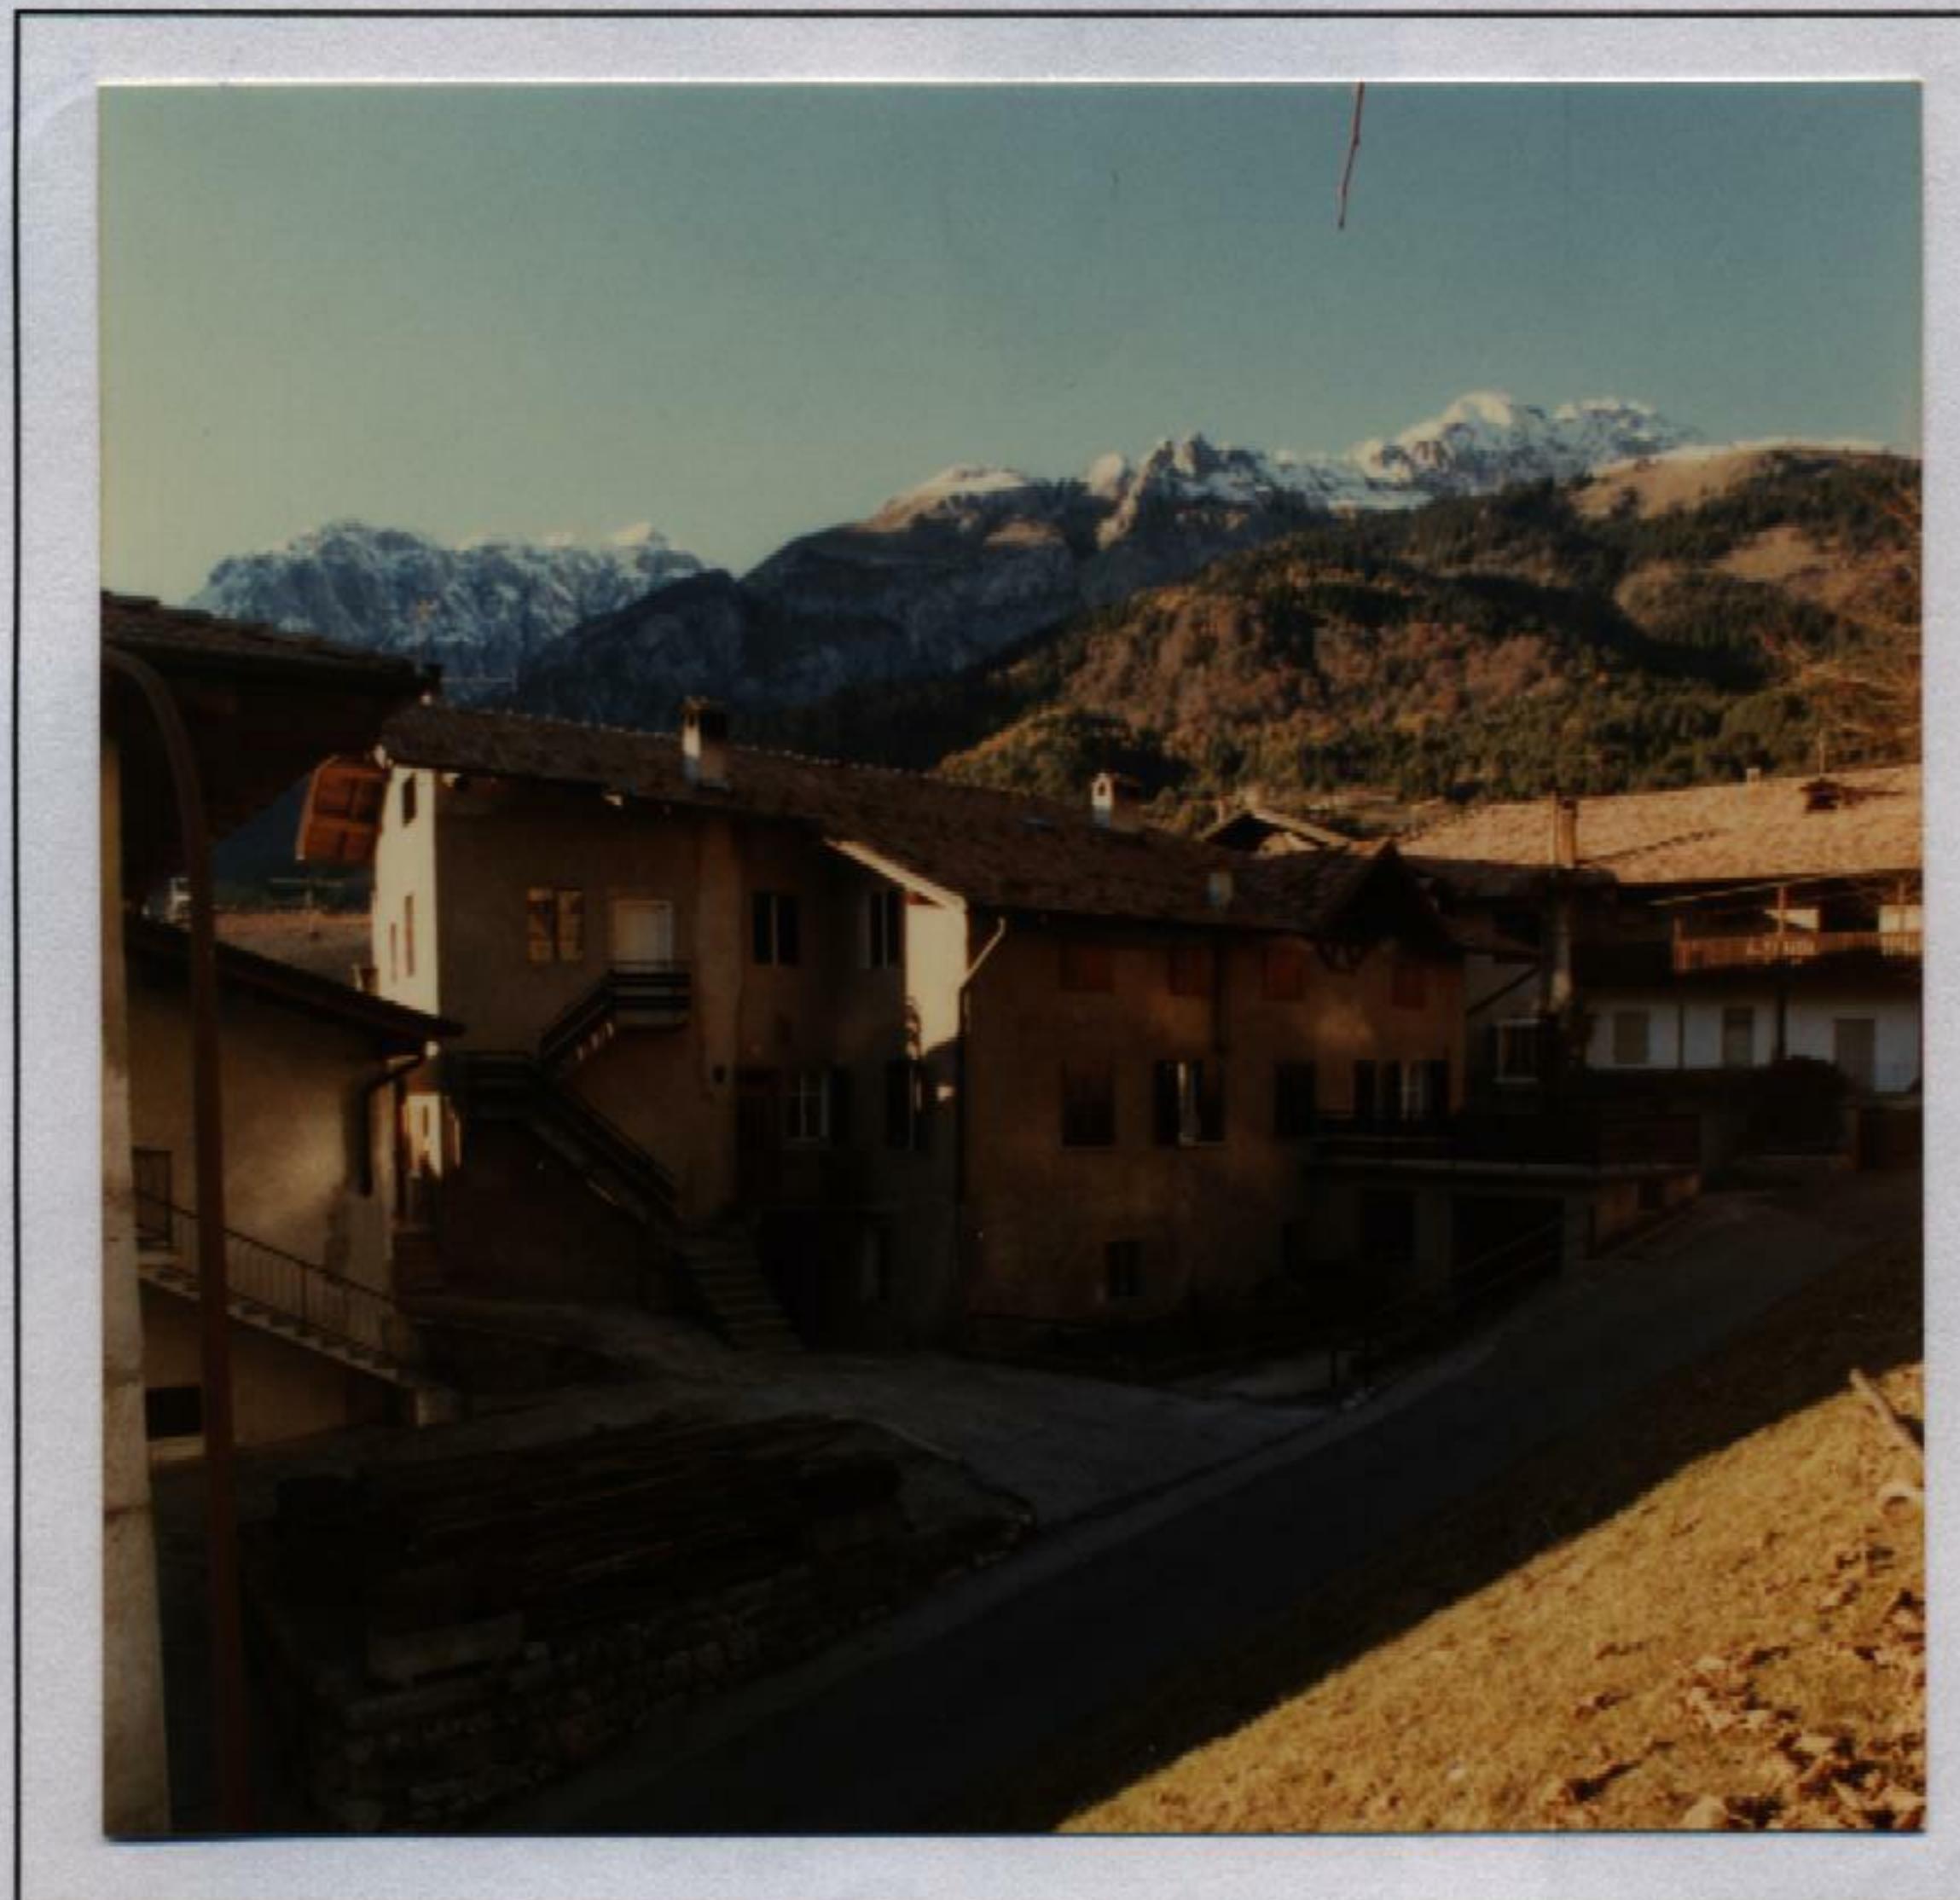
Immagine fotografica

12. Categ. D'interv. Piano vigente :	B Risanamento			
13. Note :	Portoncino in pietra rossa bocciardata

14. Categ. D'intervento prevista :	Ristrutturazione edilizia
15. Prescrizioni particolari :	
15.1. Interventi specifici ammessi :	
16. Categoria d'intervento prevista per gli spazi di pertinenza :	Ristrutturazione

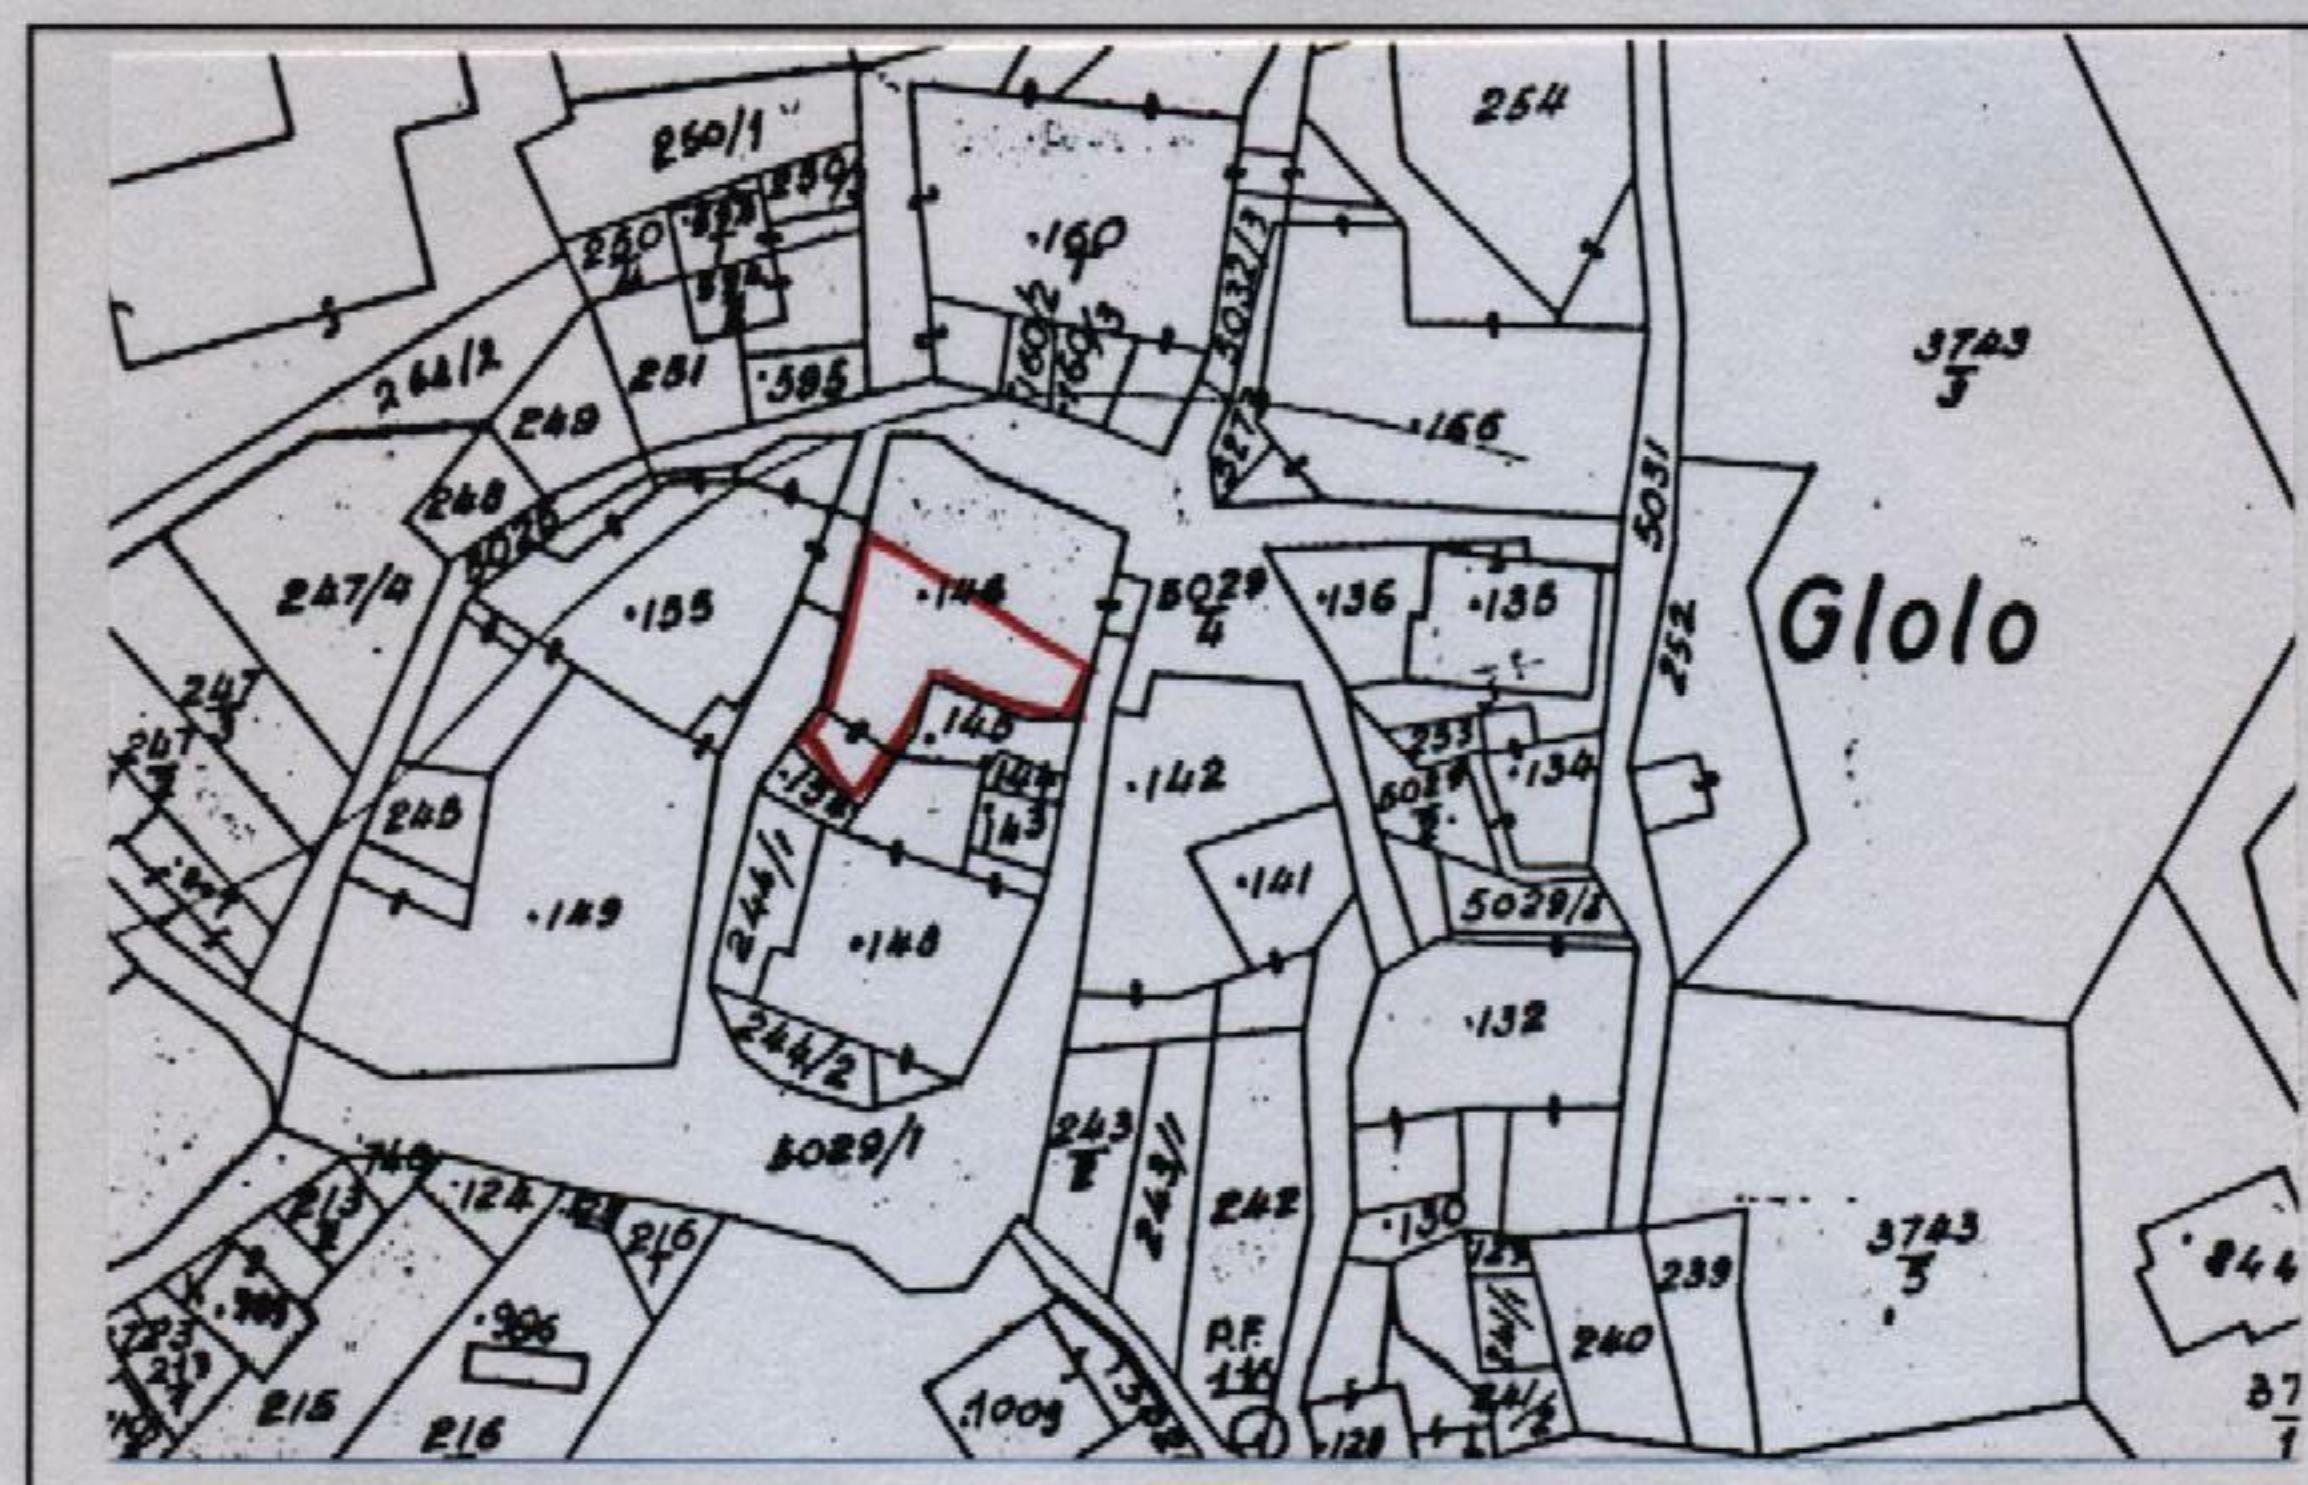
Estratto catastale in scala 1: 1.440

Punto di vista dell'immagine fotografica.

Perimetro dell'unità edilizia.
