PIANO REGOLATORE GENERALE DI SAN LORENZO IN BANALE

Rilevazione degli insediamenti storici - EDIFICI STORICI

Unità Edilizia n°	27	Manufatto Storico n°	
Comprensorio	: C.8	Foglio di mappa	: 36
Comune amministrativo	: San Lorenzo in Banale	N. di particella ed.	: 279
Comune catastale	: San Lorenzo in Banale	Data rilievo	: estate - autunno 1997
Nucleo storico	: Senaso	Rilevatore analisi	: Ilaria Rigotti

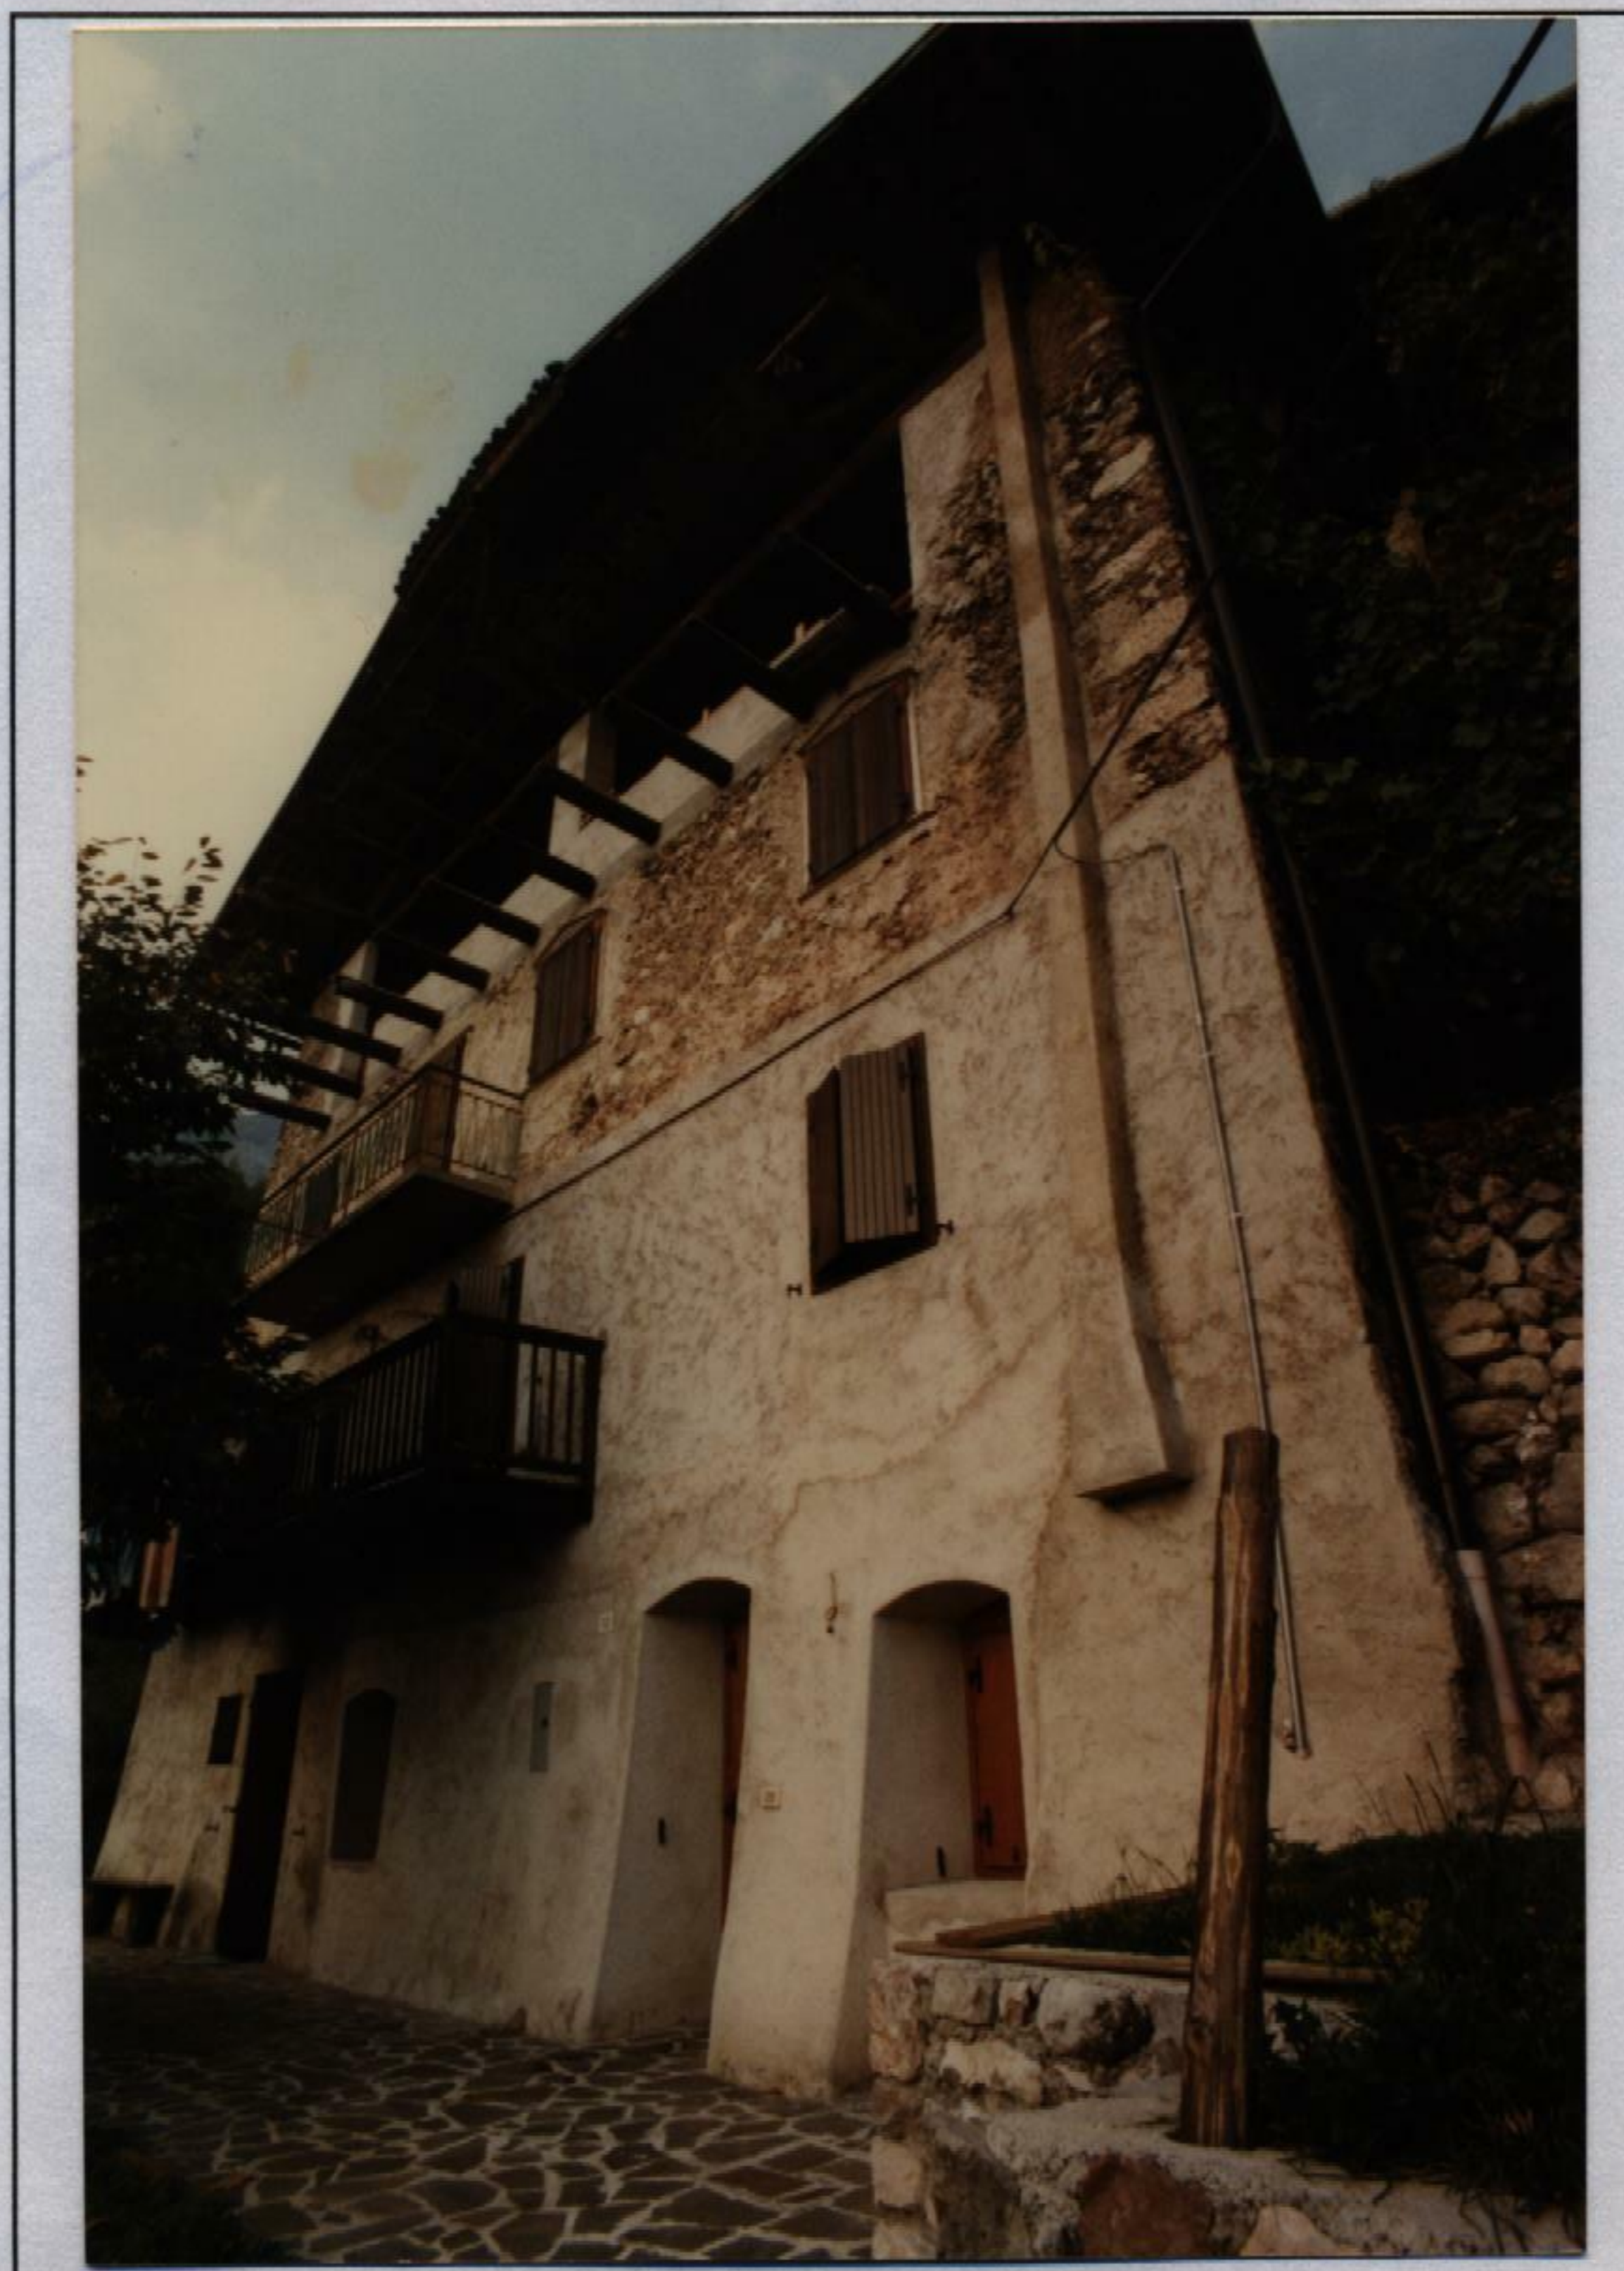
Immagine fotografica

2. Epoca di costruzione :		anteriore al 1860	8	x				
		tra il 1860 e il 1939	6					
		posteriore al 1939	4					
3. Tipologia architettonica storica dell'unità edilizia :		alta definizione	8					
		media definizione	6					
		bassa definizione	4	x				
		nessuna definizione	0

4. Permanenza dei caratteri formali tradizionali :		volumetrici	2	x	1		0	
		costruttivi	2		1	x	0	
		complementari	2		1	x	0	
		aspetti decorativi	2		1		0	x
		TOTALE

5. Degrado strutturale :		nullo						x
		medio						
		elevato						
6. Grado di utilizzo dell'unità edilizia :		utilizzato						x
		sottoutilizzato						
		in stato di abbandono

7. Spazi di pertinenza :		alta qualità						
		media qualità						x
		bassa qualità						
8. Materiale costruttivo :		muratura intonacata						x
		pietra a vista						
		legno						
		altro

9. Tipo di copertura :		a quattro falde						
		a due falde						x
		a falda unica						
10. Materiali di copertura :		coppi						x
		tegole						
		lamiera						
		inesistente

14. Categ. D'intervento prevista :		Ristrutturazione edilizia						
15. Prescrizioni particolari :								
15.1. Interventi specifici ammessi :								
16. Categoria d'intervento prevista per gli spazi di pertinenza :		Ristrutturazione
