PIANO REGOLATORE GENERALE DI SAN LORENZO IN BANALE

Rilevazione degli insediamenti storici - EDIFICI STORICI

Unità Edilizia n°	15	Manufatto Storico n°	
Comprensorio	: C.8	Foglio di mappa	: 36
Comune amministrativo	: San Lorenzo in Banale	N. di particella ed.	: 54
Comune catastale	: San Lorenzo in Banale	Data rilievo	: estate - autunno 1997
Nucleo storico	: Prato	Rilevatore analisi	: Ilaria Rigotti

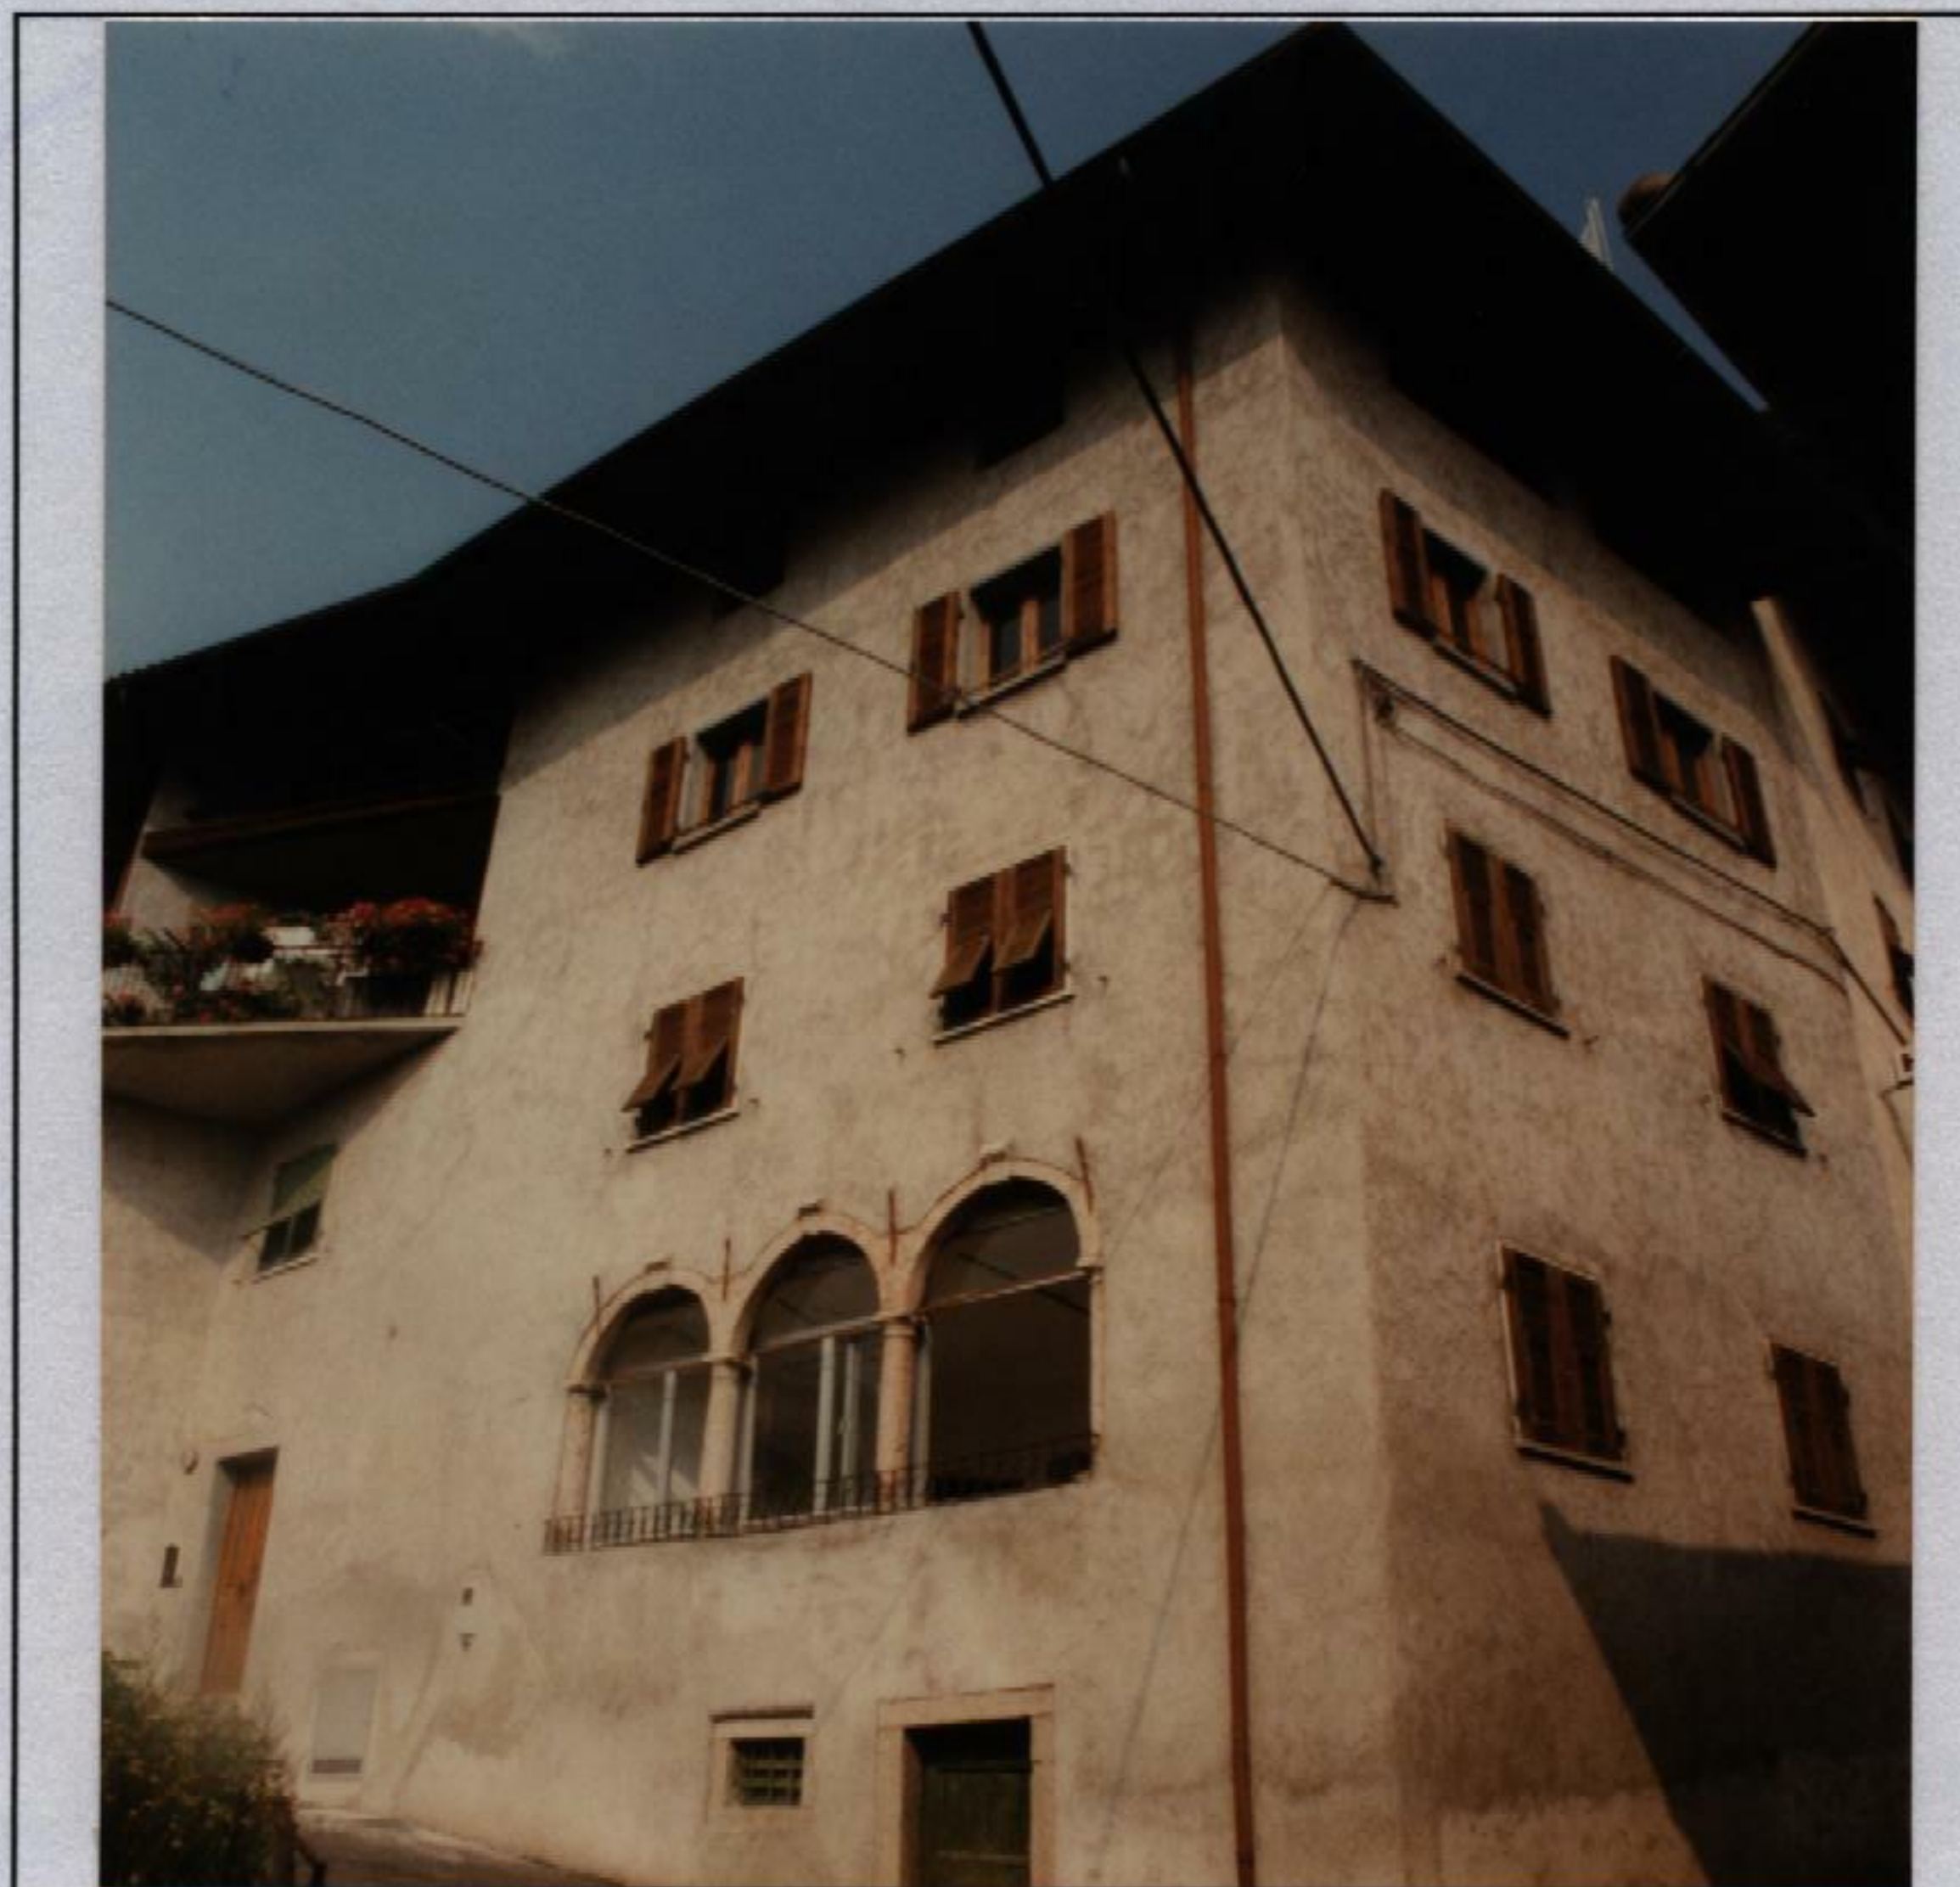
Immagine fotografica

5. Degrado strutturale :		nullo			x		
		medio					
		elevato					
6. Grado di utilizzo dell'unità edilizia :		utilizzato			x		
		sottoutilizzato					
		in stato di abbandono

11. Vincoli legislativi :		Legge 1497/1939		Legge 1089/1939		Art.8 N.d.A./P.U.P.	
12. Categ. D'interv. Piano vigente :		B 1 Risanamento					
13. Note :		Loggiato e portone in pietra rossa bocciardata

14. Categ. D'intervento prevista :	Risanamento conservativo
15. Prescrizioni particolari :	
15.1. Interventi specifici ammessi :	Restauro del fronte
16. Categoria d'intervento prevista per gli spazi di pertinenza :	Ristrutturazione
