PIANO REGOLATORE GENERALE DI SAN LORENZO IN BANALE
Rilevazione degli insediamenti storici - EDIFICI STORICI

Unità Edilizia n° Pernano 9 - Manufatto Storico n°

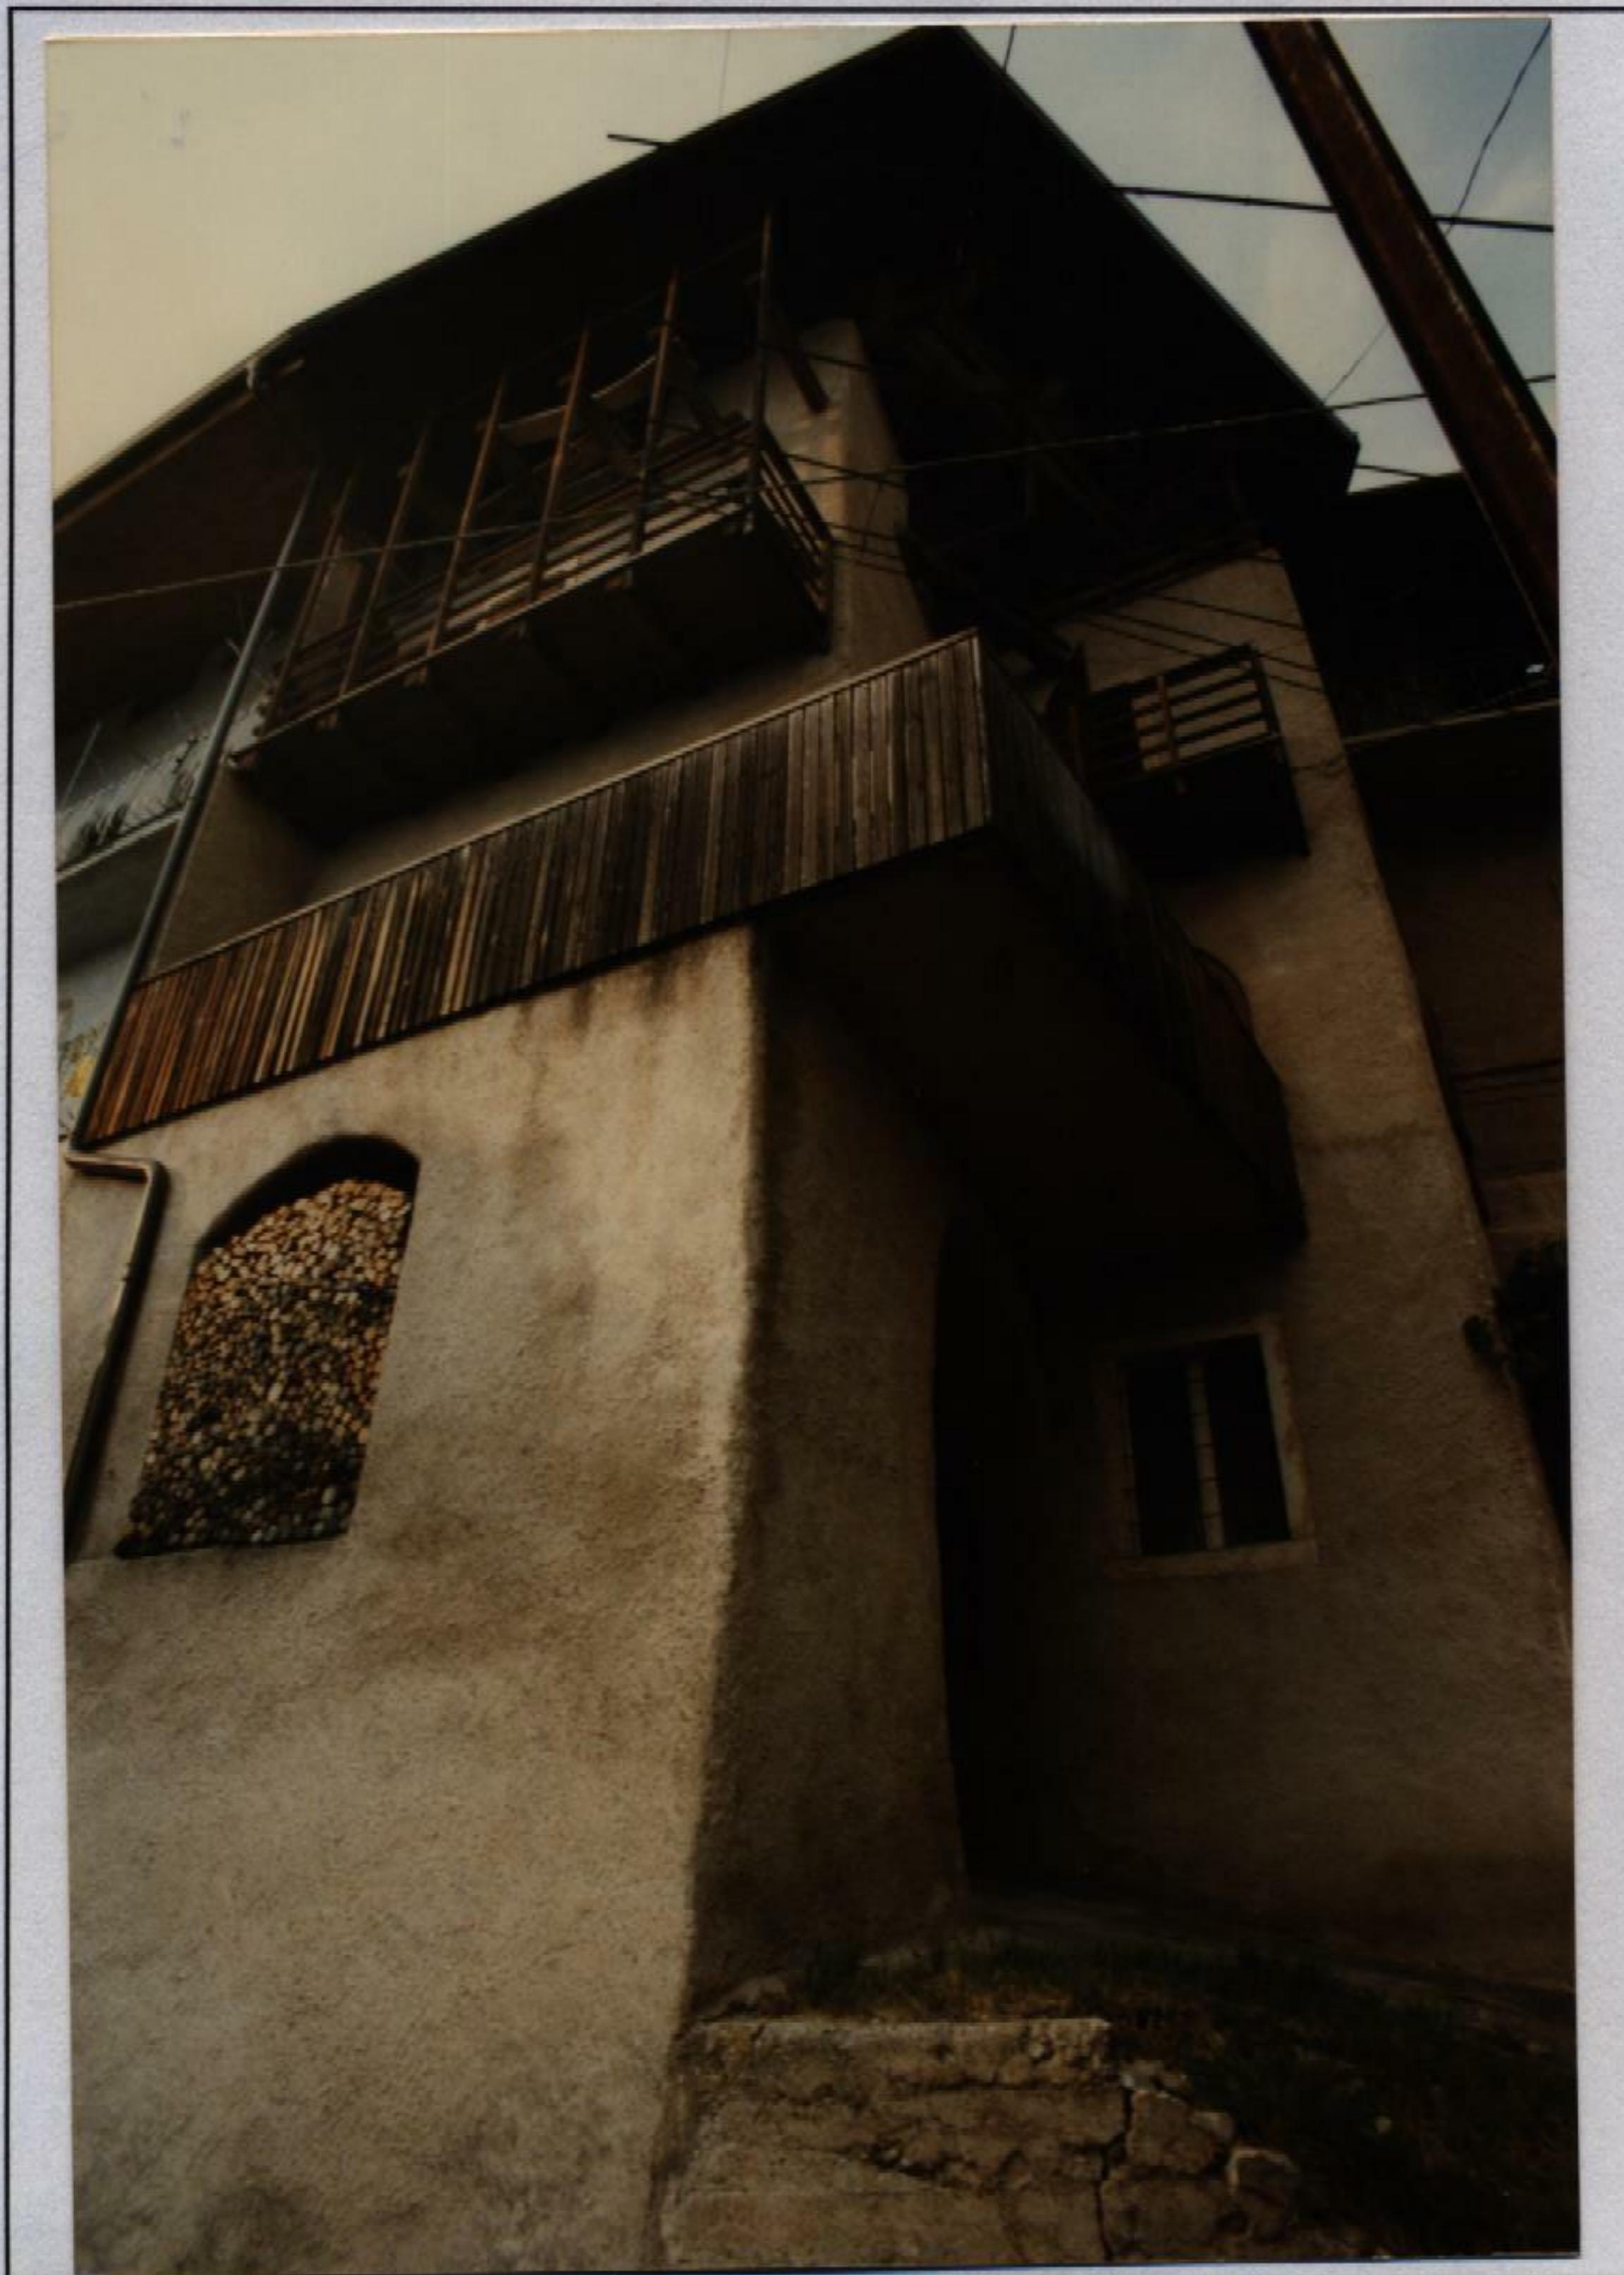
Immagine fotografica

5. Degrado strutturale :	nullo			x		
	medio					
	elevato					
6. Grado di utilizzo dell'unità edilizia :	utilizzato			x		
	sottoutilizzato					
	in stato di abbandono

7. Spazi di pertinenza :	alta qualità					
	media qualità			x		
	bassa qualità					
8. Materiale costruttivo :	muratura intonacata			x		
	pietra a vista					
	legno					
	altro

9. Tipo di copertura :	a quattro falde			x		
	a due falde					
	a falda unica					
10. Materiali di copertura :	coppi			x		
	tegole					
	lamiera					
	inesistente

11. Vincoli legislativi :	Legge 1497/1939		Legge 1089/1939		Art.8 N.d.A./P.U.P.	
12. Categ. D'interv. Piano vigente :	B Risanamento					
13. Note :	Portoncino in pietra rossa bocciardata

14. Categ. D'intervento prevista :	Ristrutturazione edilizia
15. Prescrizioni particolari :	
15.1. Interventi specifici ammessi :	
16. Categoria d'intervento prevista per gli spazi di pertinenza :	Ristrutturazione

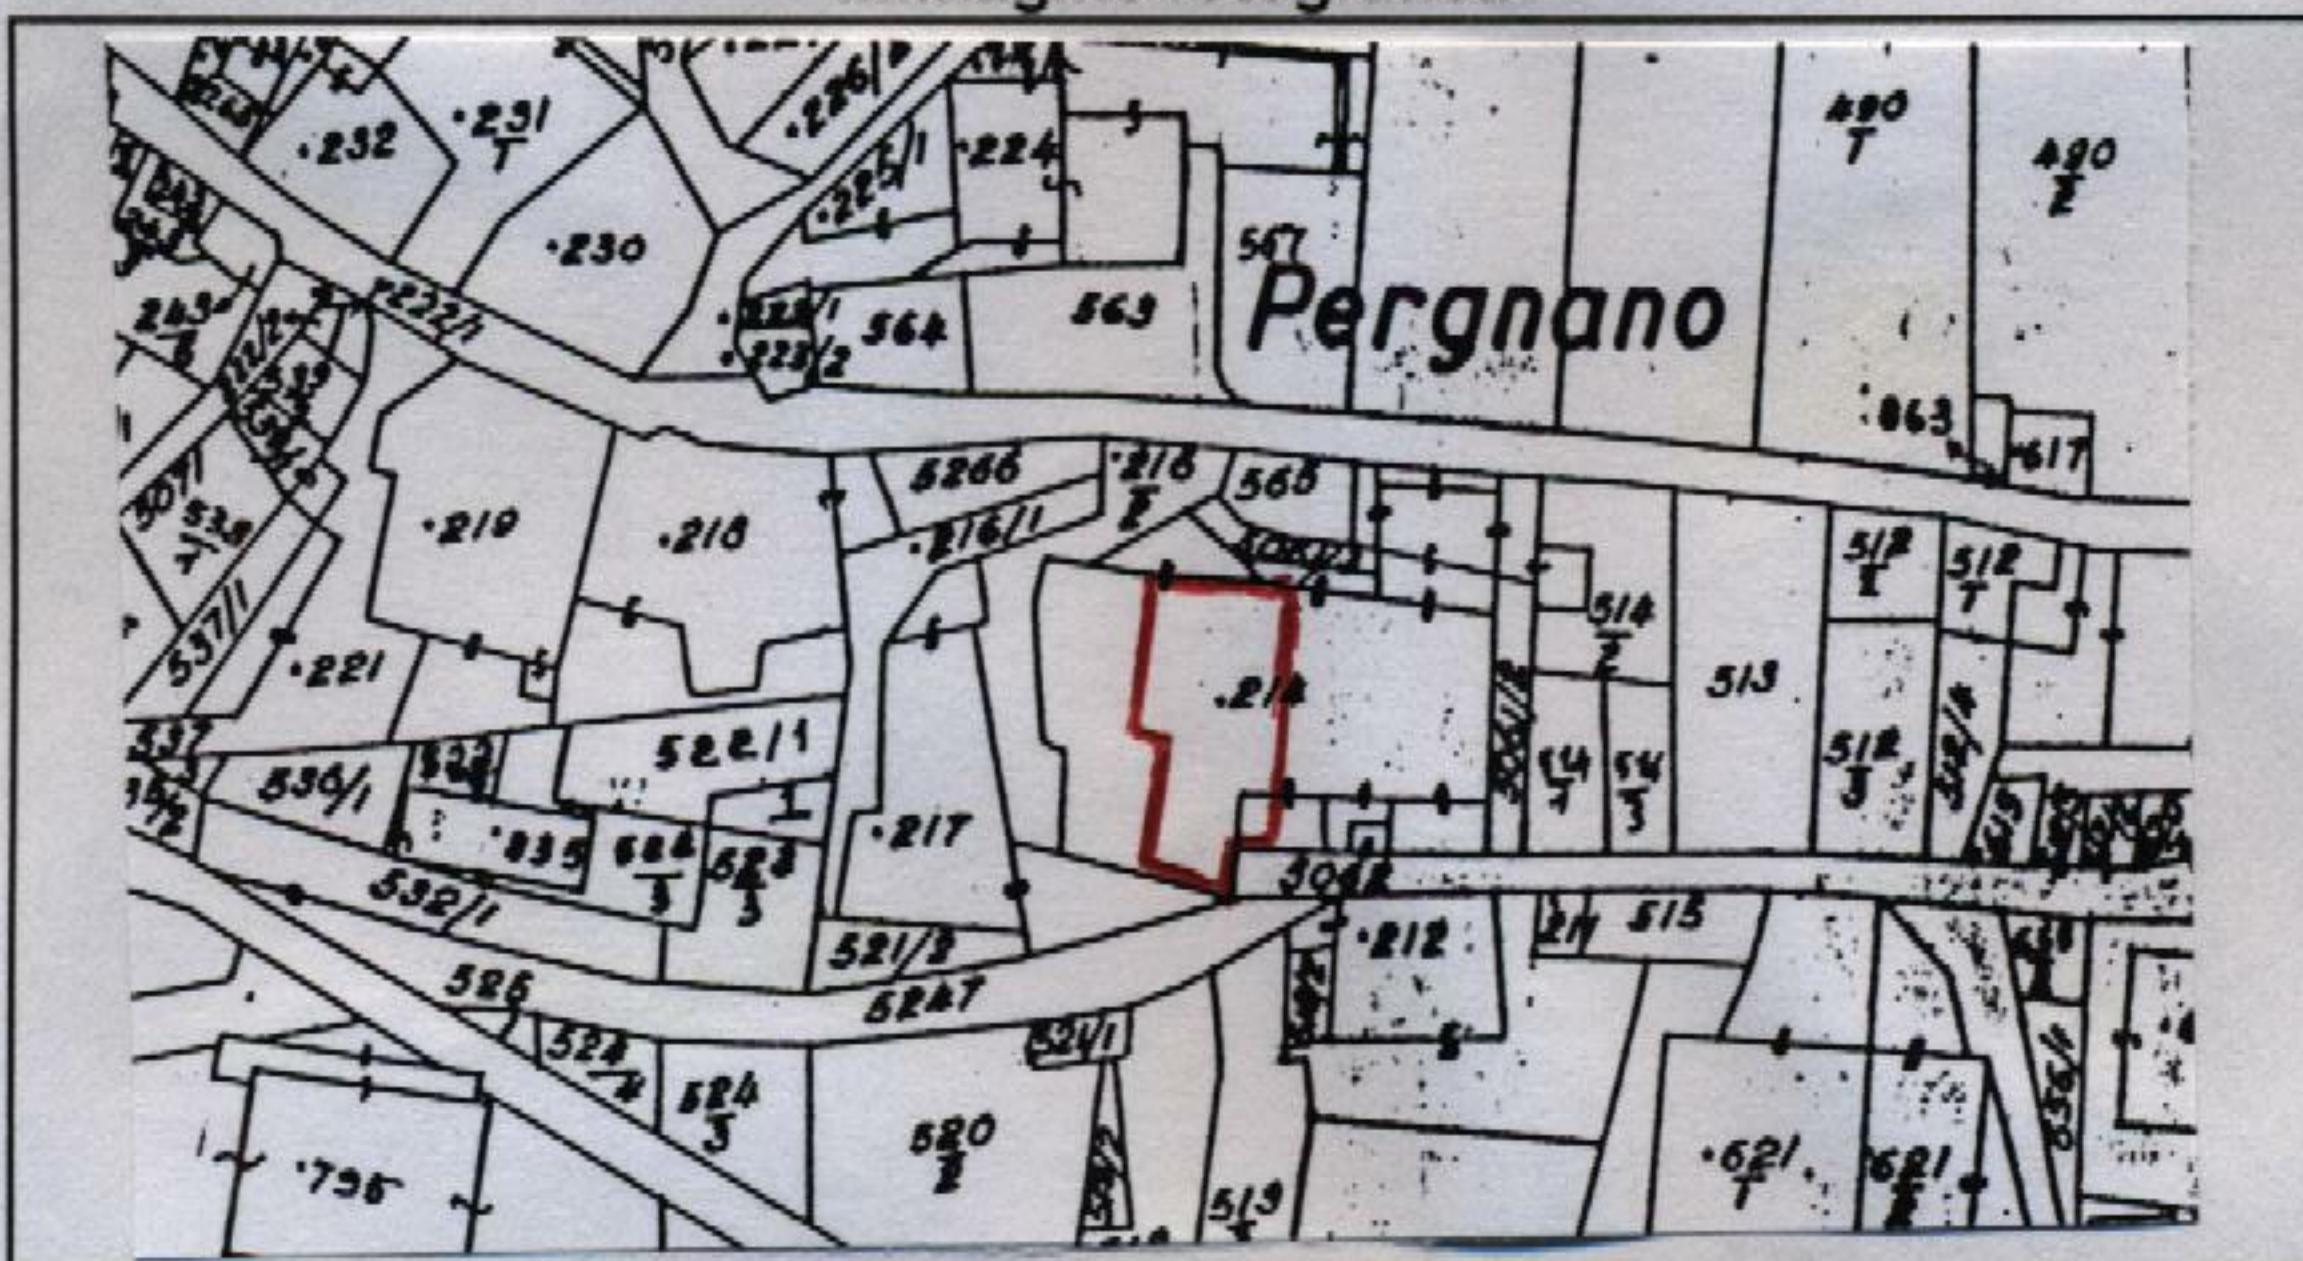
Estratto catastale in scala 1: 1.440

Punto di vista dell'immagine fotografica.

Perimetro dell'unità edilizia.
