PIANO REGOLATORE GENERALE DI SAN LORENZO IN BANALE
Rilevazione degli insediamenti storici - EDIFICI STORICI

Unità Edilizia n°	17	Manufatto Storico n°	
Compensorio	: C.8	Foglio di mappa	: 36
Comune amministrativo	: San Lorenzo in Banale	N. di particella ed.	: 225/1
Comune catastale	: San Lorenzo in Banale	Data rilievo	: estate - autunno 1997
Nucleo storico	: Pergnano	Rilevatore analisi	: Ilaria Rigotti

Unità Edilizia n° Pergnano 17 - Manufatto Storico n°

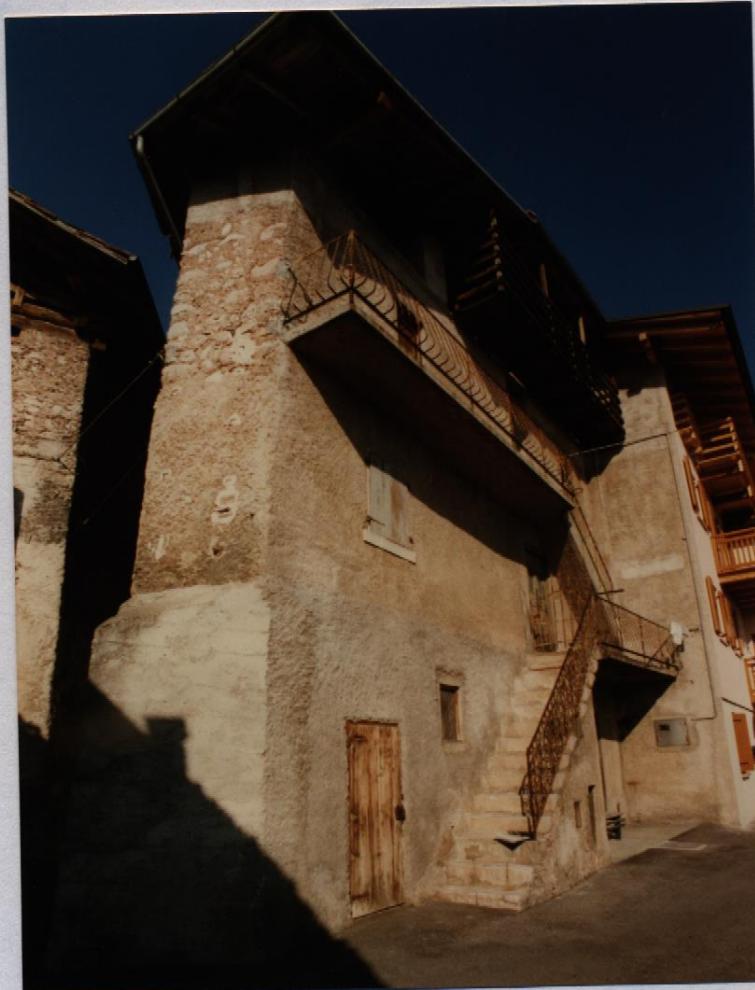
Immagine fotografica

5. Degrado strutturale :	nullo				
	medio				<input checked="" type="checkbox"/>
	elevato				
6. Grado di utilizzo dell'unità edilizia :	utilizzato				
	sottoutilizzato				<input checked="" type="checkbox"/>
	in stato di abbandono

7. Spazi di pertinenza :	alta qualità				
	media qualità				<input checked="" type="checkbox"/>
	bassa qualità				
8. Materiale costruttivo :	muratura intonacata				<input checked="" type="checkbox"/>
	pietra a vista				
	legno				
	altro

9. Tipo di copertura :	a quattro falde				<input checked="" type="checkbox"/>
	a due falde				
	a falda unica				
10. Materiali di copertura :	coppi				
	tegole				<input checked="" type="checkbox"/>
	lamiera				
	inesistente

11. Vincoli legislativi :	Legge 1497/1939		Legge 1089/1939		Art.8 N.d.A./P.U.P.
12. Categ. D'interv. Piano vigente :	B Risanamento				
13. Note :	Gradinata in pietra rossa con ringhiera in ferro battuto lavorato				
PROGETTO

14. Categ. D'intervento prevista :	Demolizione con Riestruzione- <i>RISTRUTTURAZIONE EDILIZIA</i>				
15. Prescrizioni particolari :					
15.1. Interventi specifici ammessi :

16. Categoria d'intervento prevista per gli spazi di pertinenza :	Ristrutturazione
