PIANO REGOLATORE GENERALE DI SAN LORENZO IN BANALE
Rilevazione degli insediamenti storici - EDIFICI STORICI

Unità Edilizia n°	10	Manufatto Storico n°	
Comprensorio	: C.8	Foglio di mappa	: 36
Comune amministrativo	: San Lorenzo in Banale	N. di particella ed.	: 155
Comune catastale	: San Lorenzo in Banale	Data rilievo	: estate - autunno 1997
Nucleo storico	: Glolo	Rilevatore analisi	: Ilaria Rigotti

Unità Edilizia n° Giolo 10 - Manufatto Storico n°

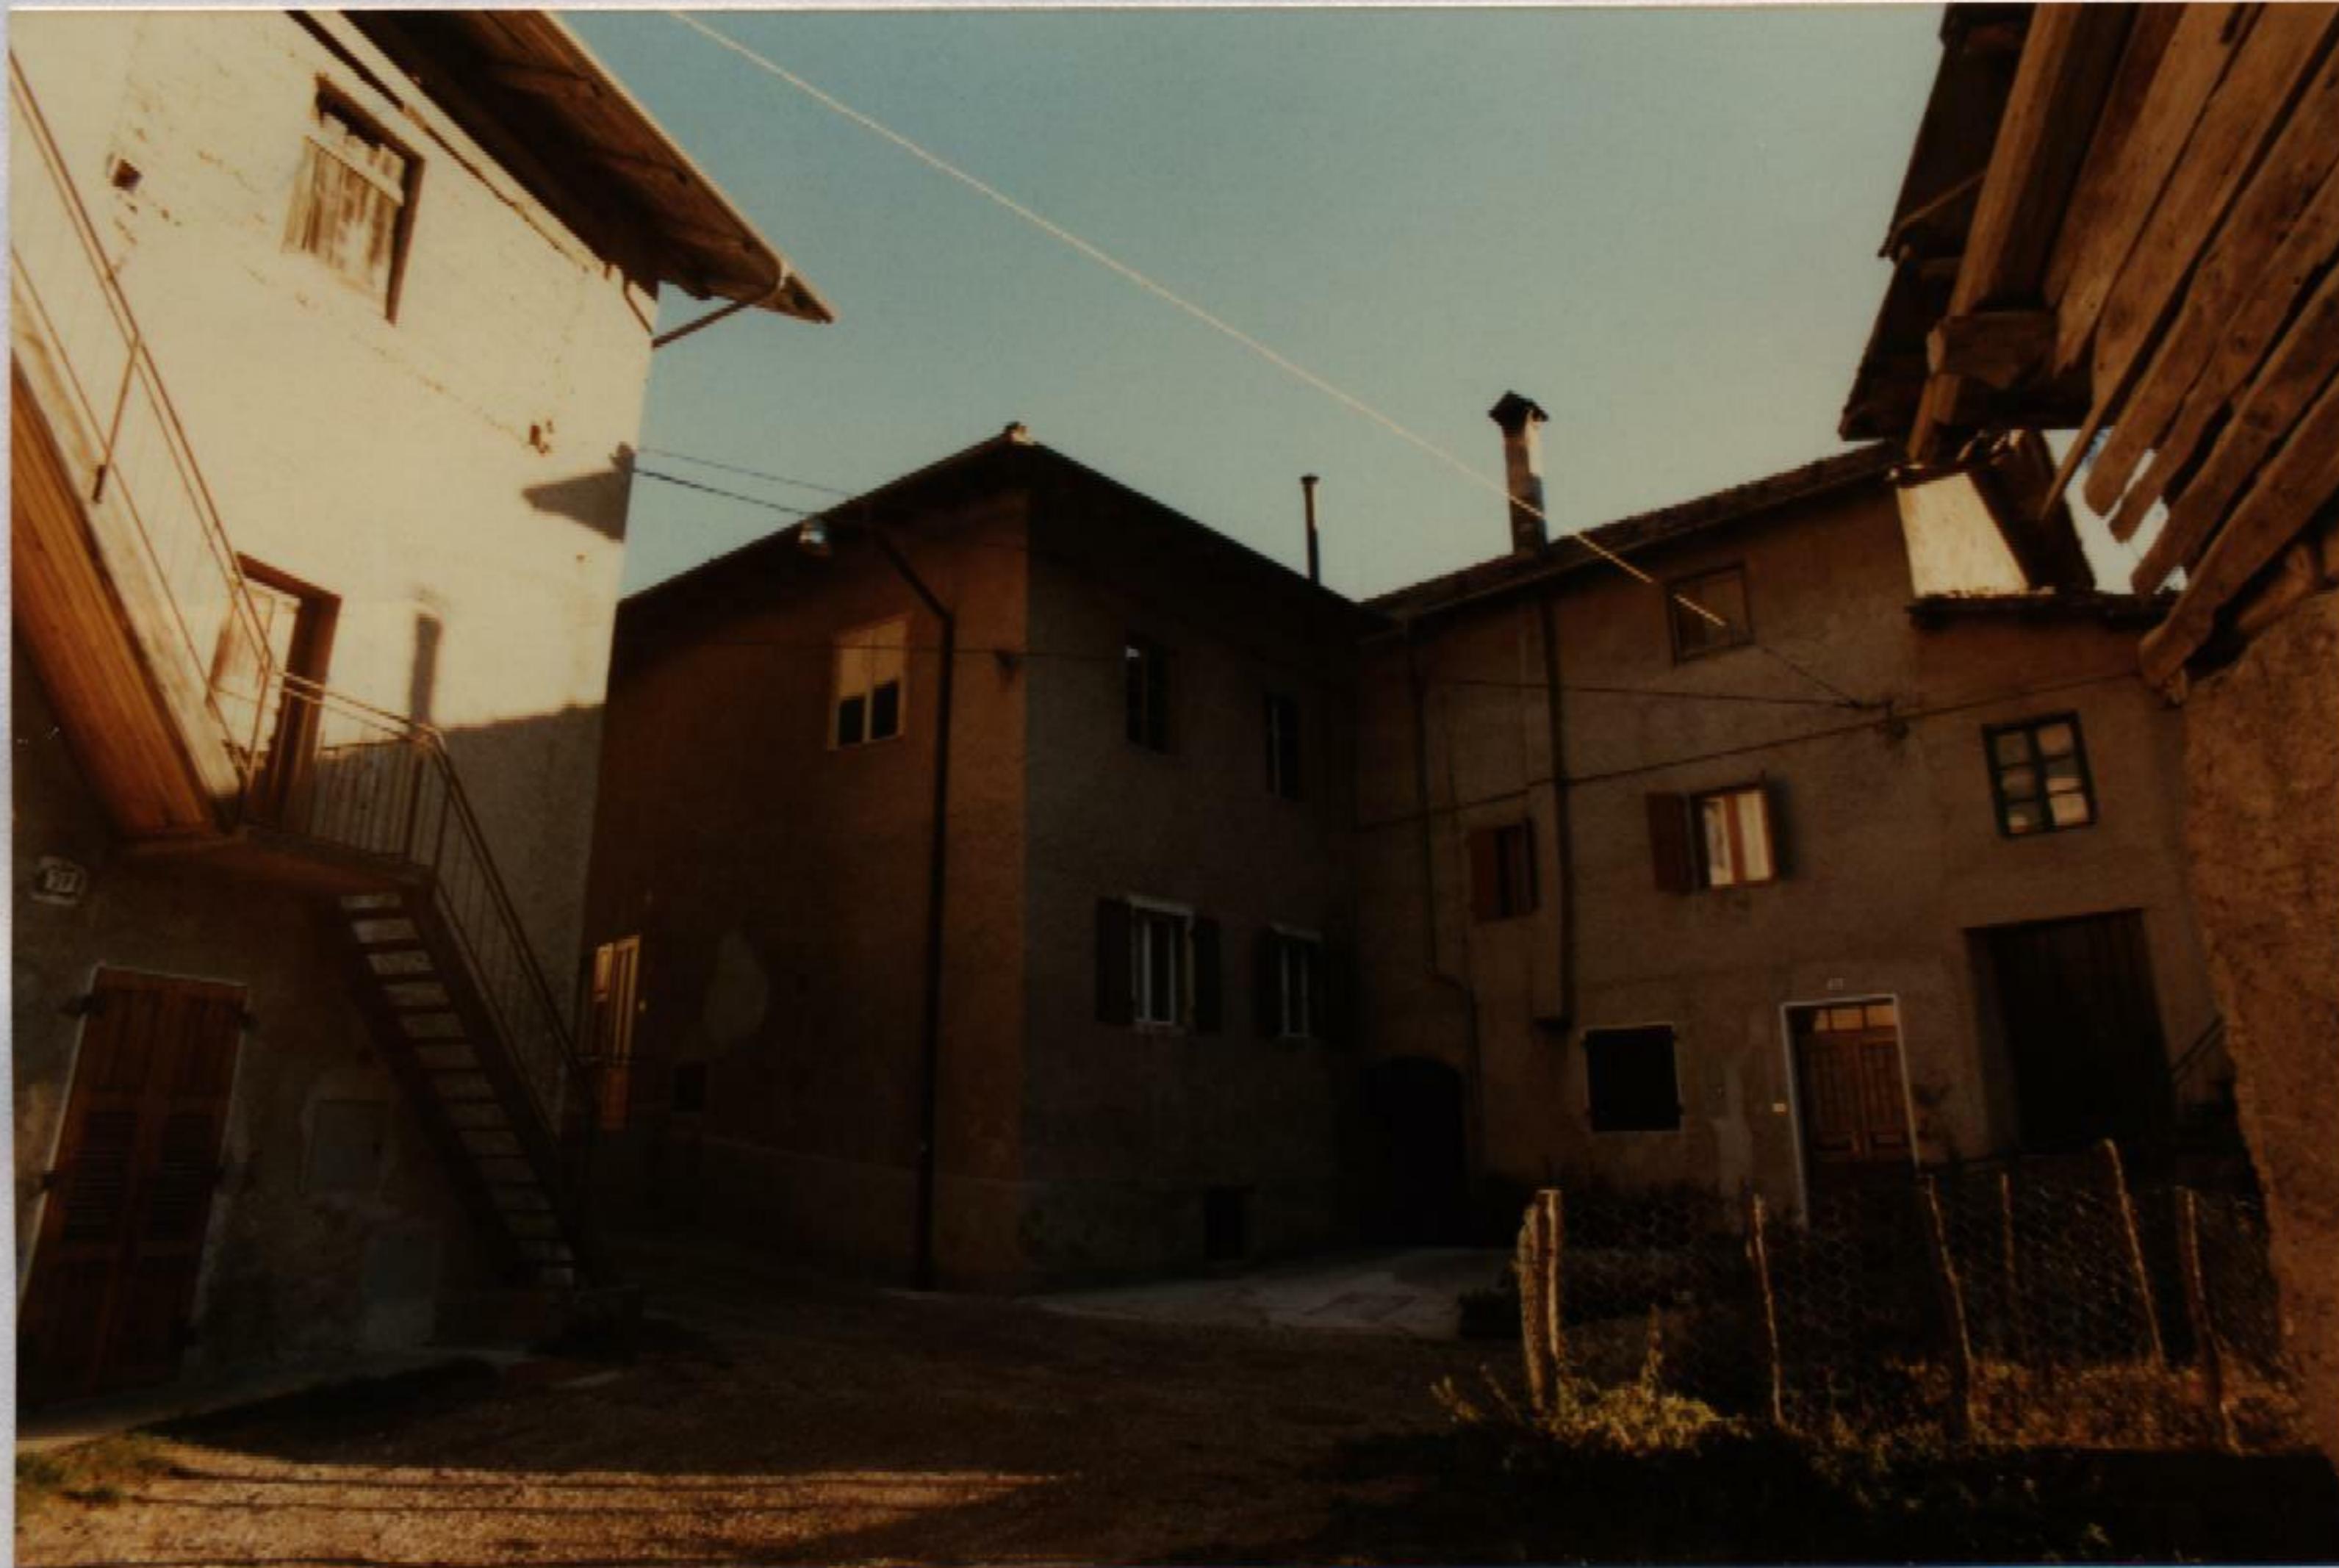
Immagine fotografica

5. Degrado strutturale :	nullo			x	
	medio				
	elevato				
6. Grado di utilizzo dell'unità edilizia :	utilizzato			x	
	sottoutilizzato				
	in stato di abbandono

7. Spazi di pertinenza :	alta qualità				
	media qualità			x	
	bassa qualità				
8. Materiale costruttivo :	muratura intonacata			x	
	pietra a vista				
	legno				
	altro

9. Tipo di copertura :	a quattro falde				
	a due falde			x	
	a falda unica				
10. Materiali di copertura :	coppi				
	tegole			x	
	lamiera				
	inesistente

11. Vincoli legislativi :	Legge 1497/1939		Legge 1089/1939		Art.8 N.d.A./P.U.P.
12. Categ. D'interv. Piano vigente :	B Risanamento				
13. Note : Sotto l'unità edilizia passaggio con portico in selciato

14. Categ. D'intervento prevista :	Ristrutturazione edilizia
15. Prescrizioni particolari :	
15.1. Interventi specifici ammessi :	
16. Categoria d'intervento prevista per gli spazi di pertinenza :	Ristrutturazione
