PIANO REGOLATORE GENERALE DI SAN LORENZO IN BANALE
Rilevazione degli insediamenti storici - EDIFICI STORICI

Unità Edilizia n°	12	Manufatto Storico n°	
Comprensorio	: C.8	Foglio di mappa	: 36
Comune amministrativo	: San Lorenzo in Banale	N. di particella ed.	: 149
Comune catastale	: San Lorenzo in Banale	Data rilievo	: estate - autunno 1997
Nucleo storico	: Golo	Rilevatore analisi	: Ilaria Rigotti

Unità Edilizia n° Giolo 12 - Manufatto Storico n°

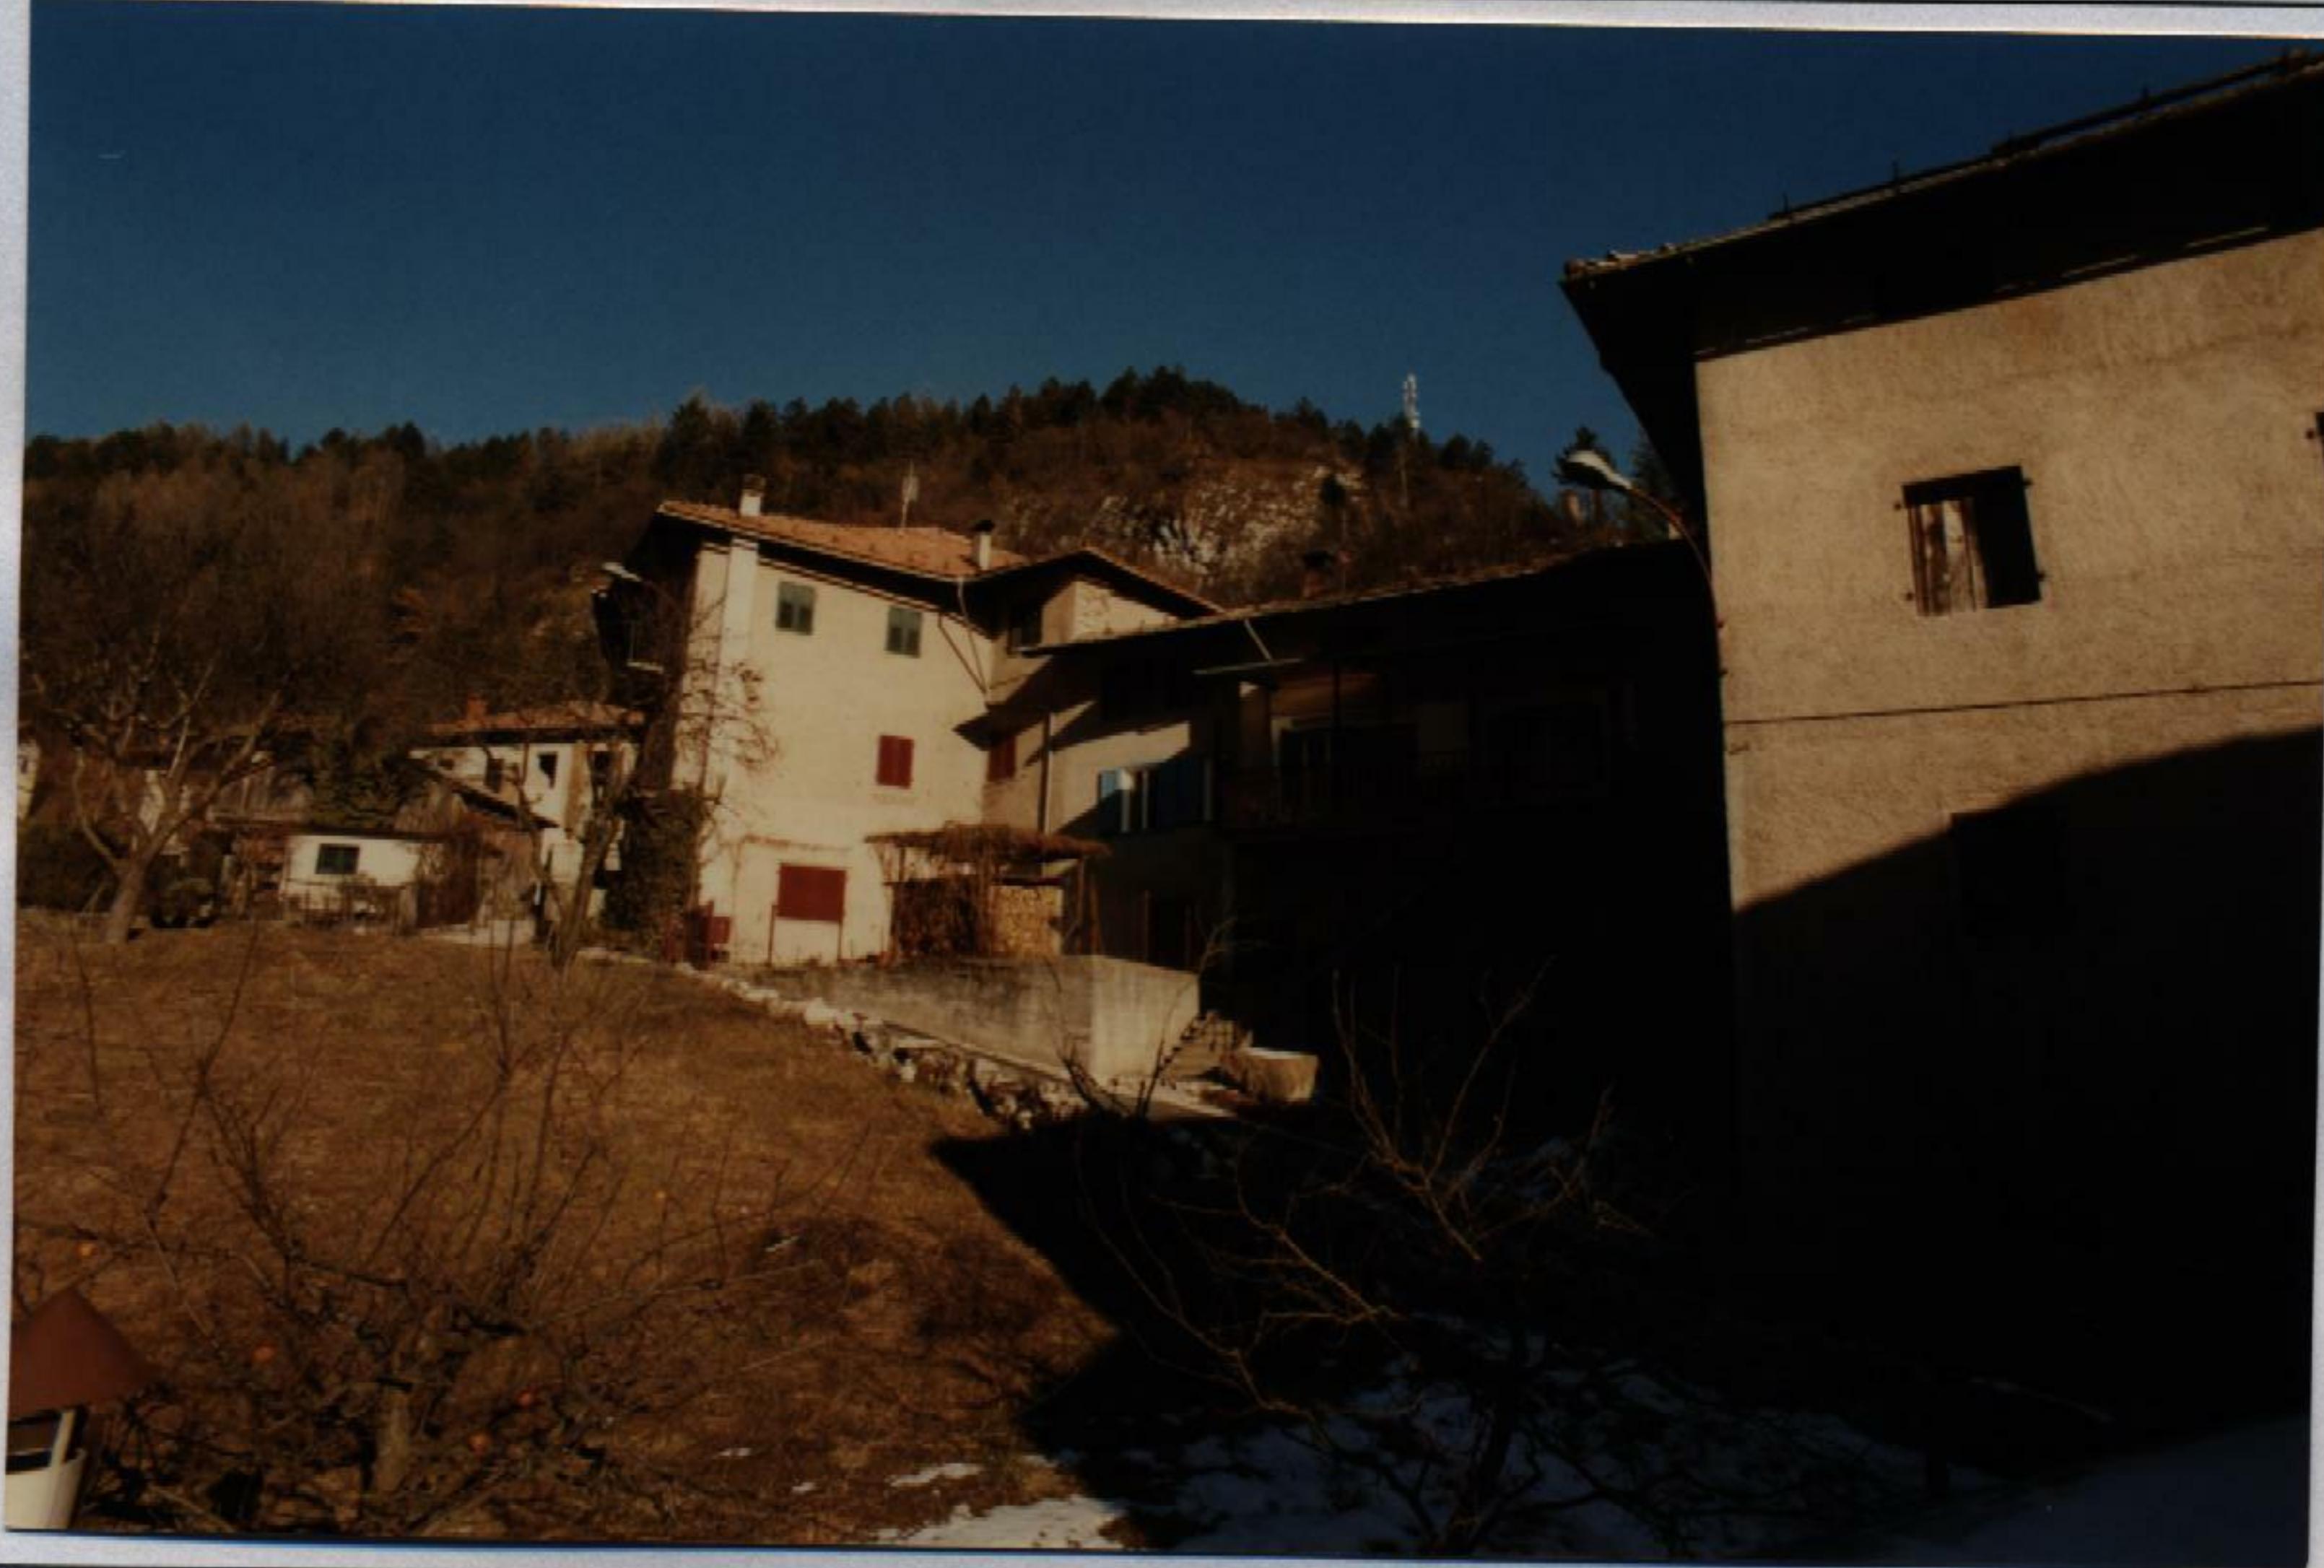
Immagine fotografica

12. Categ. D'interv. Piano vigente :	B Risanamento			
13. Note :	Lato sud piccolo poggiolo in pietra rossa

14. Categ. D'intervento prevista :	Ristrutturazione edilizia
15. Prescrizioni particolari :	
15.1. Interventi specifici ammessi :	
16. Categoria d'intervento prevista per gli spazi di pertinenza :	Ristrutturazione
