PIANO REGOLATORE GENERALE DI SAN LORENZO IN BANALE
Rilevazione degli insediamenti storici - EDIFICI STORICI

Unità Edilizia n°	14	Manufatto Storico n°	
Comprensorio	: C.8	Foglio di mappa	: 36
Comune amministrativo	: San Lorenzo in Banale	N. di particella ed.	: 263
Comune catastale	: San Lorenzo in Banale	Data rilievo	: estate - autunno 1997
Nucleo storico	: Senaso	Rilevatore analisi	: Ilaria Rigotti

Unità Edilizia n° Senaso 14 - Manufatto Storico n°

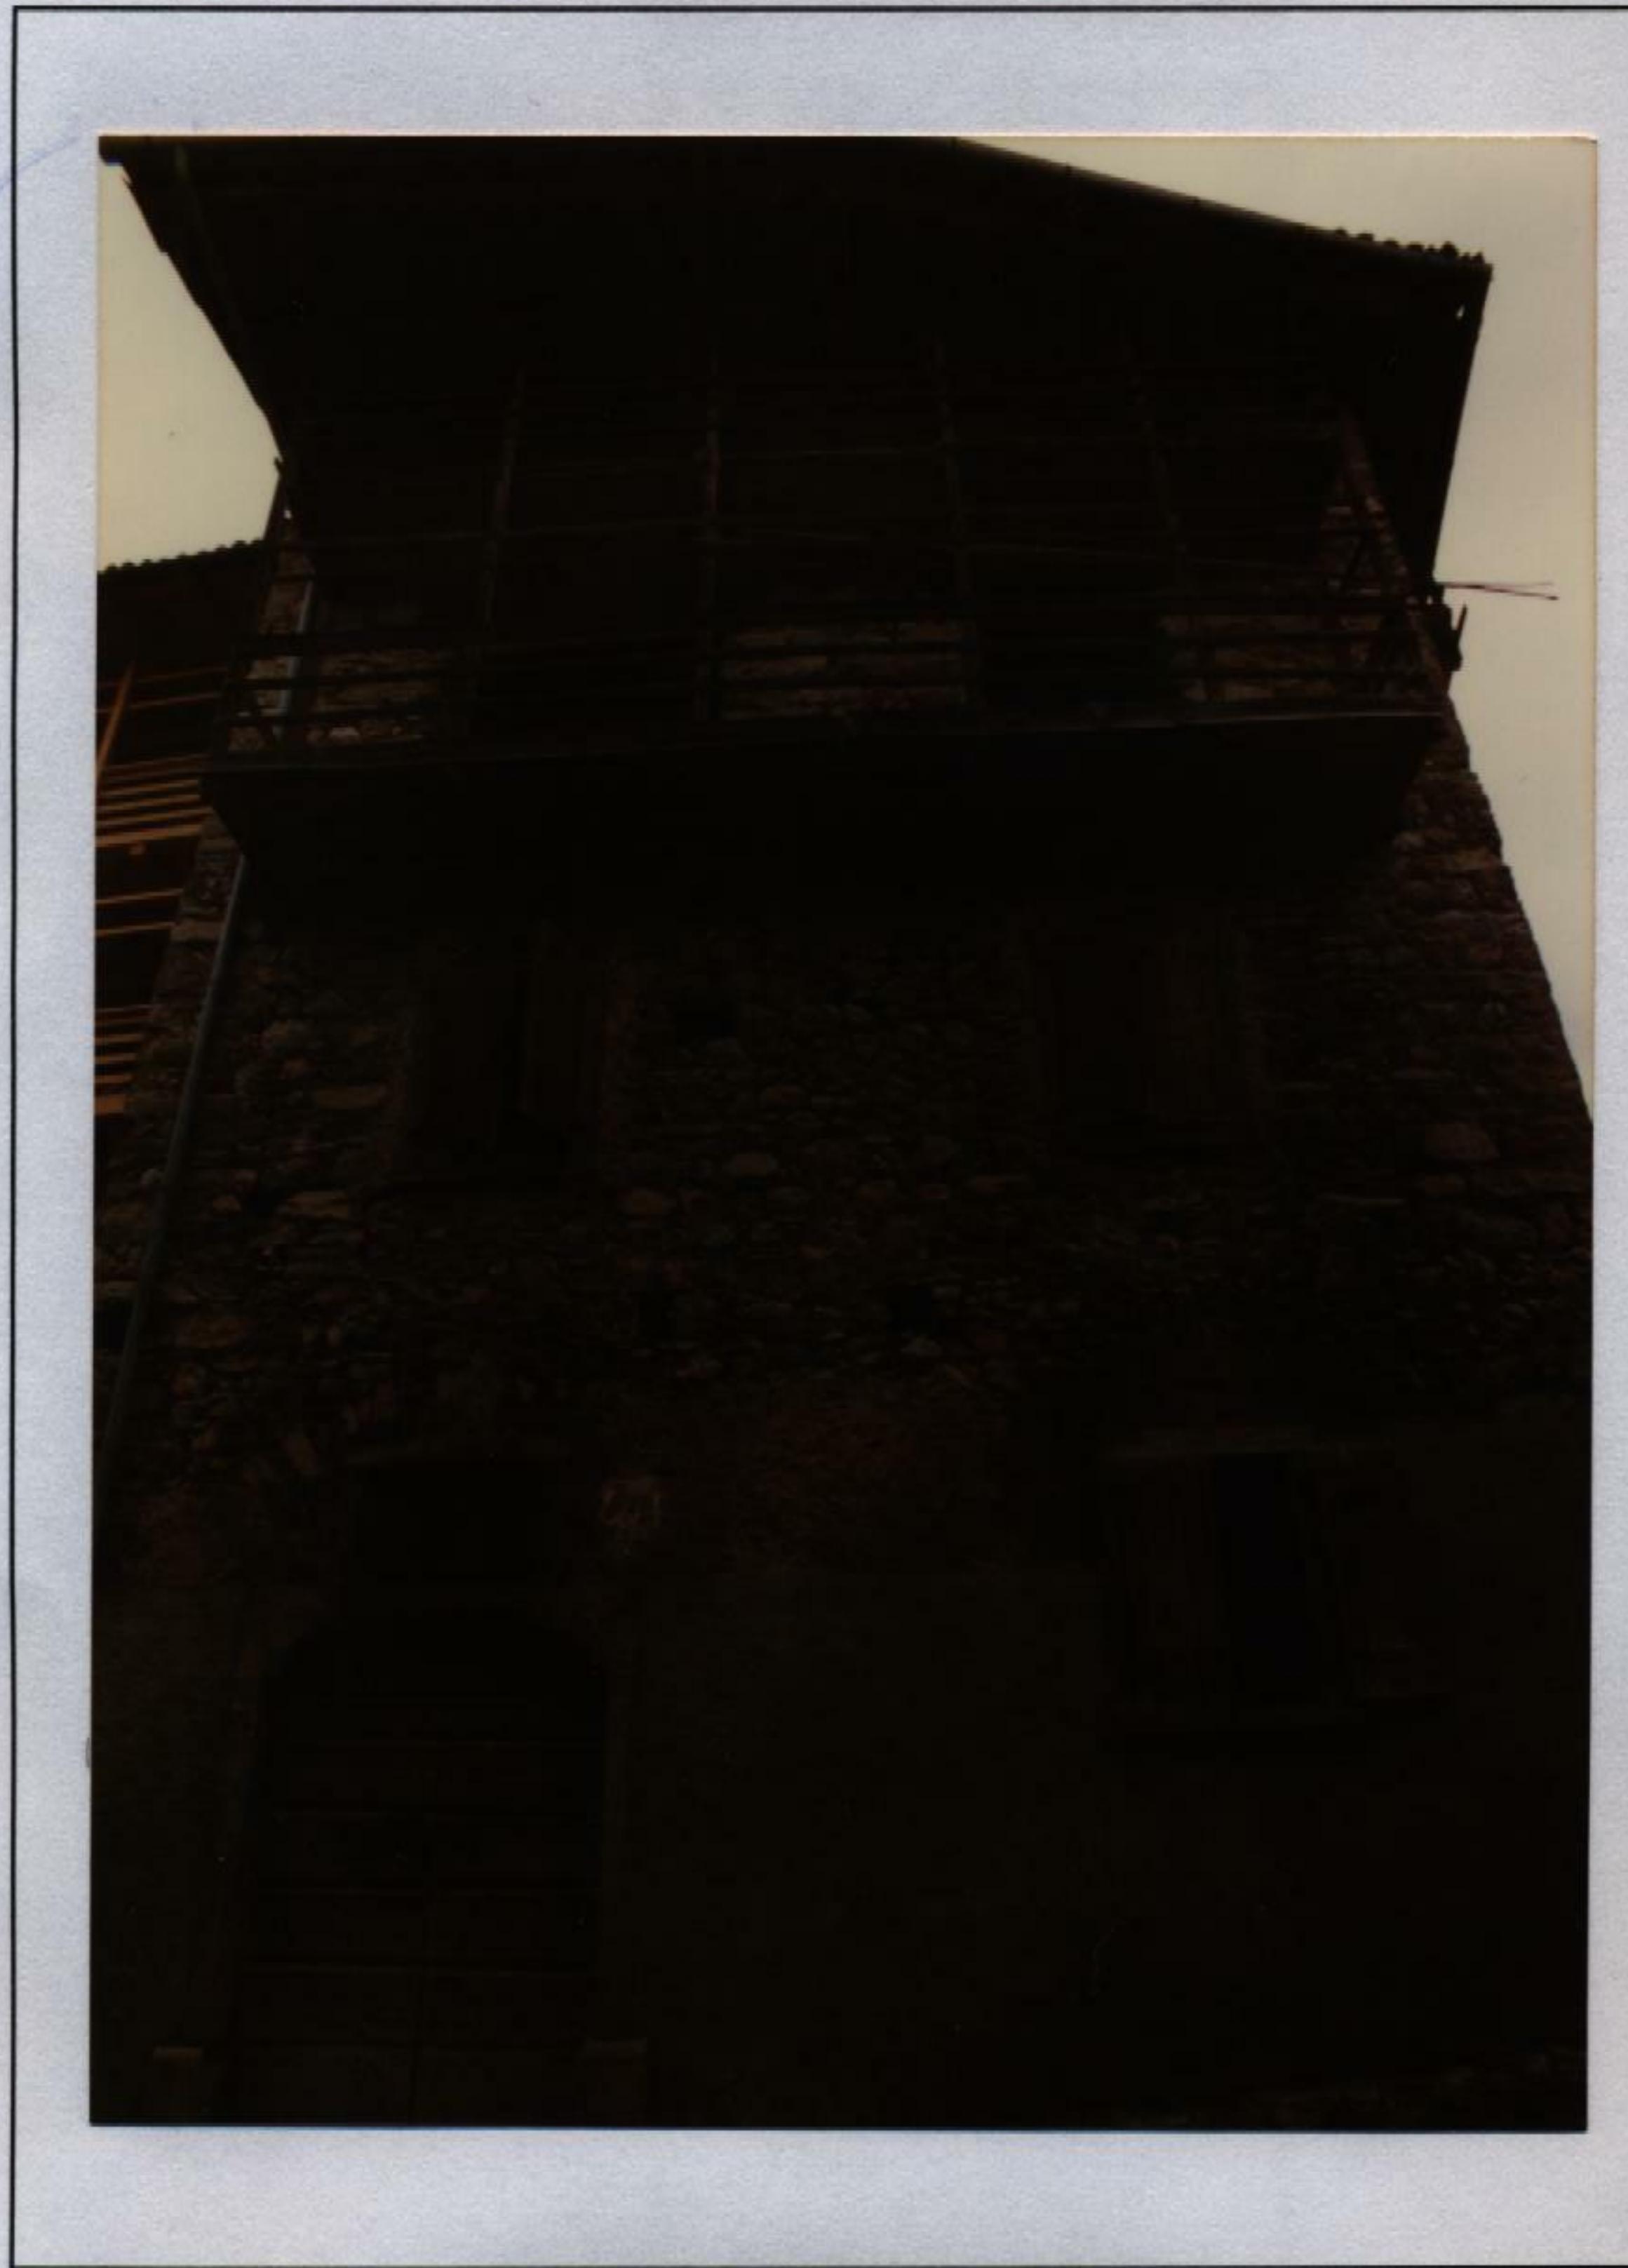
Immagine fotografica

5. Degrado strutturale :	nullo					
	medio				x	
	elevato					
6. Grado di utilizzo dell'unità edilizia :	utilizzato					
	sottoutilizzato				x	
	in stato di abbandono

7. Spazi di pertinenza :	alta qualità					
	media qualità				x	
	bassa qualità					
8. Materiale costruttivo :	muratura intonacata					
	pietra a vista				x	
	legno					
	altro

9. Tipo di copertura :	a quattro falde				x	
	a due falde					
	a falda unica					
10. Materiali di copertura :	coppi				x	
	tegole					
	lamiera					
	inesistente - solaio in cemento

11. Vincoli legislativi :	Legge 1497/1939		Legge 1089/1939		Art.8 N.d.A./P.U.P.	
12. Categ. D'interv. Piano vigente :	B Risanamento					
13. Note :	Aperture finestre e portone in pietra					
PROGETTO

14. Categ. D'intervento prevista :	Risanamento conservativo					
15. Prescrizioni particolari :						
15.1. Interventi specifici ammessi :						
16. Categoria d'intervento prevista per gli spazi di pertinenza :	Ristrutturazione
