PIANO REGOLATORE GENERALE DI SAN LORENZO IN BANALE
Rilevazione degli insediamenti storici - EDIFICI STORICI

Unità Edilizia n°	33	Manufatto Storico n°	
Comprensorio	: C.8	Foglio di mappa	: 36
Comune amministrativo	: San Lorenzo in Banale	N. di particella ed.	: 106
Comune catastale	: San Lorenzo in Banale	Data rilievo	: estate - autunno 1997
Nucleo storico	: Golo	Rilevatore analisi	: Ilaria Rigotti

Unità Edilizia n° Girolo 33 - Manufatto Storico n°

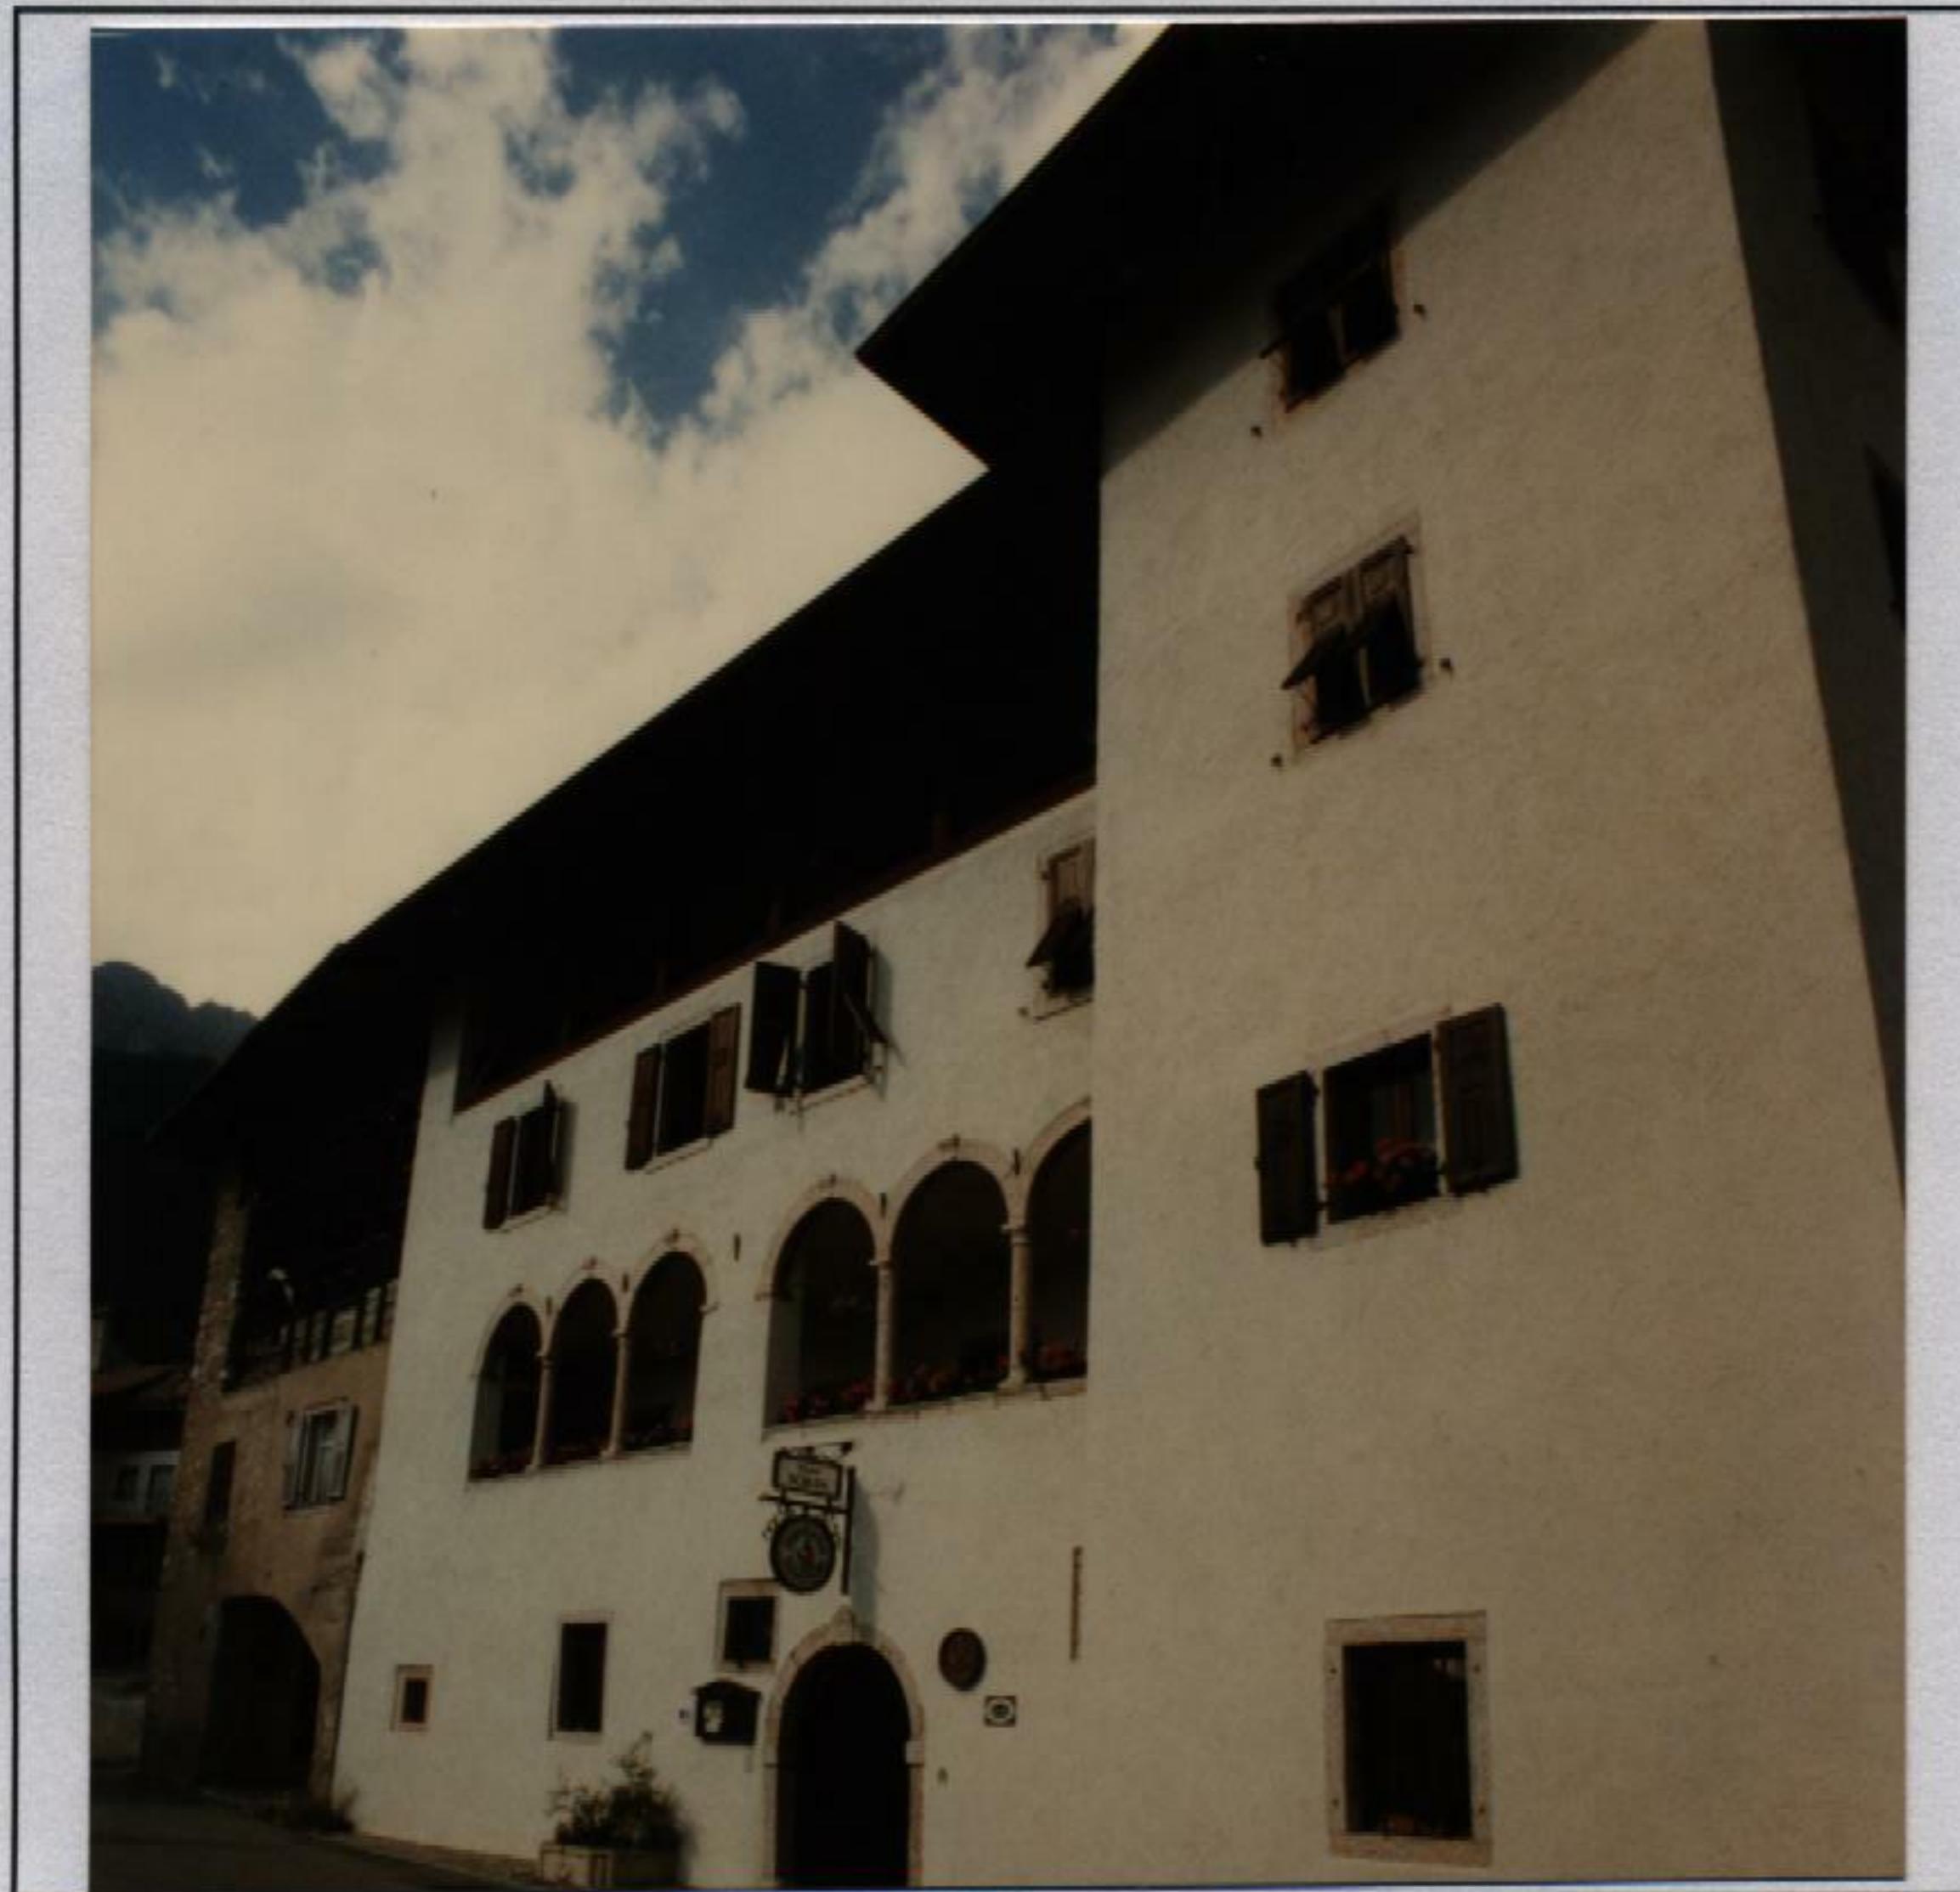
Immagine fotografica

4. Permanenza dei caratteri formali tradizionali :	volumetrici	2	x	1
	costruttivi	2	x	1
	complementari	2	x	1
	aspetti decorativi	2	1	x
	TOTALE			0
5. Degrado strutturale :	nullo			x
	medio			
	elevato

8. Materiale costruttivo :	muratura intonacata			x
	pietra a vista			
	legno			
	altro			
9. Tipo di copertura :	a quattro falde			x
	a due falde			
	a falda unica

10. Materiali di copertura :	coppi			
	tegole			x
	lamiera			
	inesistente			
11. Vincoli legislativi :	Legge 1497/1939	Legge 1089/1939	x	Art.8 N.d.A./P.U.P.

12. Categ. D'interv. Piano vigente :	B Risanamento			
13. Note :	Loggiato con sei bifore in pietra rossa			
PROGETTO				
14. Categ. D'intervento prevista :	Risanamento conservativo

15. Prescrizioni particolari :				
15.1. Interventi specifici ammessi :	Restauro del fronte			
16. Categoria d'intervento prevista per gli spazi di pertinenza :	Ristrutturazione
