PIANO REGOLATORE GENERALE DI SAN LORENZO IN BANALE
Rilevazione degli insediamenti storici - EDIFICI STORICI

Unità Edilizia n° Senaso 19 - Manufatto Storico n°

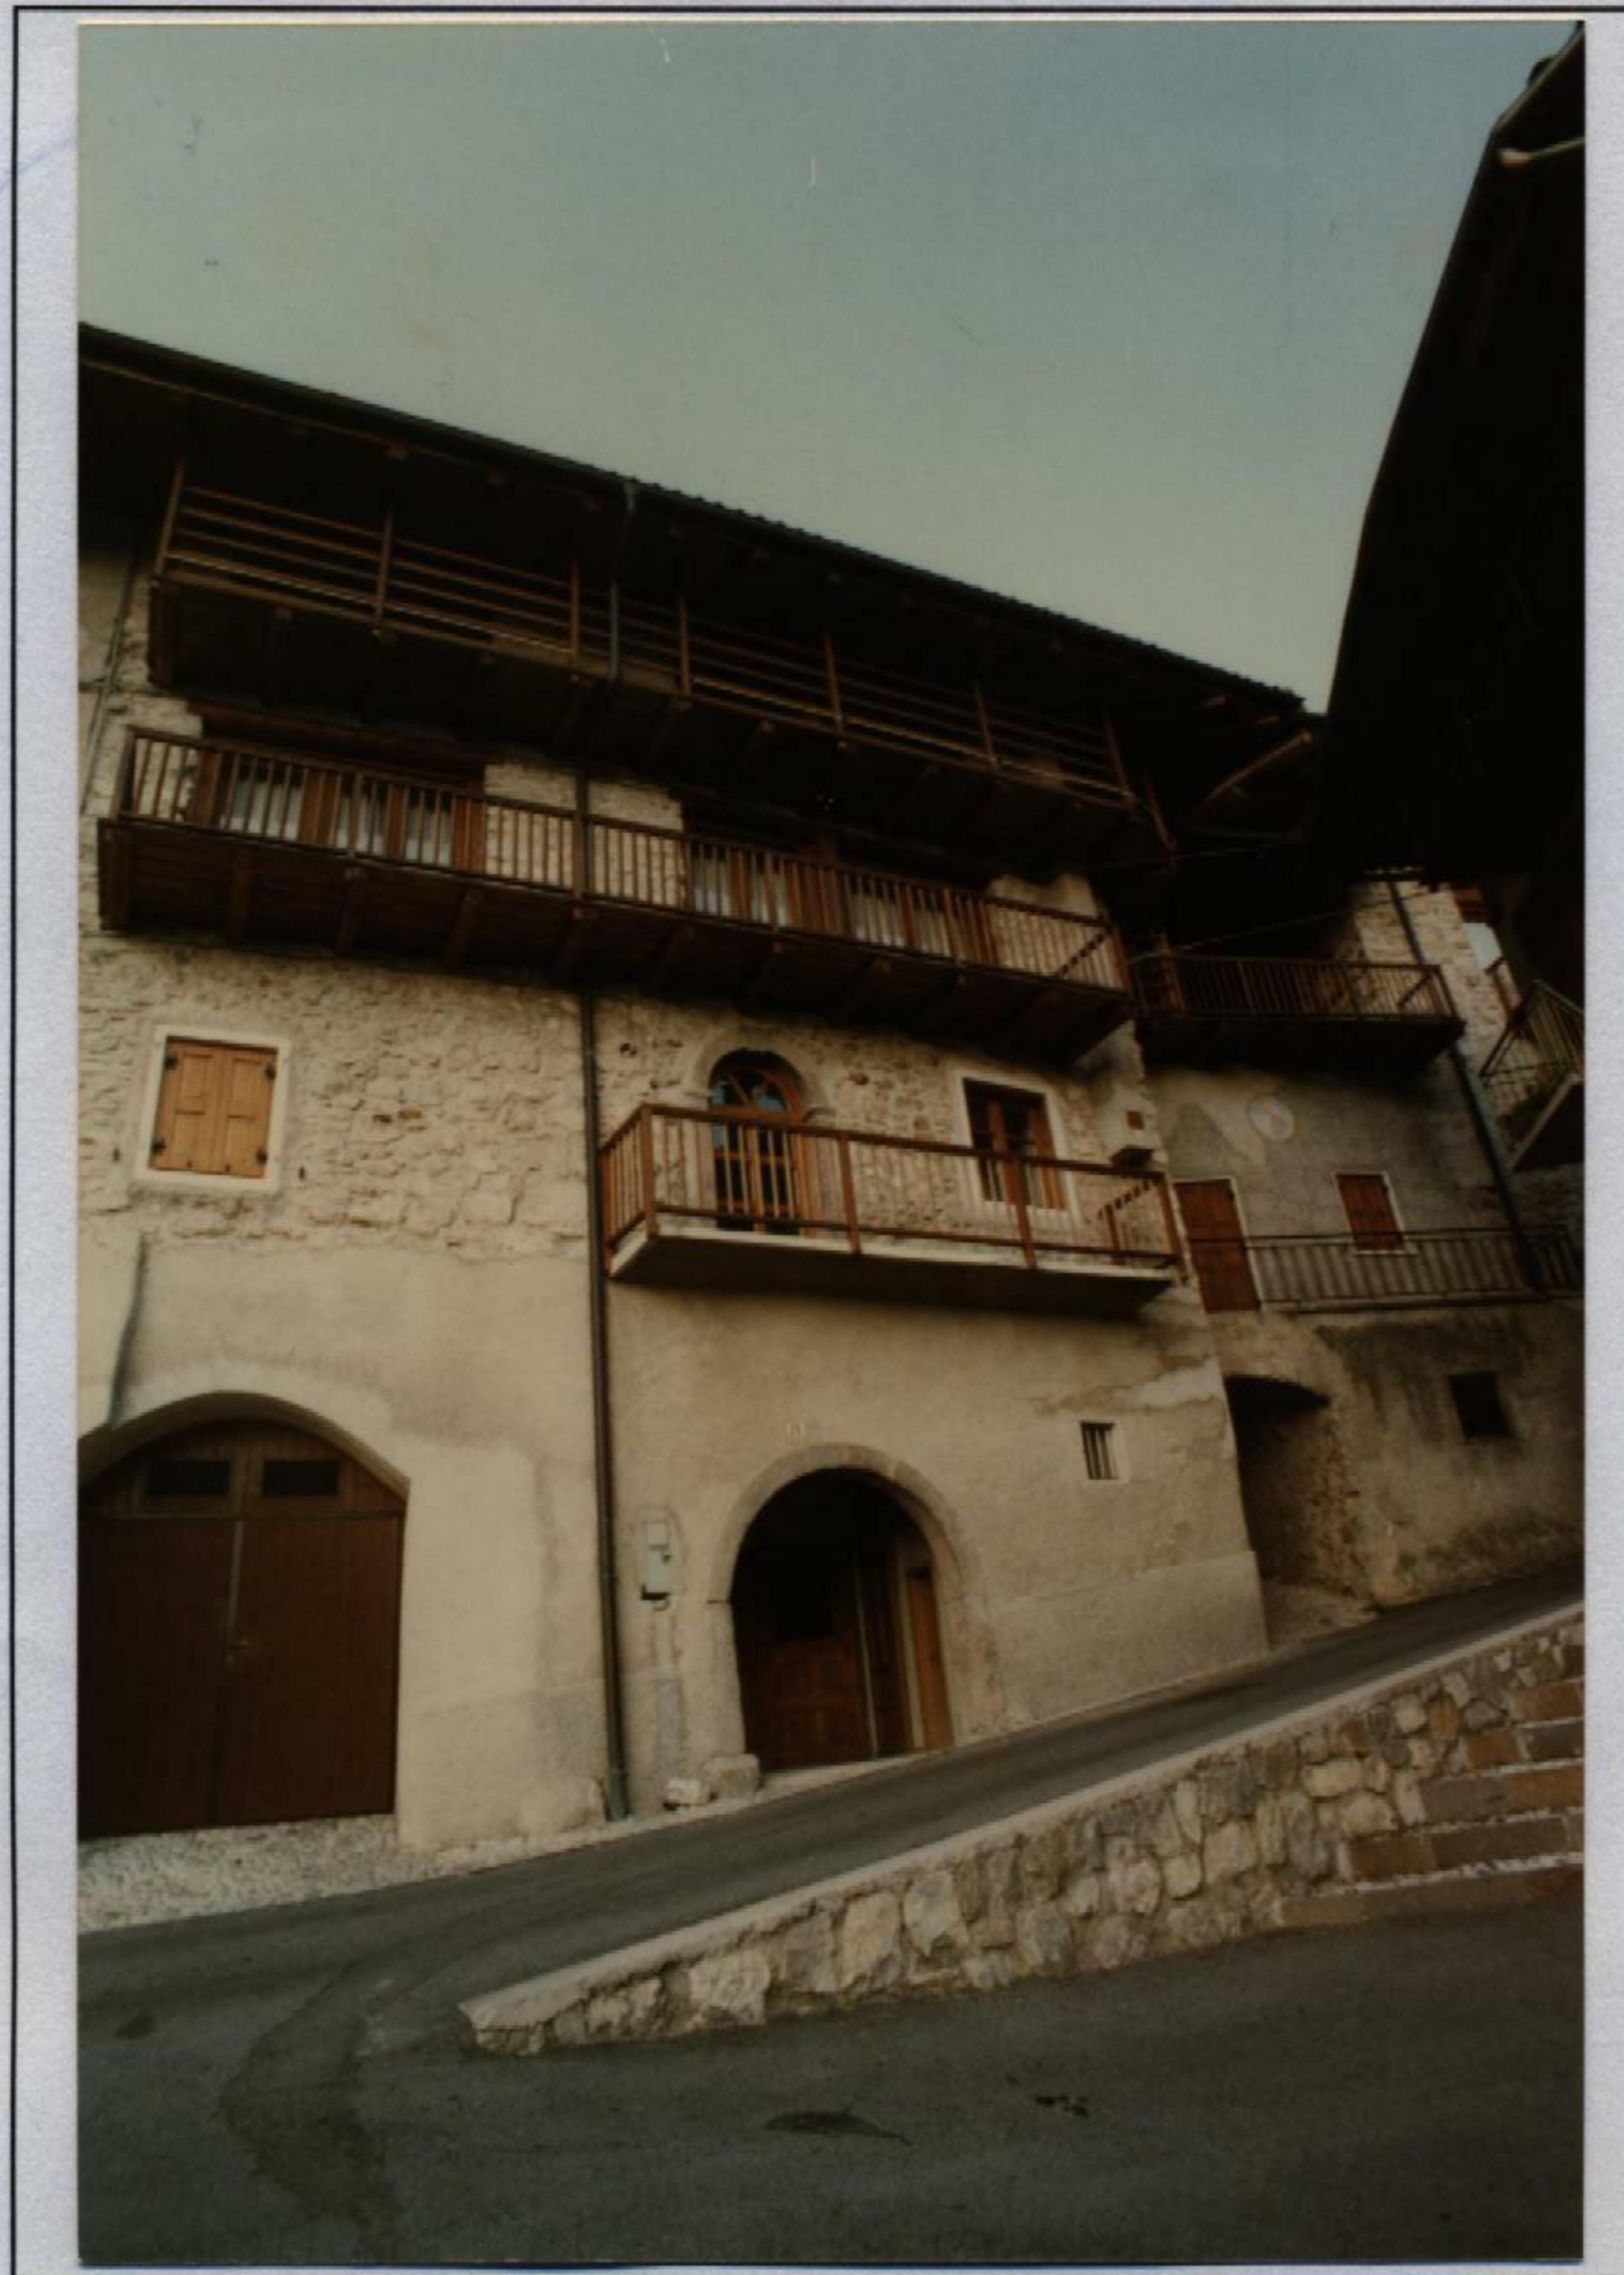
Immagine fotografica

5. Degrado strutturale :	nullo				x	
	medio					
	elevato					
6. Grado di utilizzo dell'unità edilizia :	utilizzato				x	
	sottoutilizzato					
	in stato di abbandono

7. Spazi di pertinenza :	alta qualità					
	media qualità				x	
	bassa qualità					
8. Materiale costruttivo :	muratura intonacata					
	pietra a vista				x	
	legno					
	altro

9. Tipo di copertura :	a quattro falde					
	a due falde				x	
	a falda unica					
10. Materiali di copertura :	coppi				x	
	tegole					
	lamiera					
	inesistente

11. Vincoli legislativi :	Legge 1497/1939		Legge 1089/1939		Art.8 N.d.A./P.U.P.	
12. Categ. D'interv. Piano vigente :	B Risanamento					
13. Note :	Portone ad arco in pietra rossa e portico di passaggio in selciato. Affresco sulla facciata					
PROGETTO

14. Categ. D'intervento prevista :	Risanamento conservativo					
15. Prescrizioni particolari :						
15.1. Interventi specifici ammessi :						
16. Categoria d'intervento prevista per gli spazi di pertinenza :	Ristrutturazione
