PIANO REGOLATORE GENERALE DI SAN LORENZO IN BANALE
Rilevazione degli insediamenti storici - EDIFICI STORICI

Unità Edilizia n°	12	Manufatto Storico n°	
Comprensorio	: C.8	Foglio di mappa	: 36
Comune amministrativo	: San Lorenzo in Banale	N. di particella ed.	: 10
Comune catastale	: San Lorenzo in Banale	Data rilievo	: estate - autunno 1997
Nucleo storico	: Prusa	Rilevatore analisi	: Ilaria Rigotti

Unità Edilizia n° Prusa 12 - Manufatto Storico n°

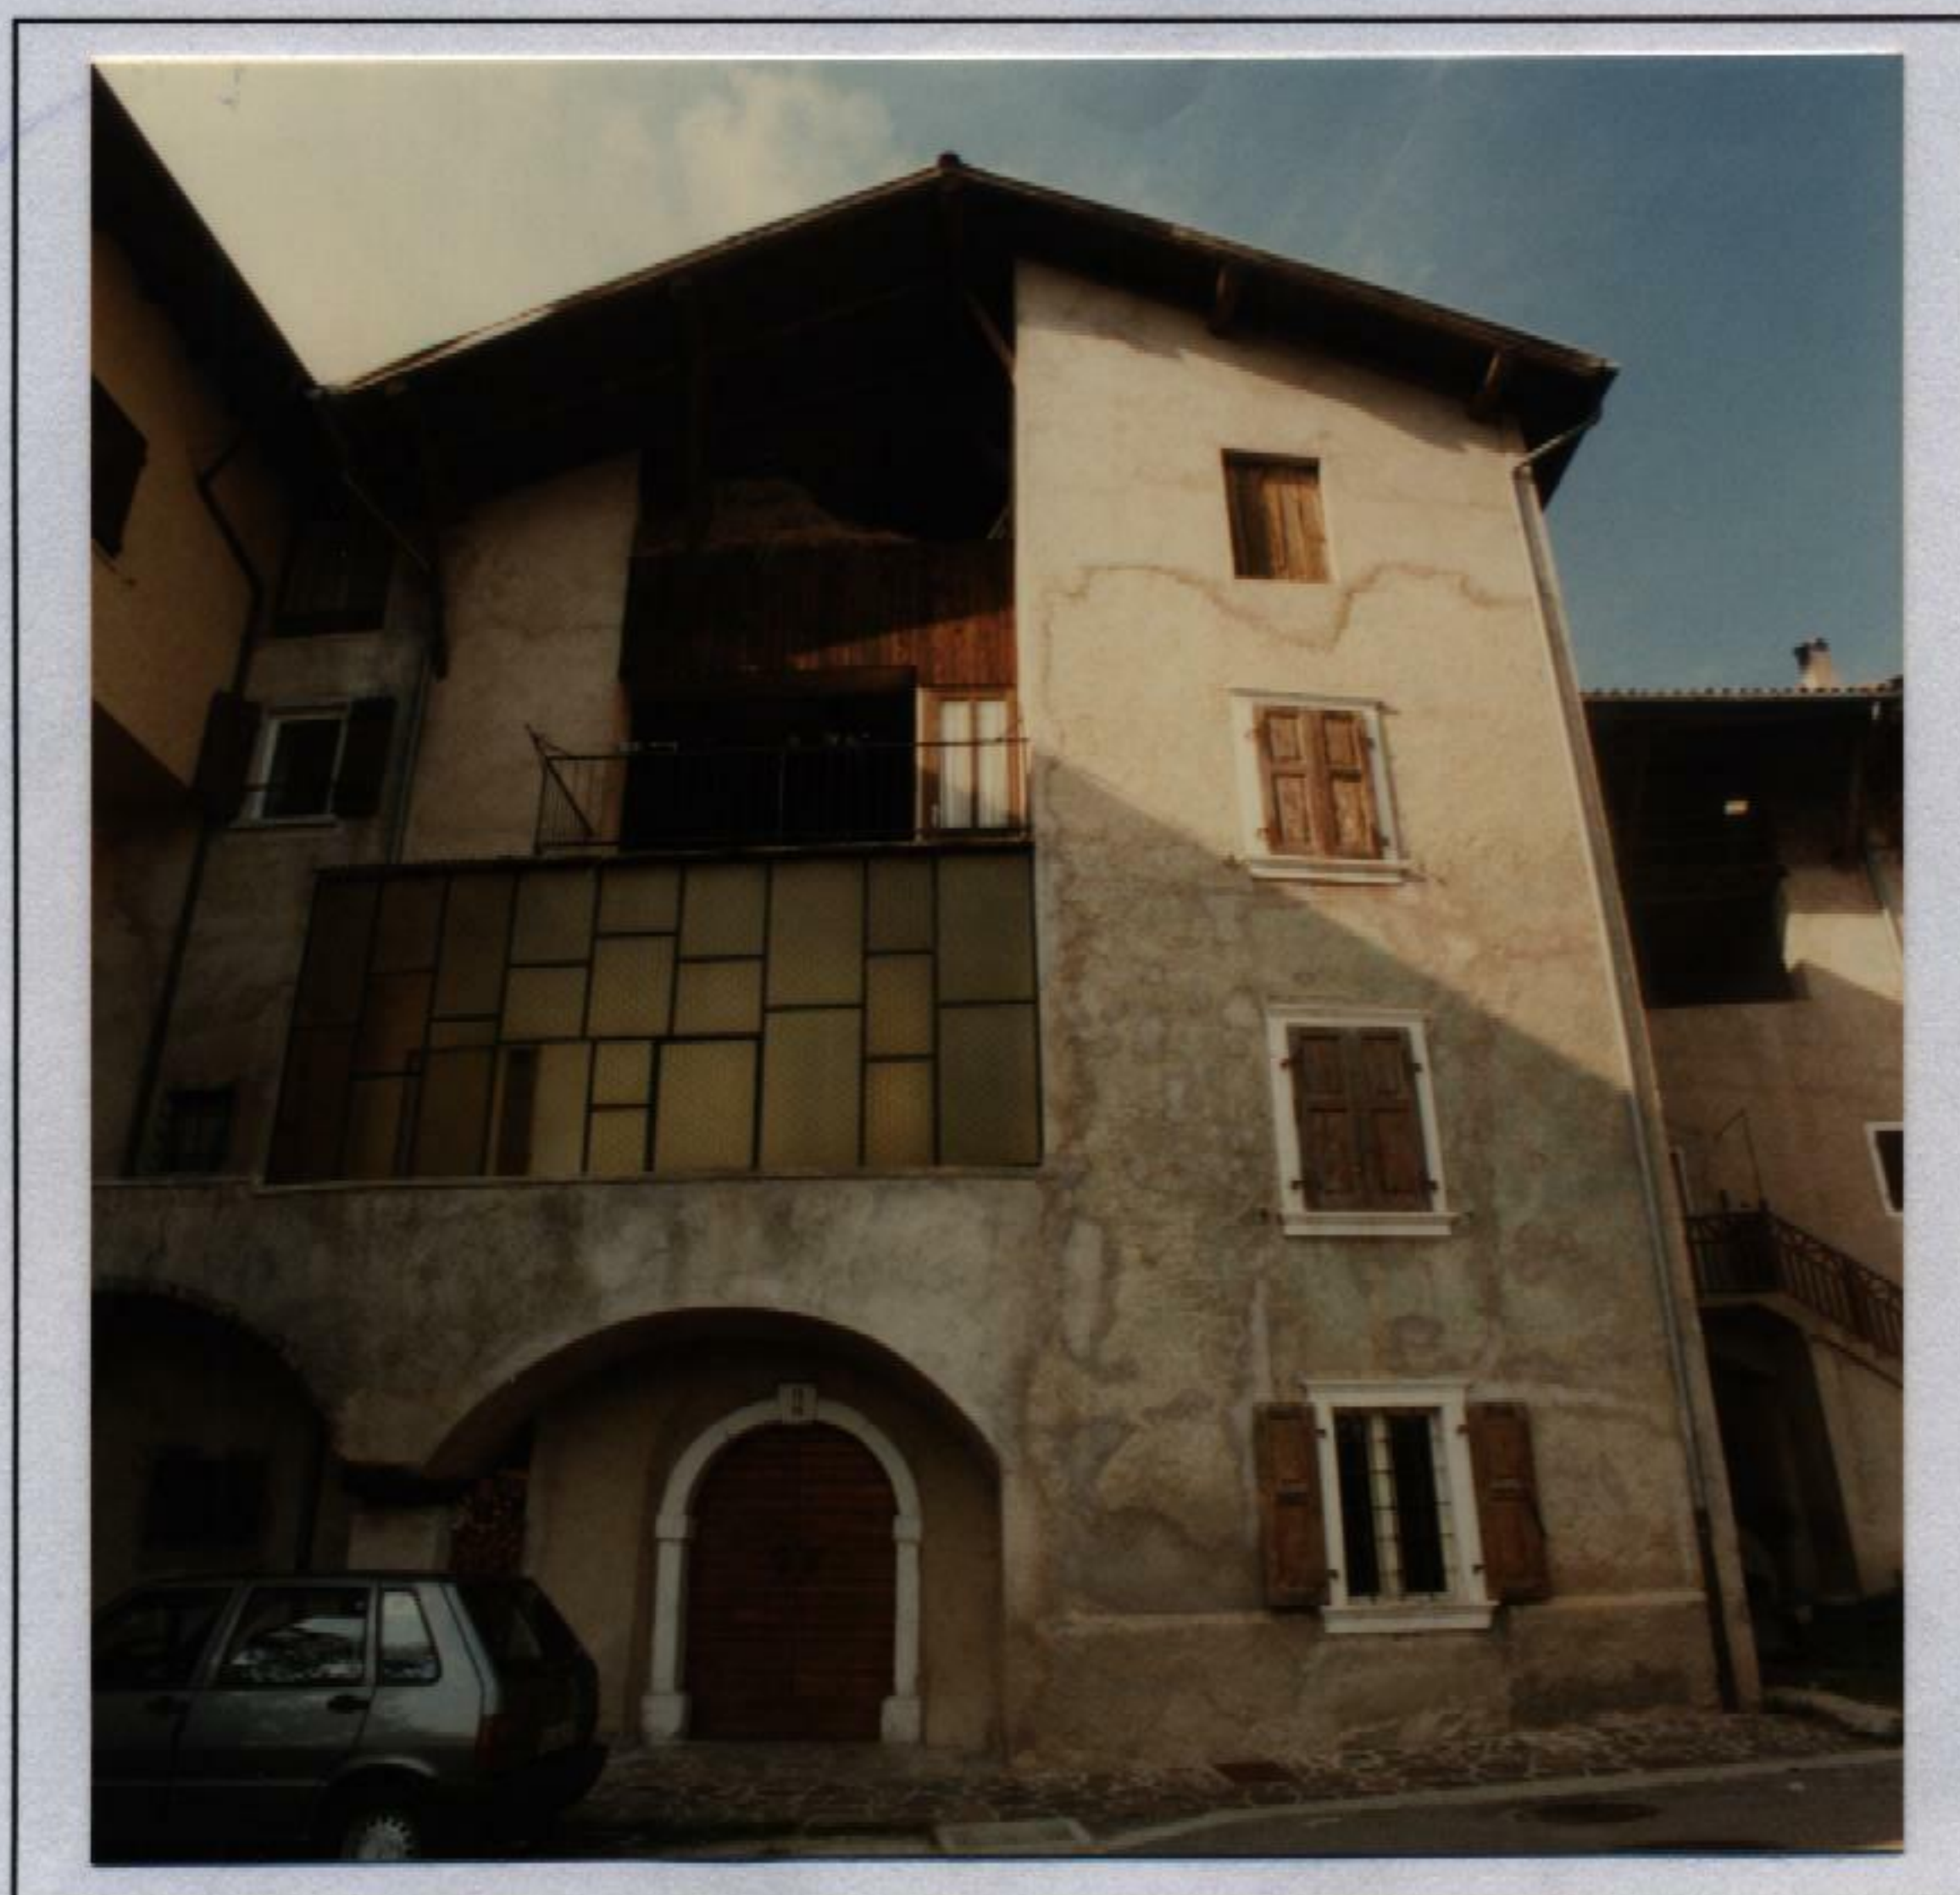
Immagine fotografica

5. Degrado strutturale :	nullo	
	medio	x
	elevato

8. Materiale costruttivo :	muratura intonacata	x
	pietra a vista	
	legno	
	altro

9. Tipo di copertura :	a quattro falde	
	a due falde	x
	a falda unica

10. Materiali di copertura :	coppi	
	tegole	x
	lamiera	
	inesistente

14. Categ. D'intervento prevista :	Risanamento conservativo
------------------------------------	--------------------------

15. Prescrizioni particolari :	Eliminare struttura veranda sul fronte principale
--------------------------------	---
