# PIANO REGOLATORE GENERALE DI SAN LORENZO IN BANALE

## Rilevazione degli insediamenti storici - EDIFICI STORICI

Unità Edilizia n° Prusa 14 - Manufatto Storico n°

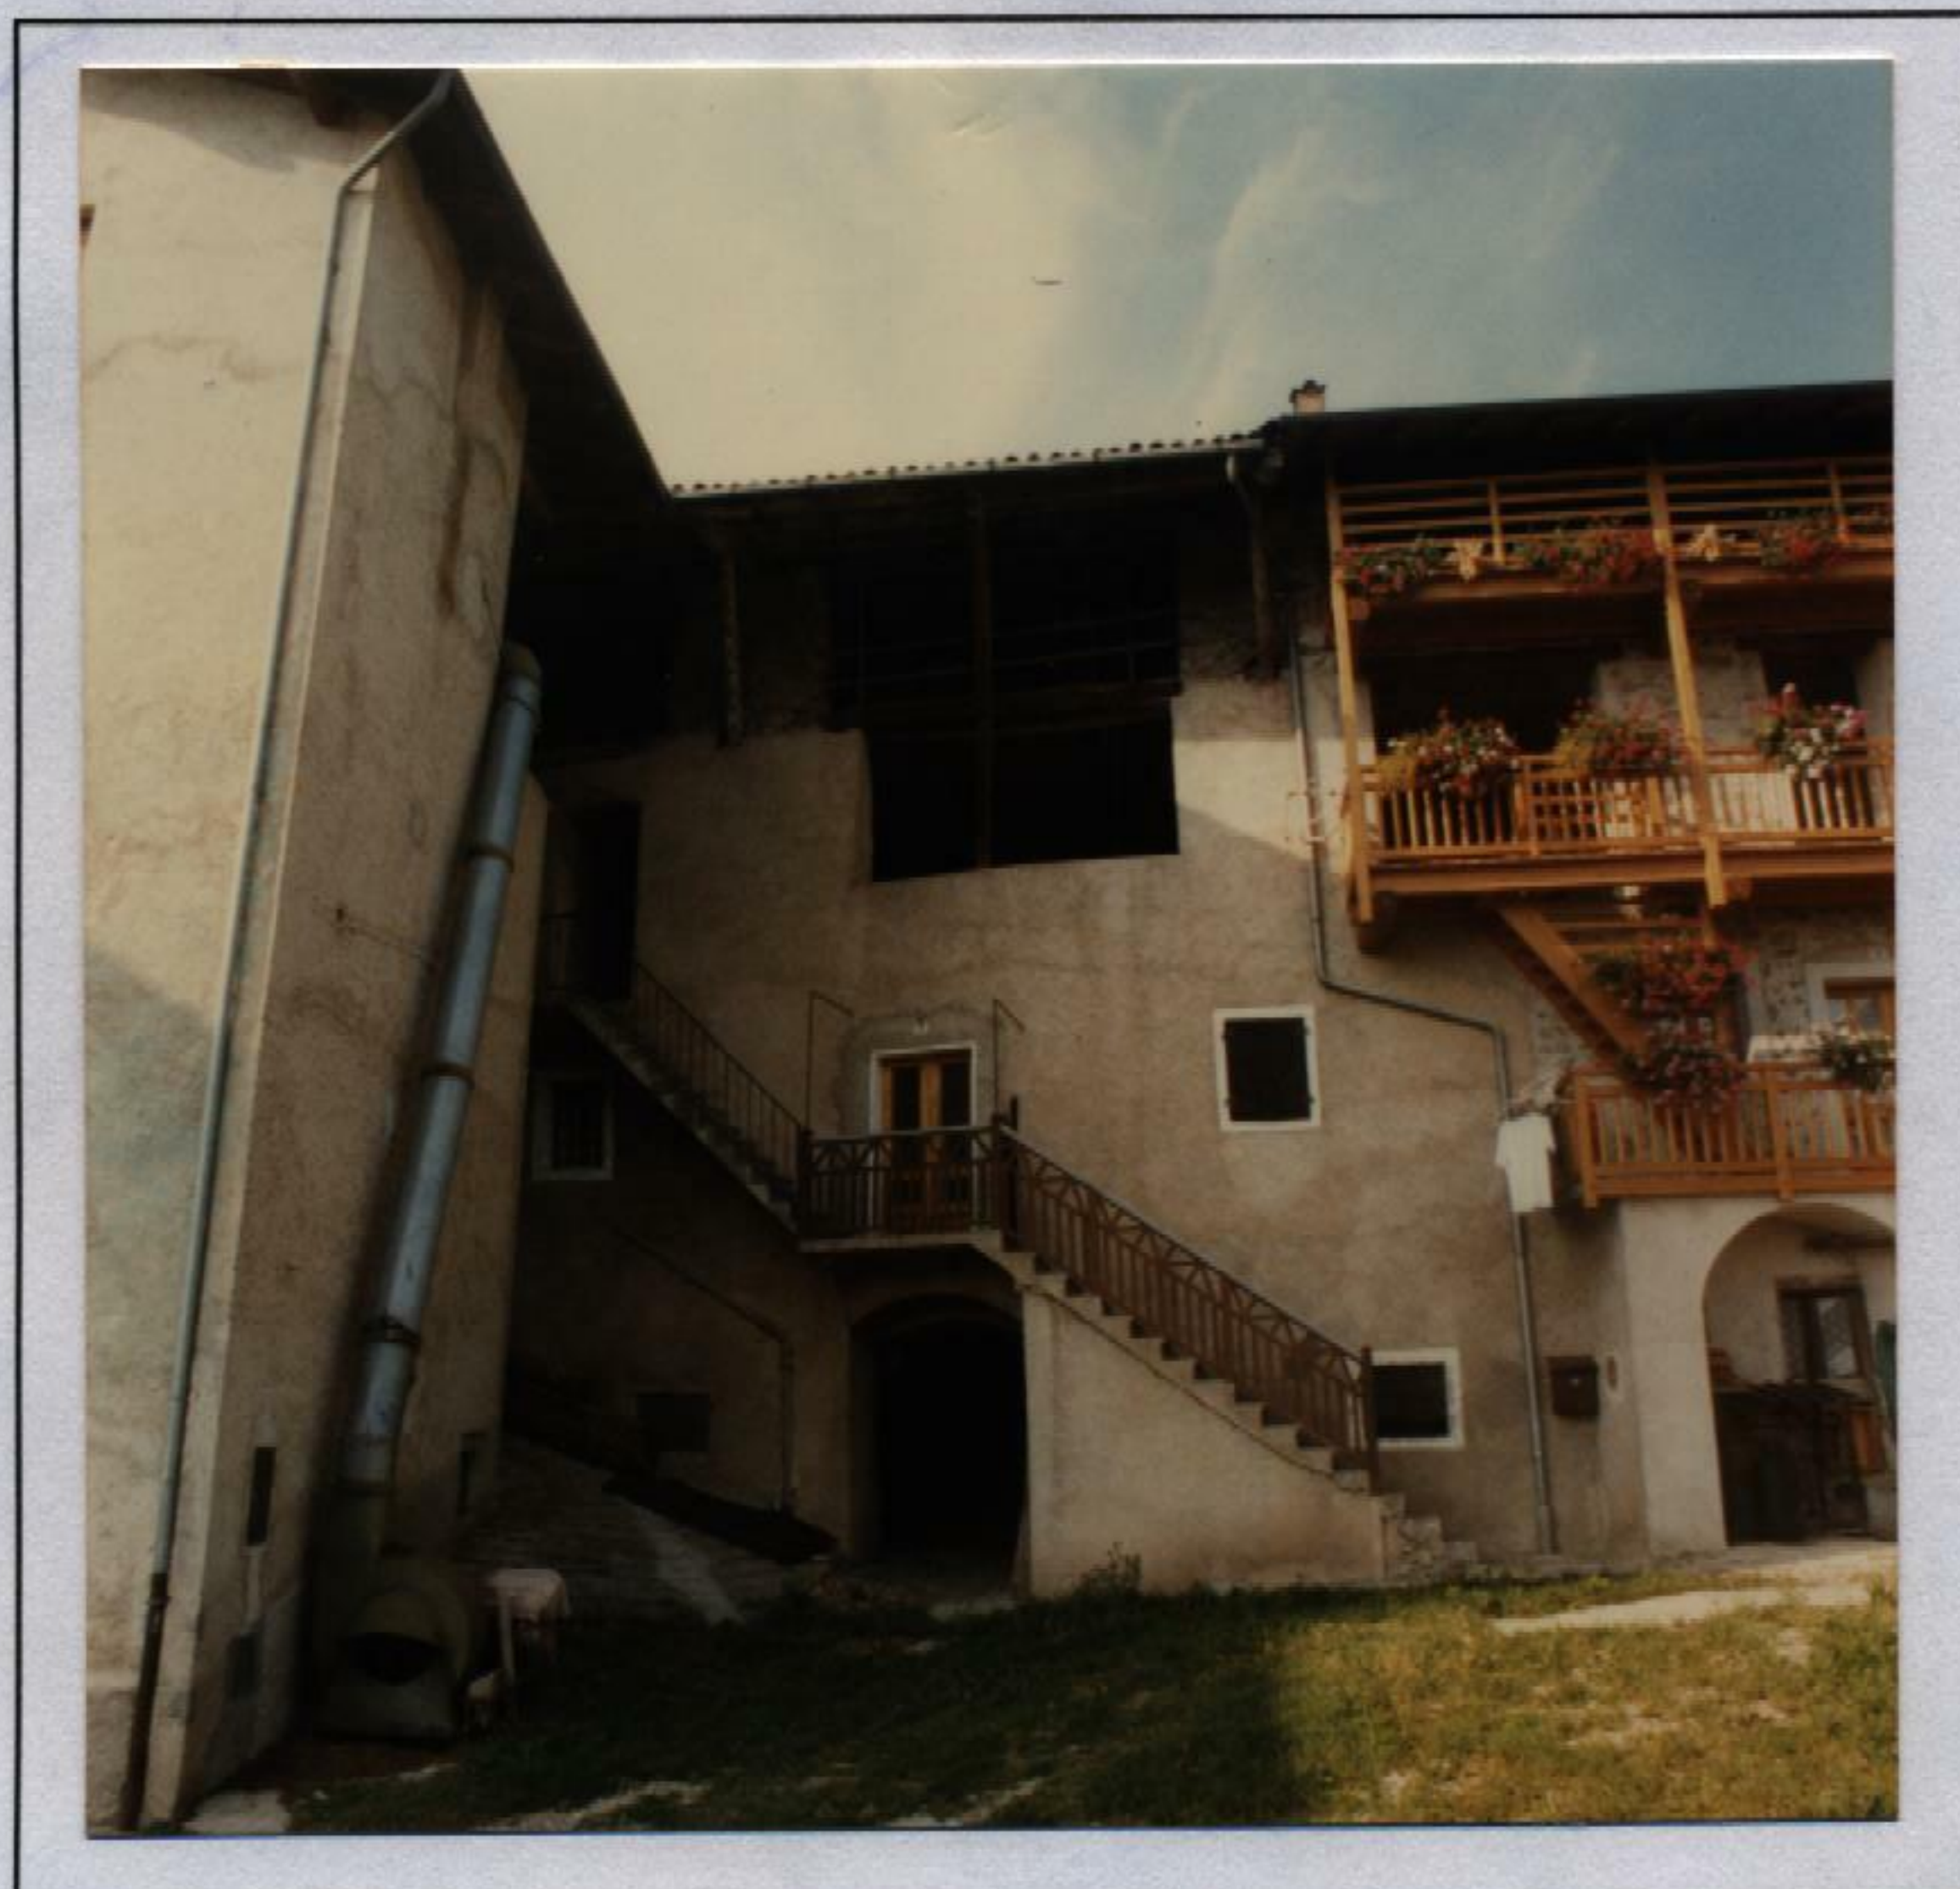
Immagine fotografica

5. Degrado strutturale :	nullo						
	medio			x			
	elevato						
6. Grado di utilizzo dell'unità edilizia :	utilizzato						
	sottoutilizzato			x			
	in stato di abbandono

7. Spazi di pertinenza :	alta qualità						
	media qualità			x			
	bassa qualità						
8. Materiale costruttivo :	muratura intonacata			x			
	pietra a vista						
	legno						
	altro

9. Tipo di copertura :	a quattro falde						
	a due falde			x			
	a falda unica						
10. Materiali di copertura :	coppi			x			
	tegole						
	lamiera						
	inesistente

14. Categ. D'intervento prevista :	Risanamento conservativo
15. Prescrizioni particolari :	
15.1. Interventi specifici ammessi :	
16. Categoria d'intervento prevista per gli spazi di pertinenza :	Ristrutturazione

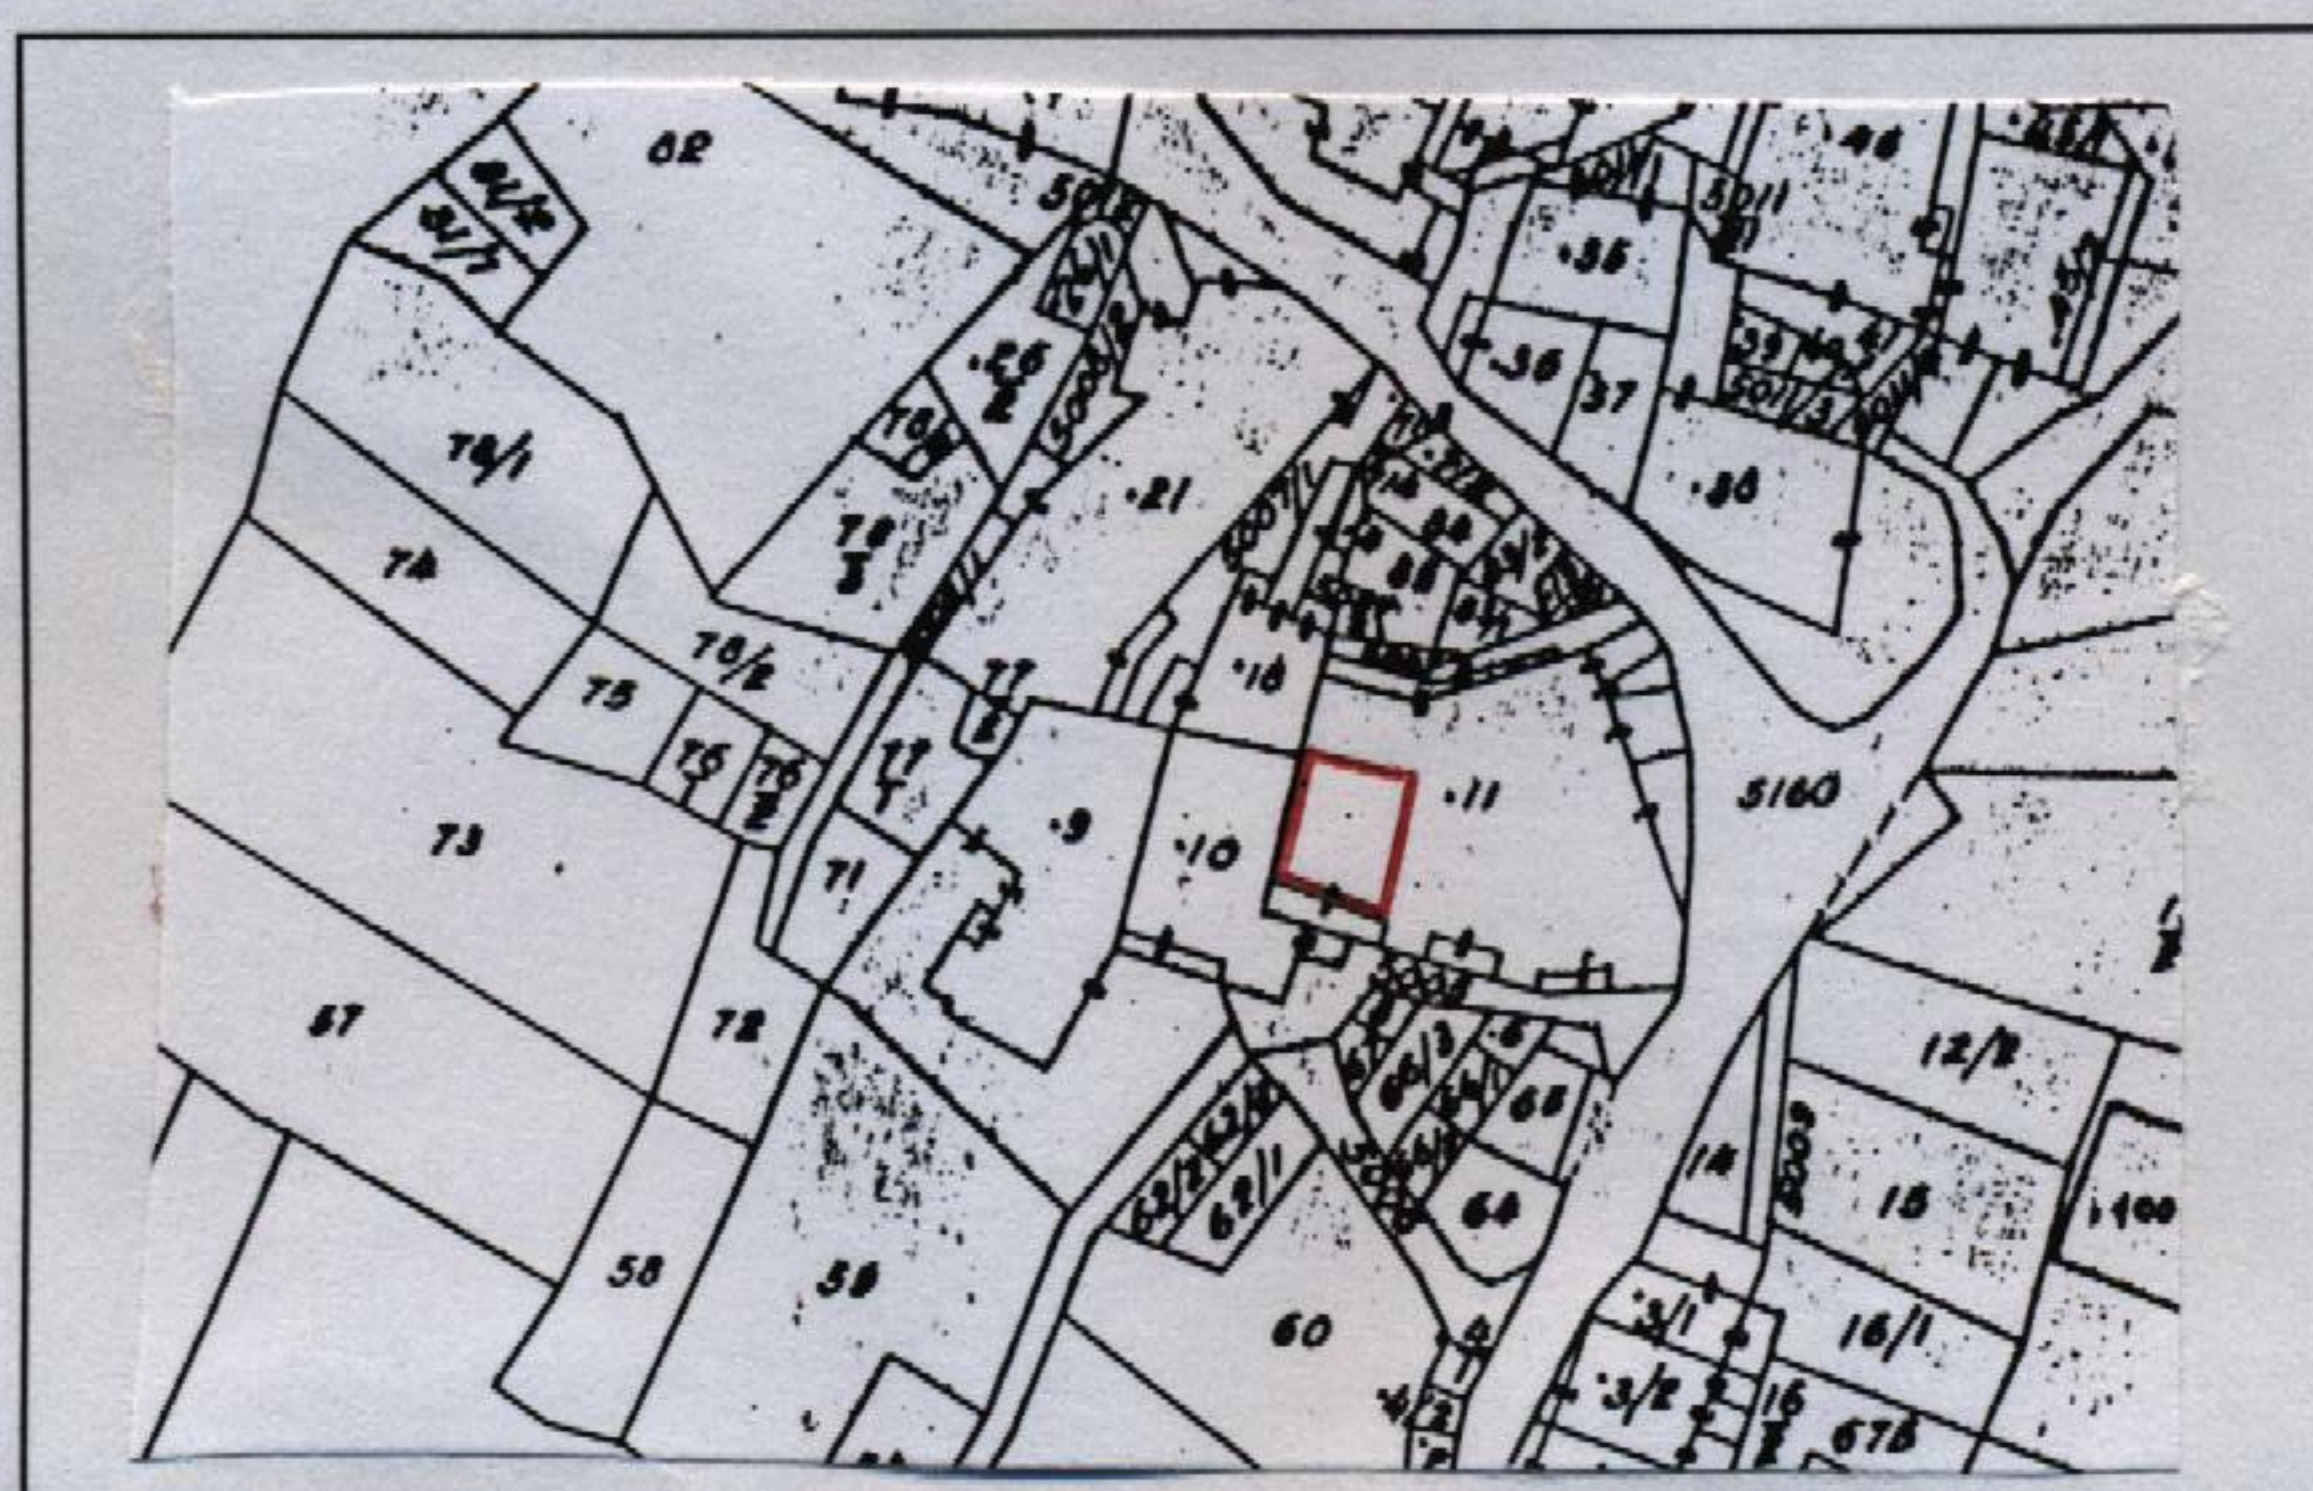
Estratto catastale in scala 1: 1.440

Punto di vista dell'immagine fotografica.

Perimetro dell'unità edilizia.
