PIANO REGOLATORE GENERALE DI SAN LORENZO IN BANALE
Rilevazione degli insediamenti storici - EDIFICI STORICI

Unità Edilizia n°	25	Manufatto Storico n°	
Comprensorio	: C.8	Foglio di mappa	: 36
Comune amministrativo	: San Lorenzo in Banale	N. di particella ed.	: 46
Comune catastale	: San Lorenzo in Banale	Data rilievo	: estate - autunno 1997
Nucleo storico	: Prusa	Rilevatore analisi	: Ilaria Rigotti

Unità Edilizia n° Prusa 25 - Manufatto Storico n°

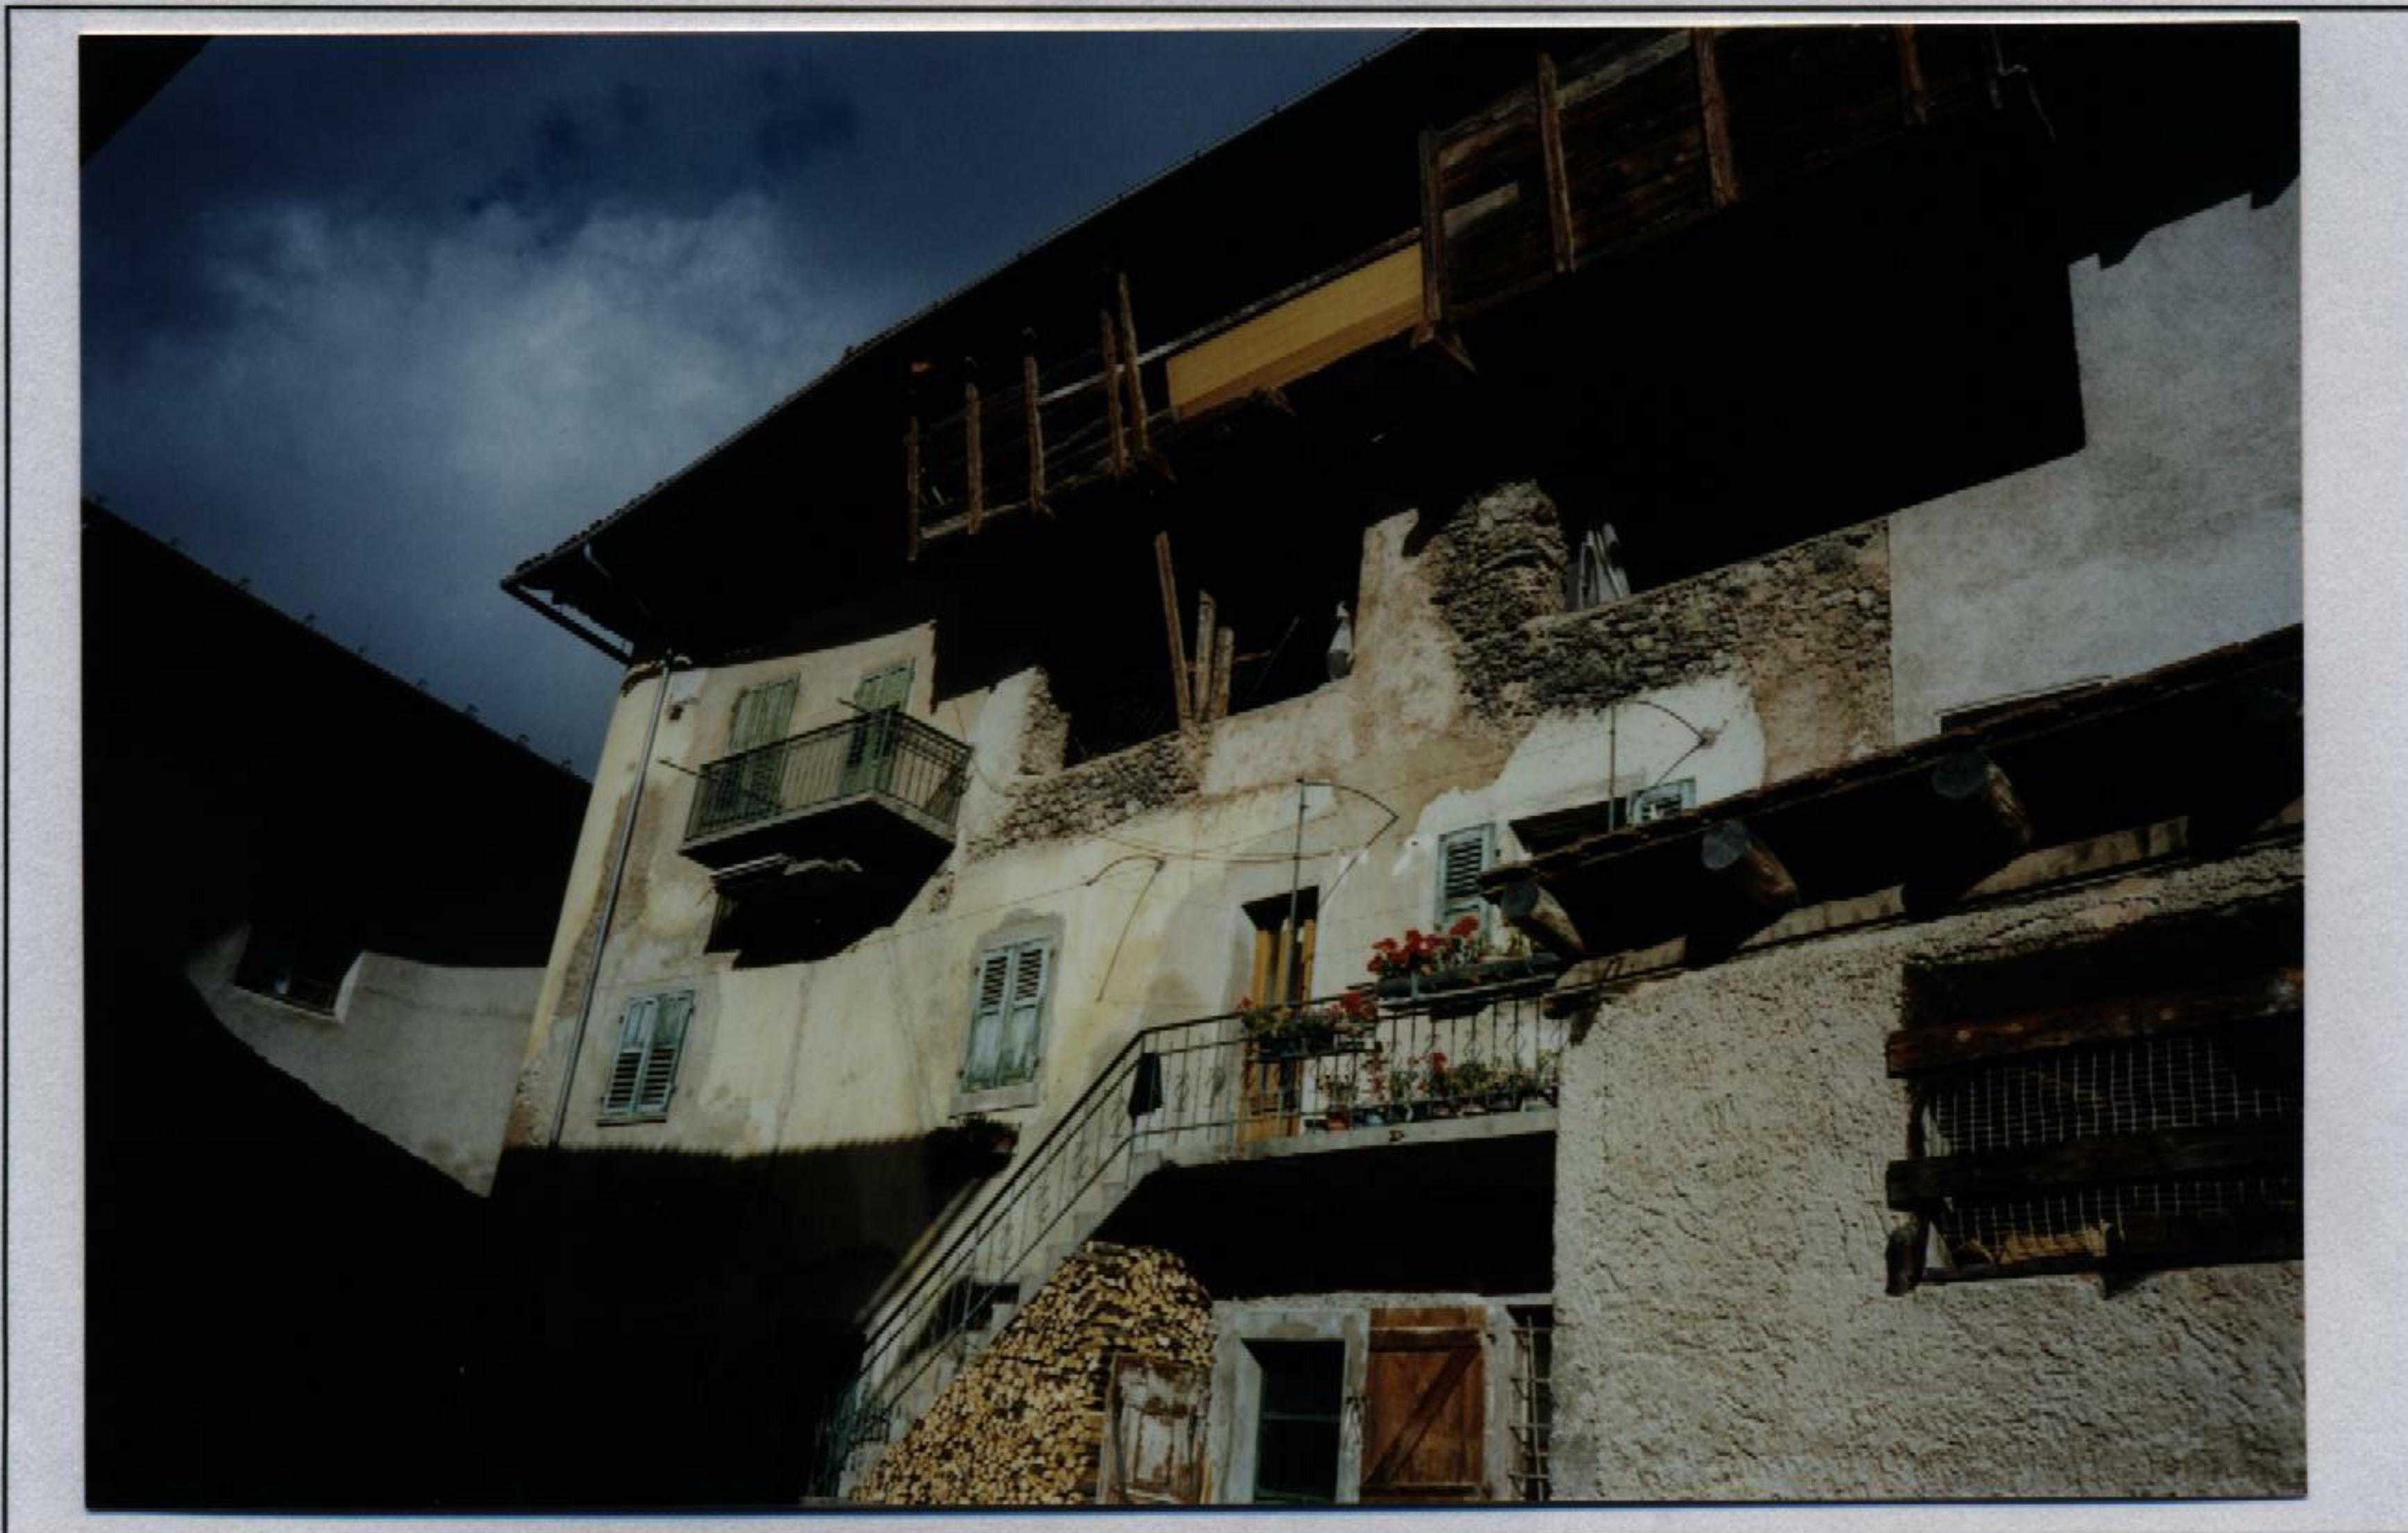
Immagine fotografica

1. Tipologia funzionale:	UNITA' EDILIZIA:	edificio residenziale:	A	x
		- p.t. ad uso comm.le - artig. utilizzato	a1	
		- p.t. ad uso comm.le - artig. non utilizzato	a2	
		edificio produttivo	B	
		edificio speciale	C	
		edificio ad uso agricolo-zootecnico	D	
		edificio rustico-baita	E	
	MANUFATTO:	edificio accessorio	F	
		elemento puntuale	G1	
		elemento lineare	G2

1.1. Destinazione d'uso originaria dell'unità edilizia :	conservata			x
	modificata parzialmente			
	modificata totalmente			
1.2. Stato della proprietà dell'unità edilizia :	Privata	x	Comune	
	Stato		ITEA	
	Provincia Autonoma di Trento		Enti ed Ass. religiose

2. Epoca di costruzione :	anteriore al 1860		8	x
	tra il 1860 e il 1939		6	
	posteriore al 1939		4	
3. Tipologia architettonica storica dell'unità edilizia :	alta definizione		8	
	media definizione		6	
	bassa definizione		4	x
	nessuna definizione		0

4. Permanenza dei caratteri formali tradizionali :	volumetrici	2	1	x
	costruttivi	2	1	x
	complementari	2	1	x
	aspetti decorativi	2	1	x
	TOTALE			
5. Degrado strutturale :	nullo			
	medio			x
	elevato

6. Grado di utilizzo dell'unità edilizia :	utilizzato			x
	sottoutilizzato			
	in stato di abbandono			
7. Spazi di pertinenza :	alta qualità			
	media qualità			x
	bassa qualità

8. Materiale costruttivo :	muratura intonacata			x
	pietra a vista			
	legno			
	altro			
9. Tipo di copertura :	a quattro falde			x
	a due falde			
	a falda unica

10. Materiali di copertura :	coppi			x
	tegole			
	lamiera			
	inesistente			
11. Vincoli legislativi :	Legge 1497/1939	Legge 1089/1939	Art.8 N.d.A./P.U.P.

14. Categ. D'intervento prevista :	Ristrutturazione edilizia
15. Prescrizioni particolari :	
15.1. Interventi specifici ammessi :	Risanamento del fronte
16. Categoria d'intervento prevista per gli spazi di pertinenza :	Ristrutturazione

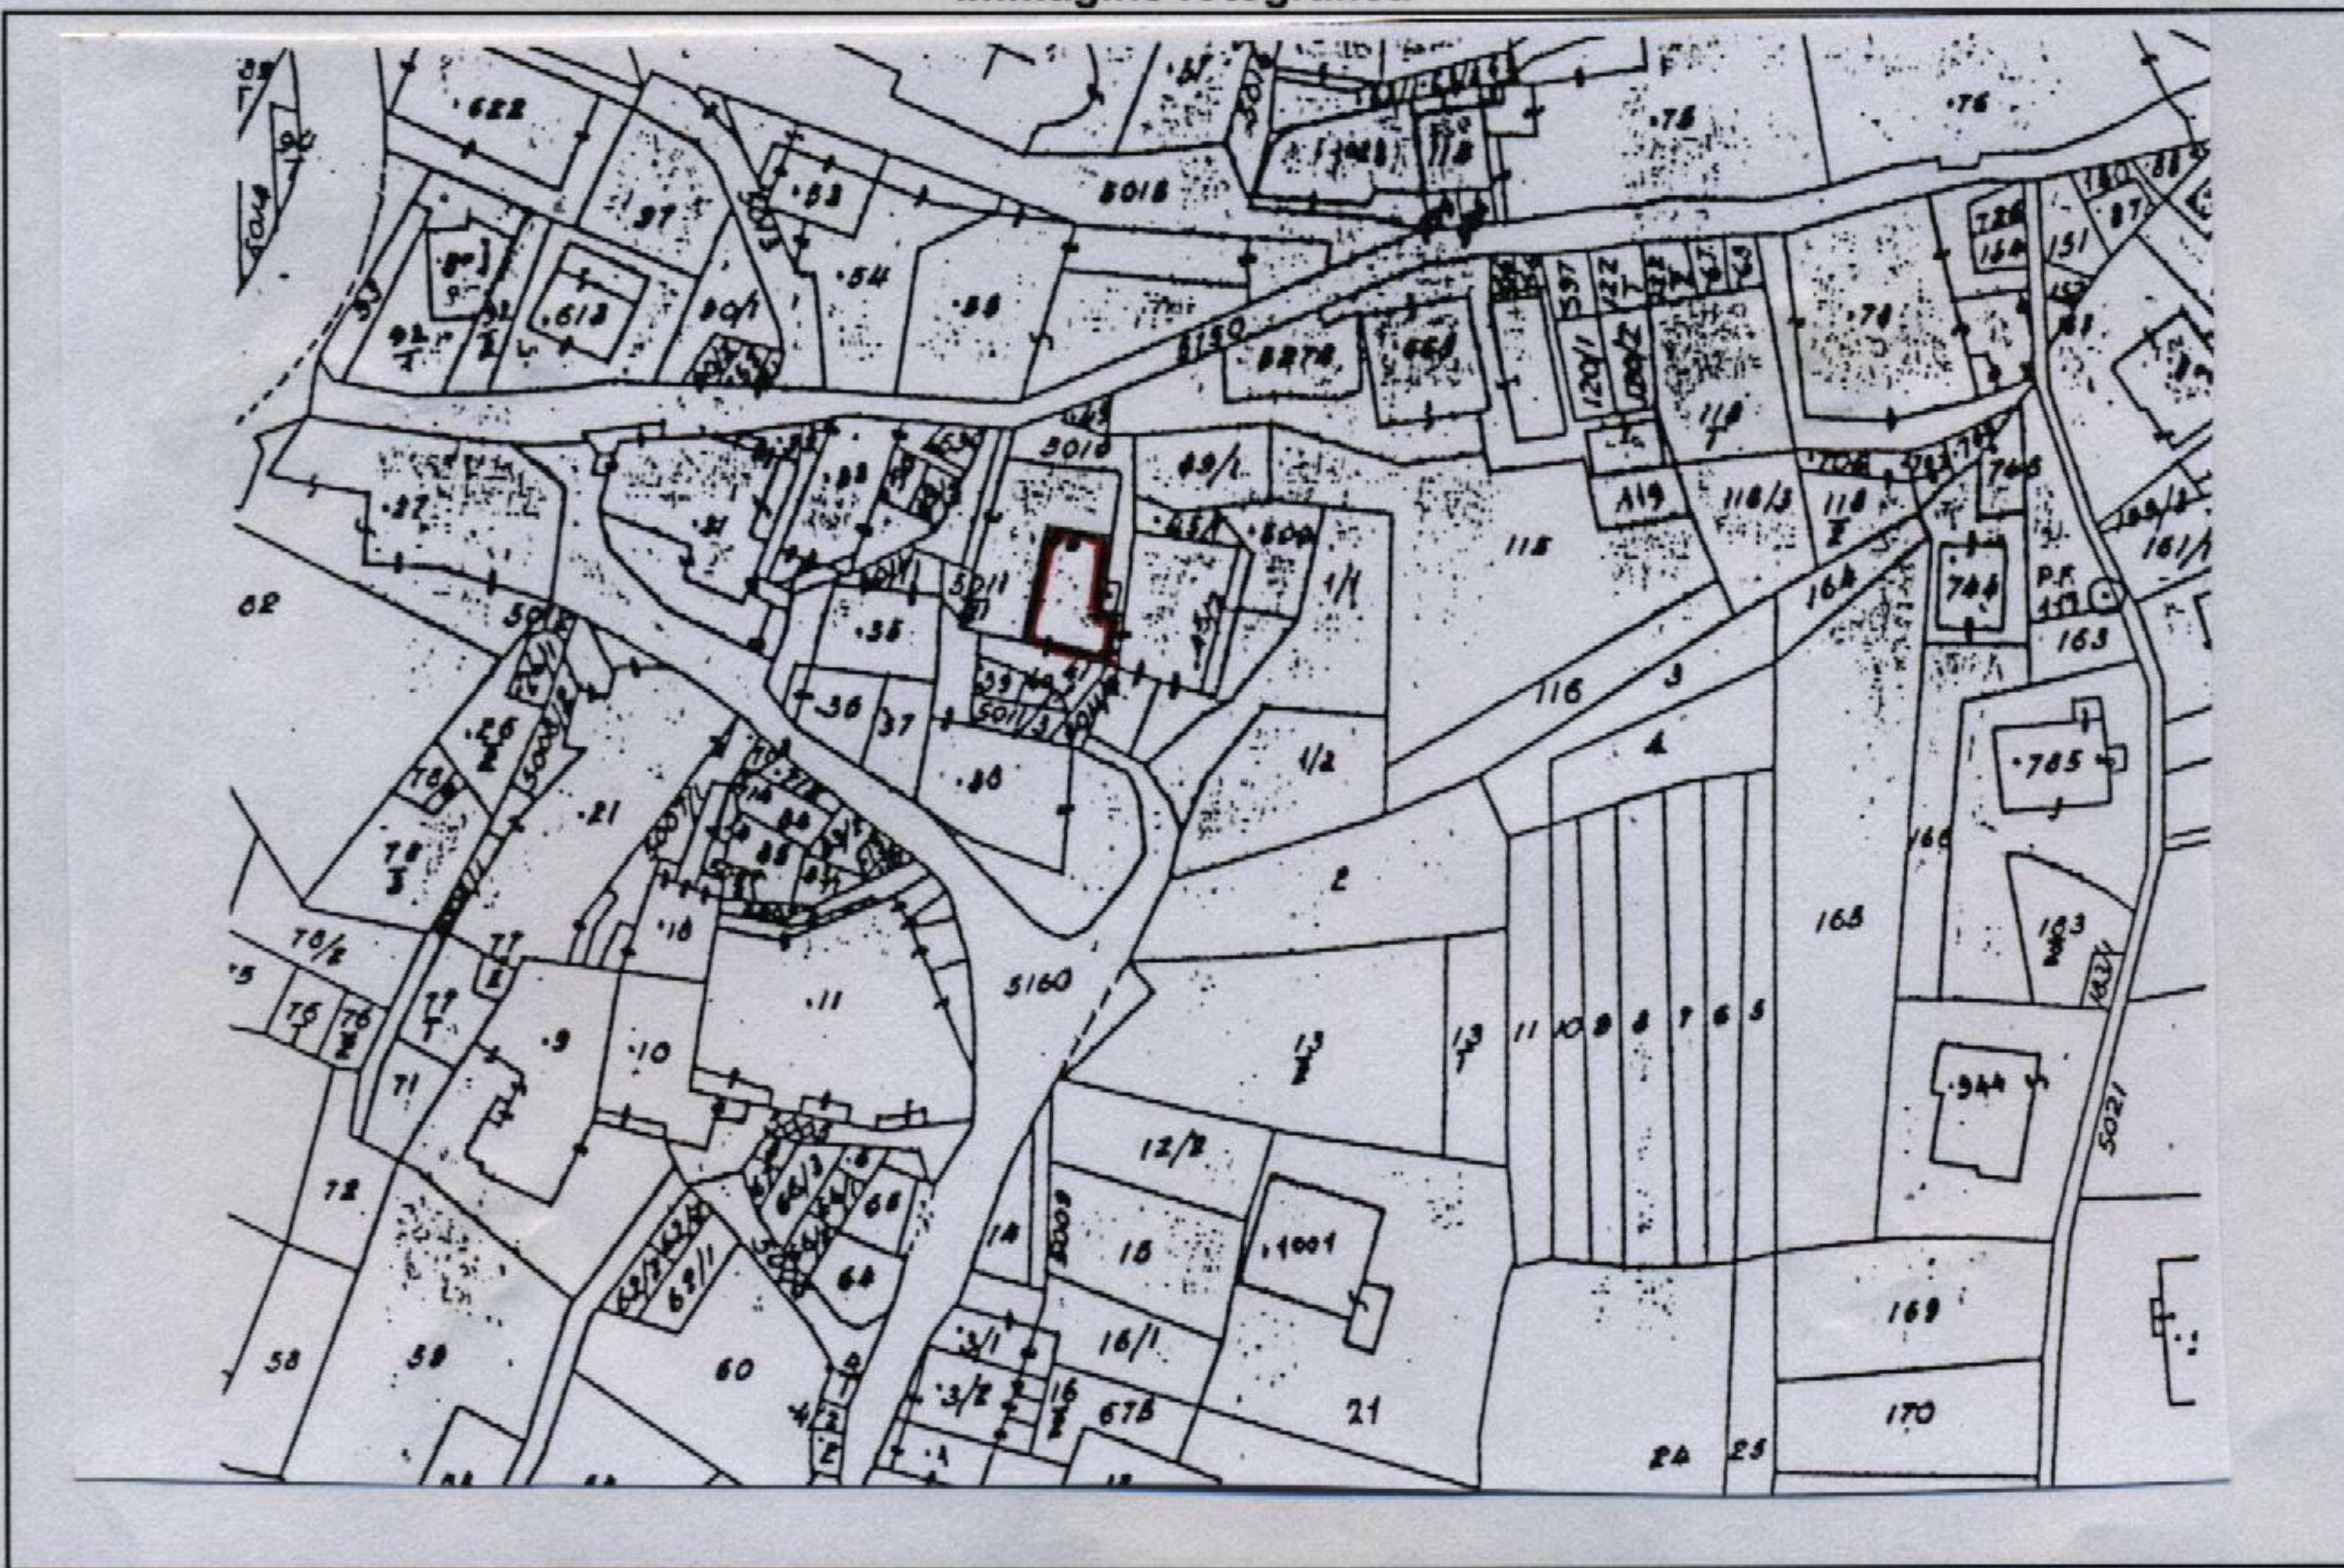
Estratto catastale in scala 1: 1.440

Punto di vista dell'immagine fotografica.

Perimetro dell'unità edilizia.
