PIANO REGOLATORE GENERALE DI SAN LORENZO IN BANALE

Rilevazione degli insediamenti storici - EDIFICI STORICI

Unità Edilizia n° Prato 2 - Manufatto Storico n°

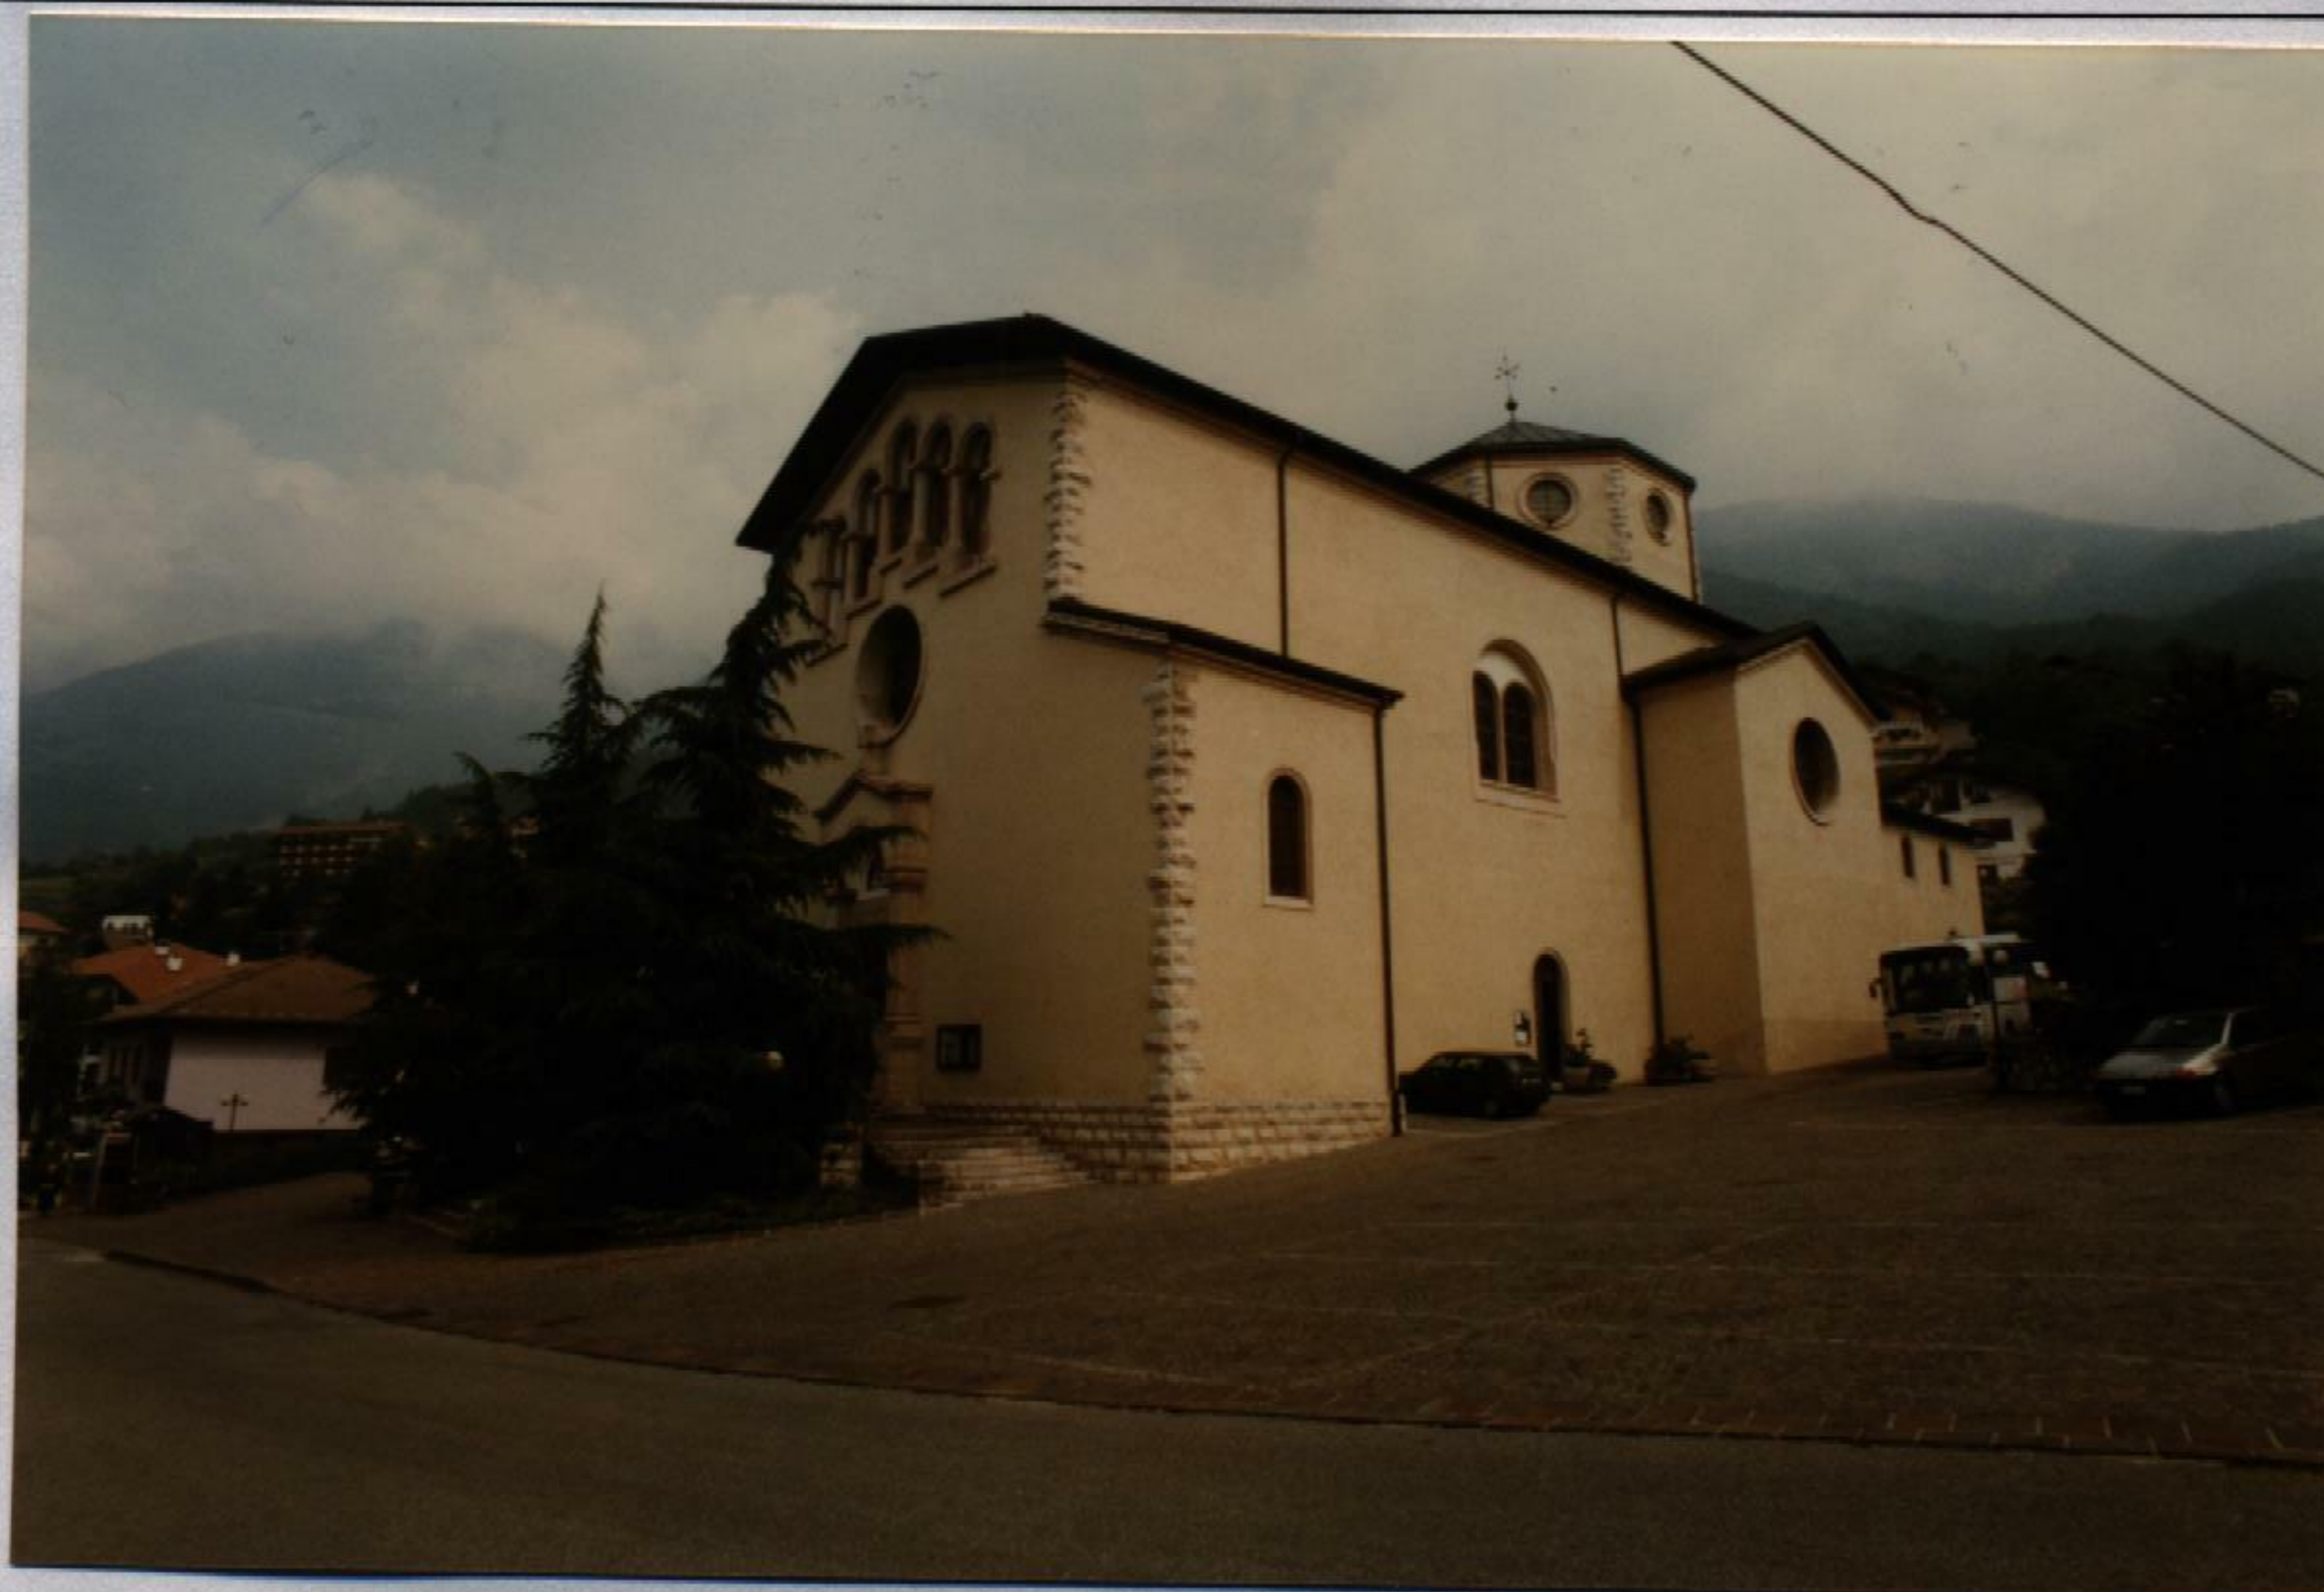
Immagine fotografica

5. Degrado strutturale :		nullo					x
		medio					
		elevato					
6. Grado di utilizzo dell'unità edilizia :		utilizzato					x
		sottoutilizzato					
		in stato di abbandono

7. Spazi di pertinenza :		alta qualità					
		media qualità					x
		bassa qualità					
8. Materiale costruttivo :		muratura intonacata					x
		pietra a vista					
		legno					
		altro

9. Tipo di copertura :		a quattro falde					x
		a due falde					
		a falda unica					
10. Materiali di copertura :		coppi					
		tegole					x
		lamiera					
		inesistente

14. Categ. D'intervento prevista :	Restauro
15. Prescrizioni particolari :	
15.1. Interventi specifici ammessi :	
16. Categoria d'intervento prevista per gli spazi di pertinenza :	Ristrutturazione
