PIANO REGOLATORE GENERALE DI SAN LORENZO IN BANALE

Rilevazione degli insediamenti storici - EDIFICI STORICI

Unità Edilizia n° Prato 6 - Manufatto Storico n°

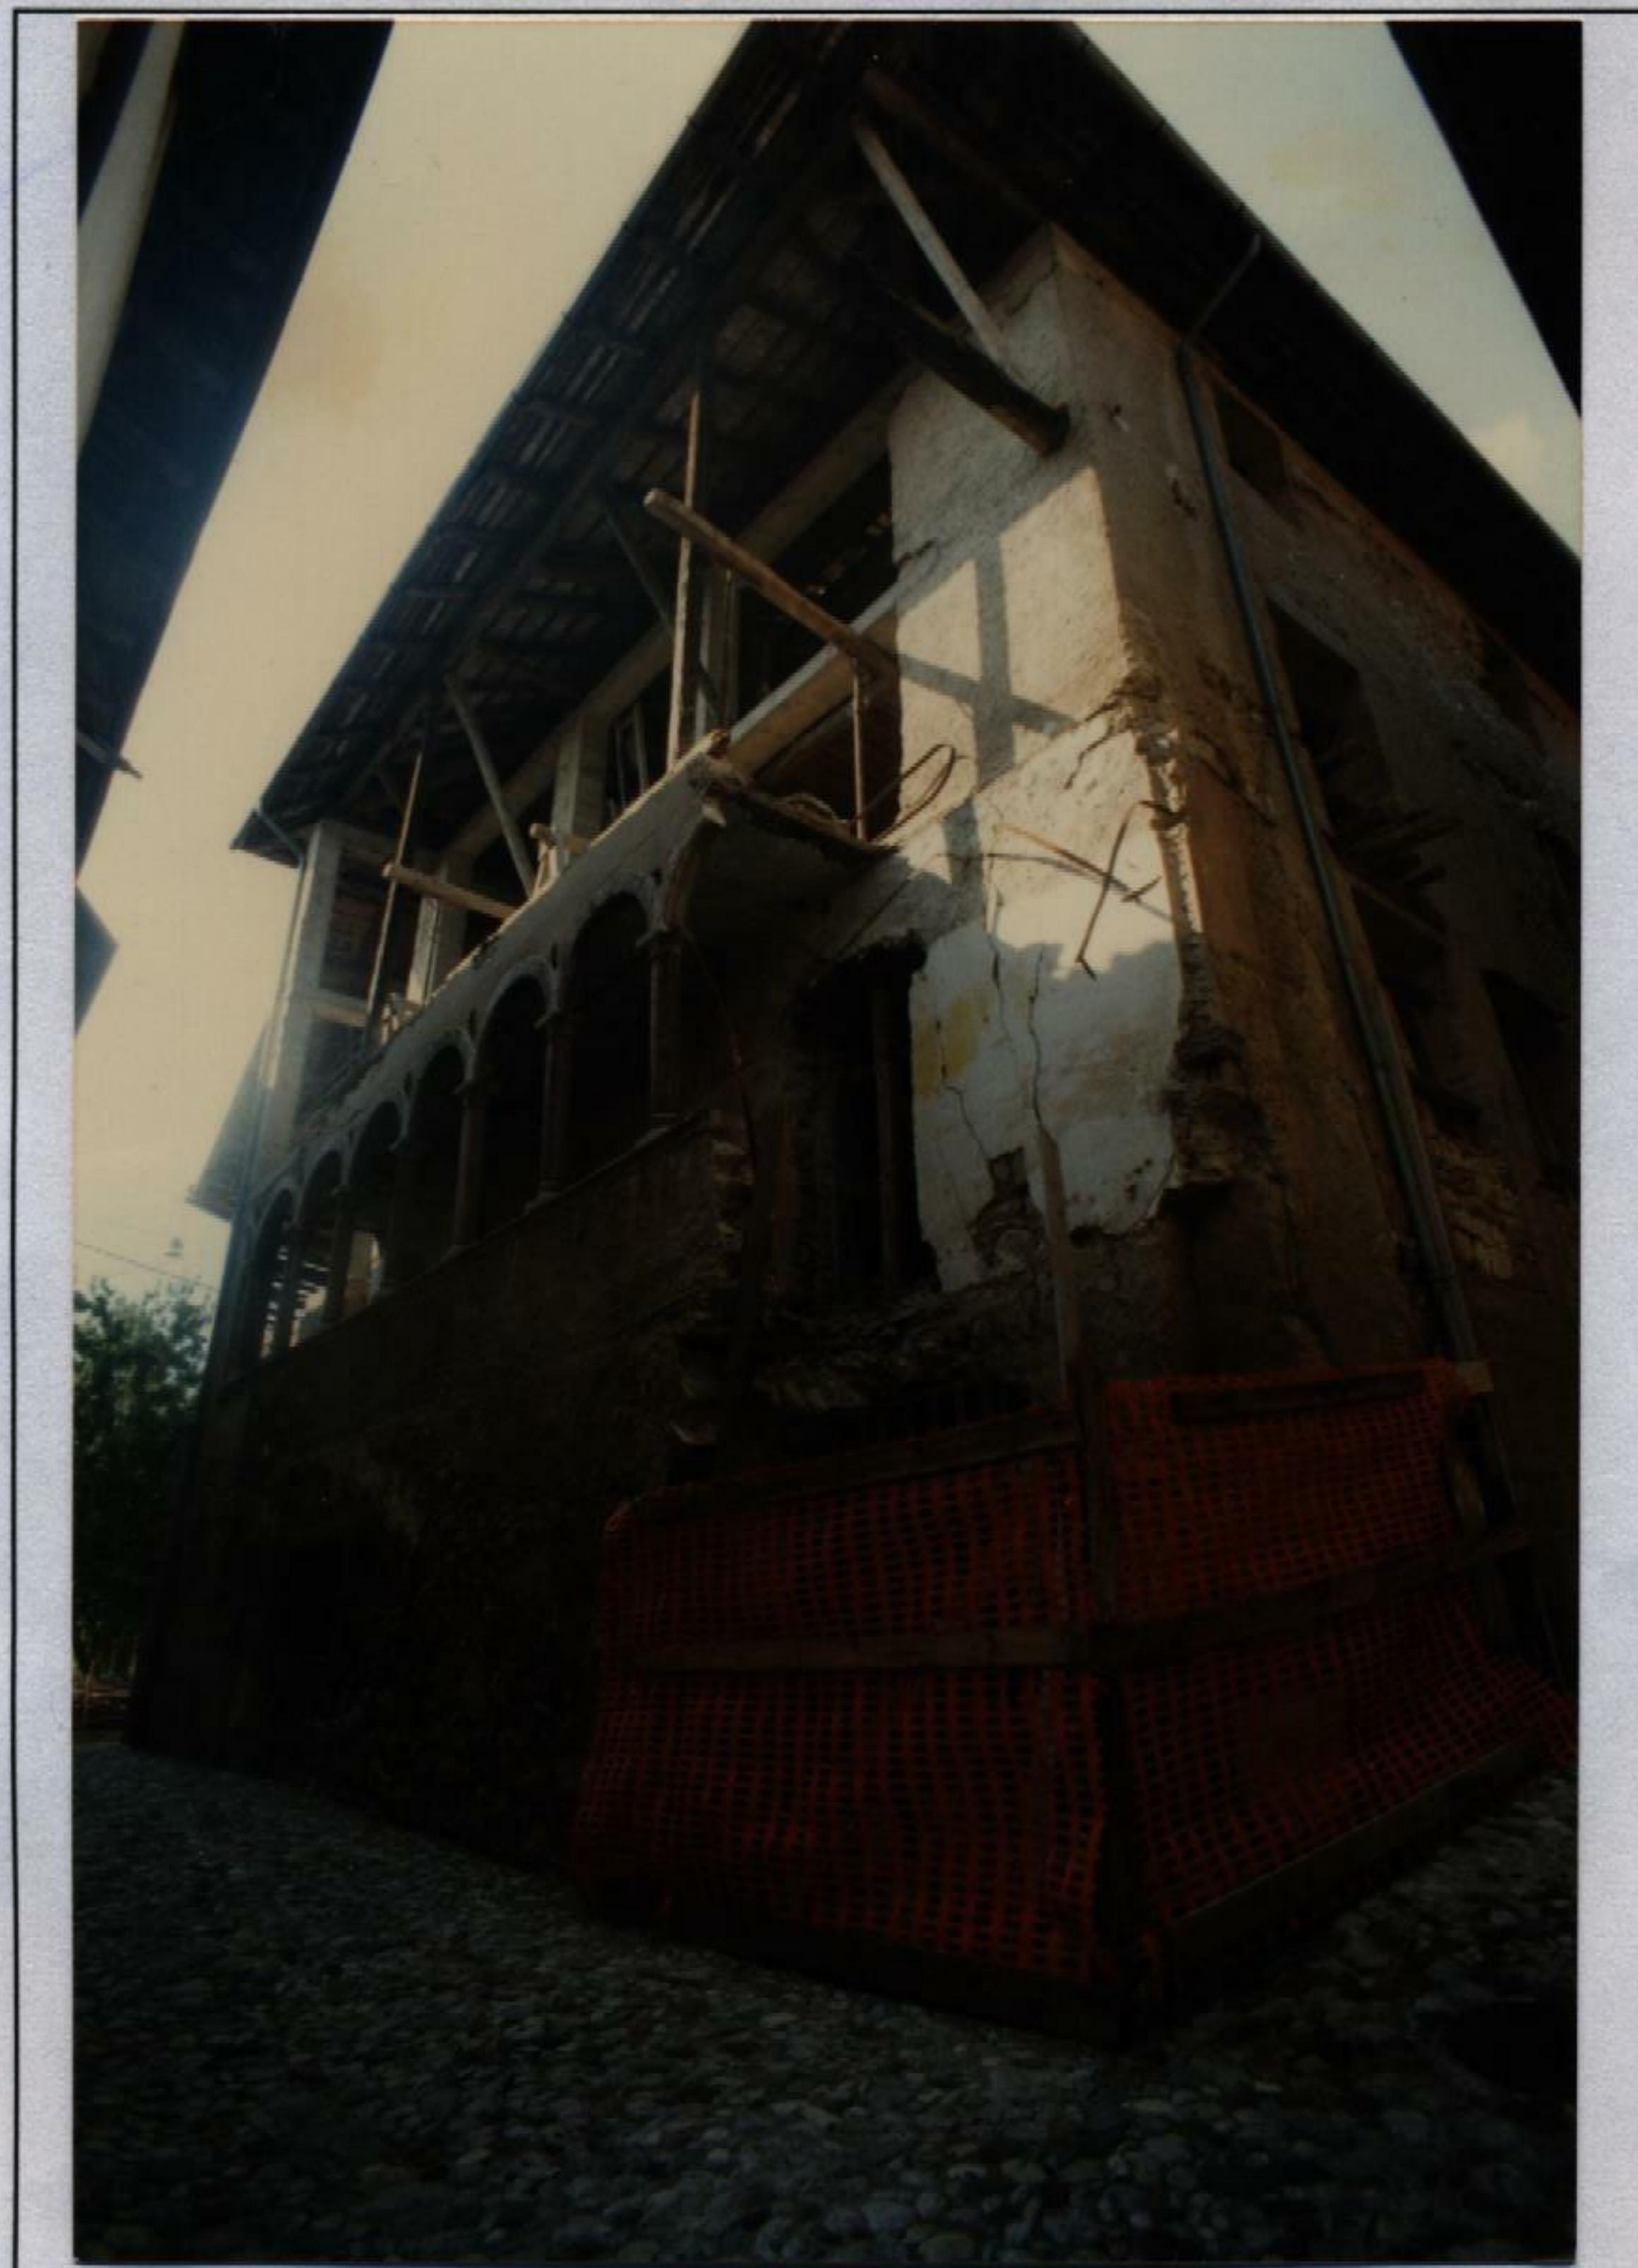
Immagine fotografica

4. Permanenza dei caratteri formali tradizionali :	volumetrici	2	x	1	0
	costruttivi	2	x	1	0
	complementari	2		1	x
	aspetti decorativi	2		1	x
	TOTALE				
5. Degrado strutturale :	nullo				
	medio				
	elevato			x

6. Grado di utilizzo dell'unità edilizia :	utilizzato				
	sottoutilizzato				
	in stato di abbandono			x	
7. Spazi di pertinenza :	alta qualità				
	media qualità				
	bassa qualità			x

8. Materiale costruttivo :	muratura intonacata				x
	pietra a vista				x
	legno				
	altro				
9. Tipo di copertura :	a quattro falde				x
	a due falde				
	a falda unica

10. Materiali di copertura :	coppi				
	tegole			x	
	lamiera				
	inesistente				
11. Vincoli legislativi :	Legge 1497/1939		Legge 1089/1939		Art.8 N.d.A./P.U.P.

12. Categ. D'interv. Piano vigente :	B Risanamento				
13. Note :	Portone e loggiato in pietra rossa bochiardata

14. Categ. D'intervento prevista :	Risanamento conservativo
15. Prescrizioni particolari :	
15.1. Interventi specifici ammessi :	
16. Categoria d'intervento prevista per gli spazi di pertinenza :	Ristrutturazione

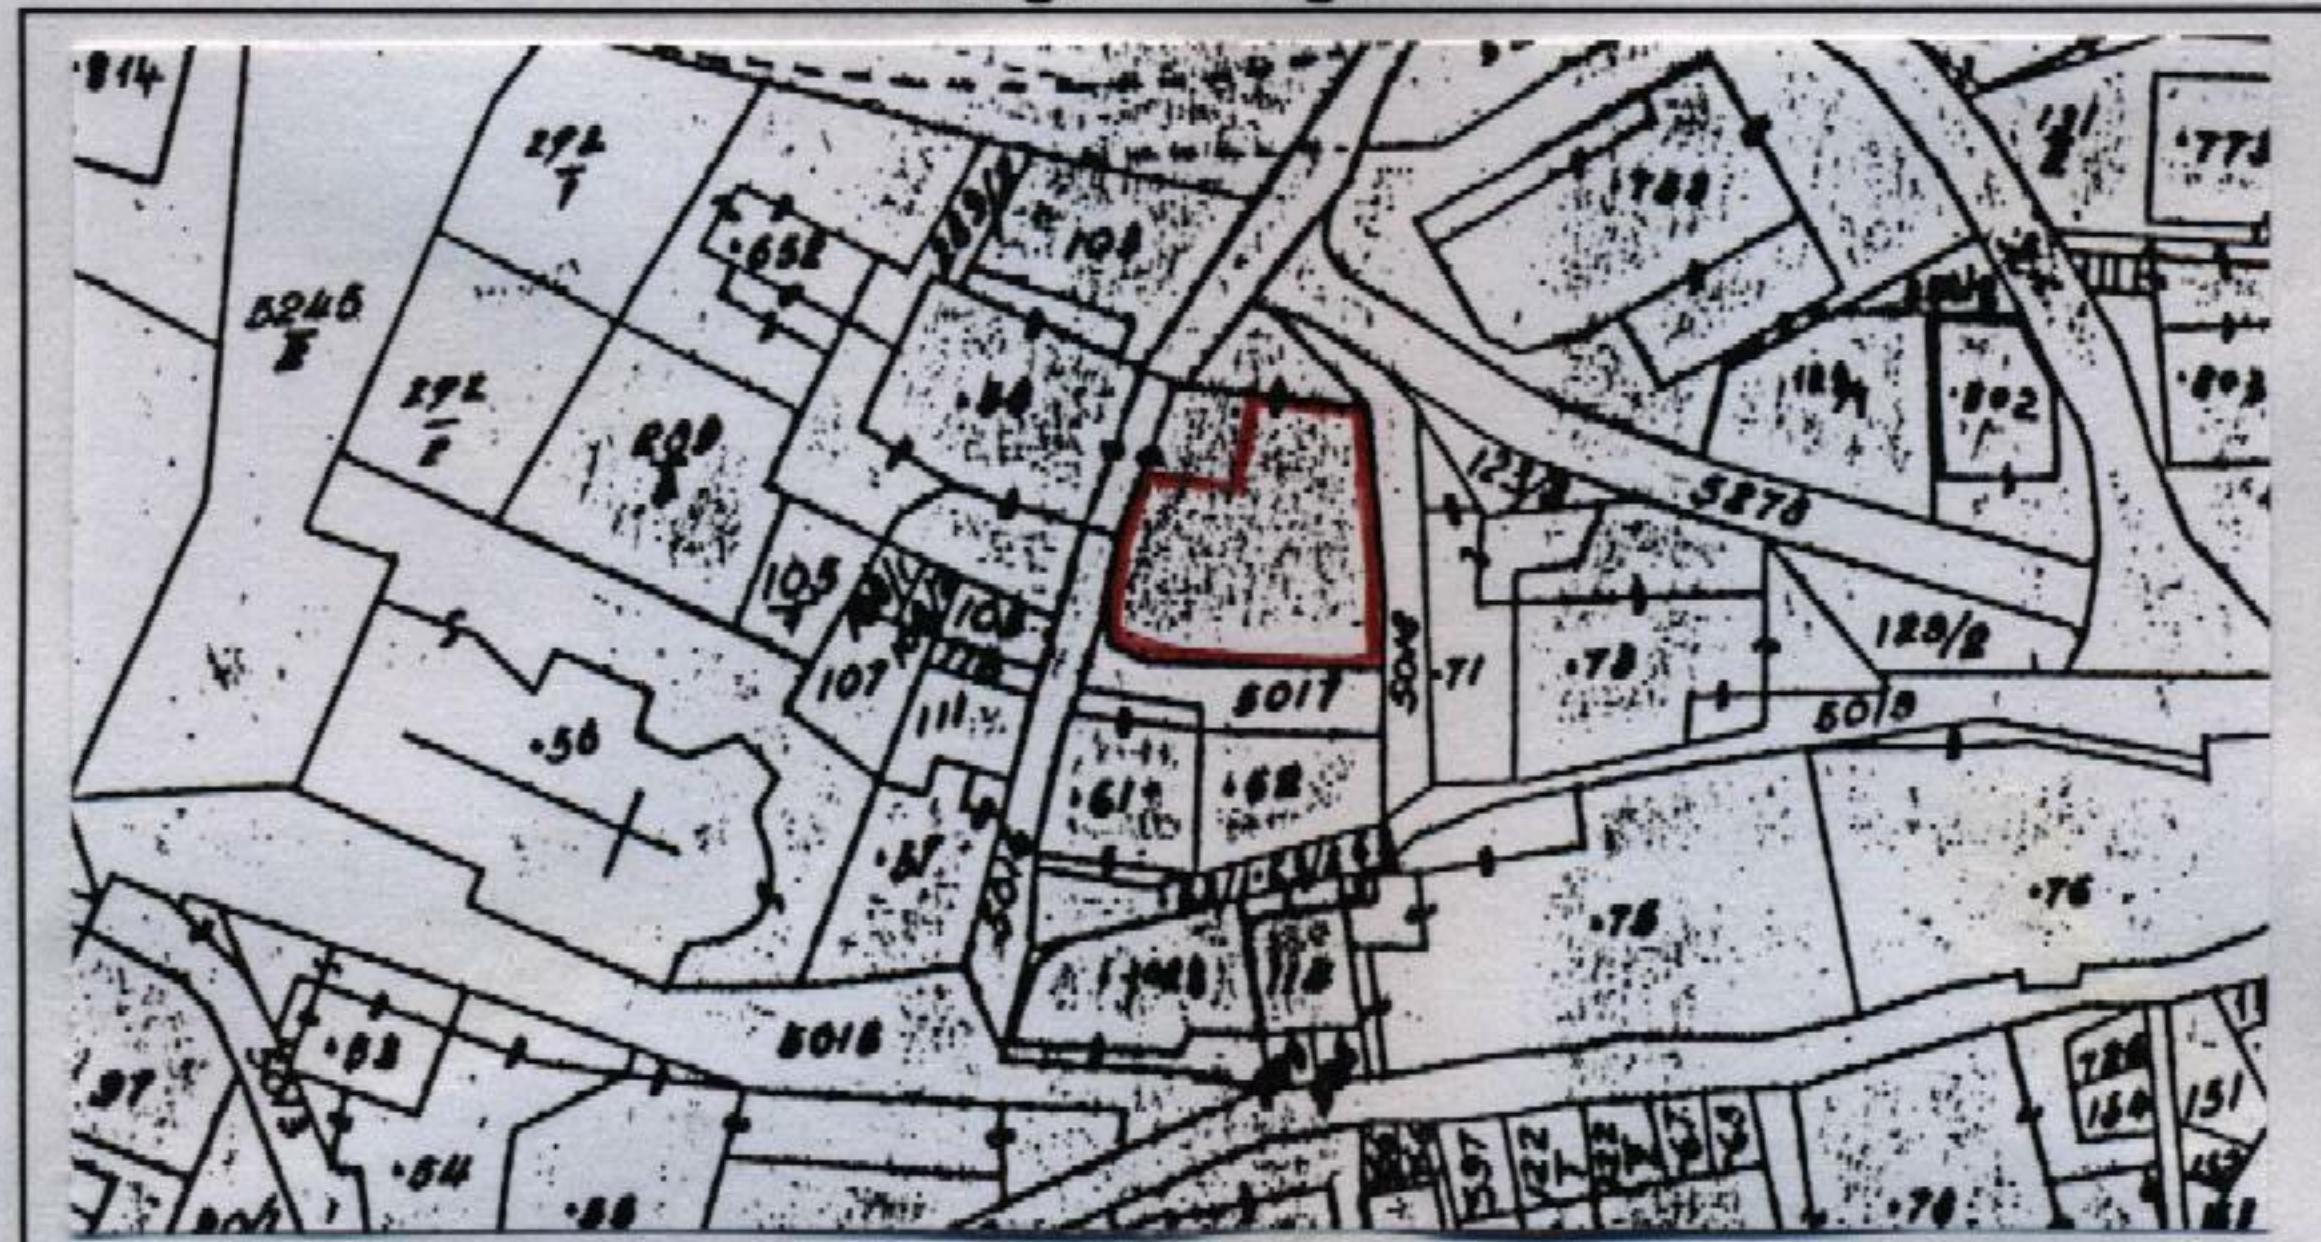
Estratto catastale in scala 1: 1.440

☺} Punto di vista dell'immagine fotografica.

Perimetro dell'unità edilizia.
