PIANO REGOLATORE GENERALE DI SAN LORENZO IN BANALE
Rilevazione degli insediamenti storici - EDIFICI STORICI

Unità Edilizia n°	19	Manufatto Storico n°	
Comprensorio	: C.8	Foglio di mappa	: 36
Comune amministrativo	: San Lorenzo in Banale	N. di particella ed.	: 227
Comune catastale	: San Lorenzo in Banale	Data rilievo	: estate - autunno 1997
Nucleo storico	: Pergnano	Rilevatore analisi	: Ilaria Rigotti

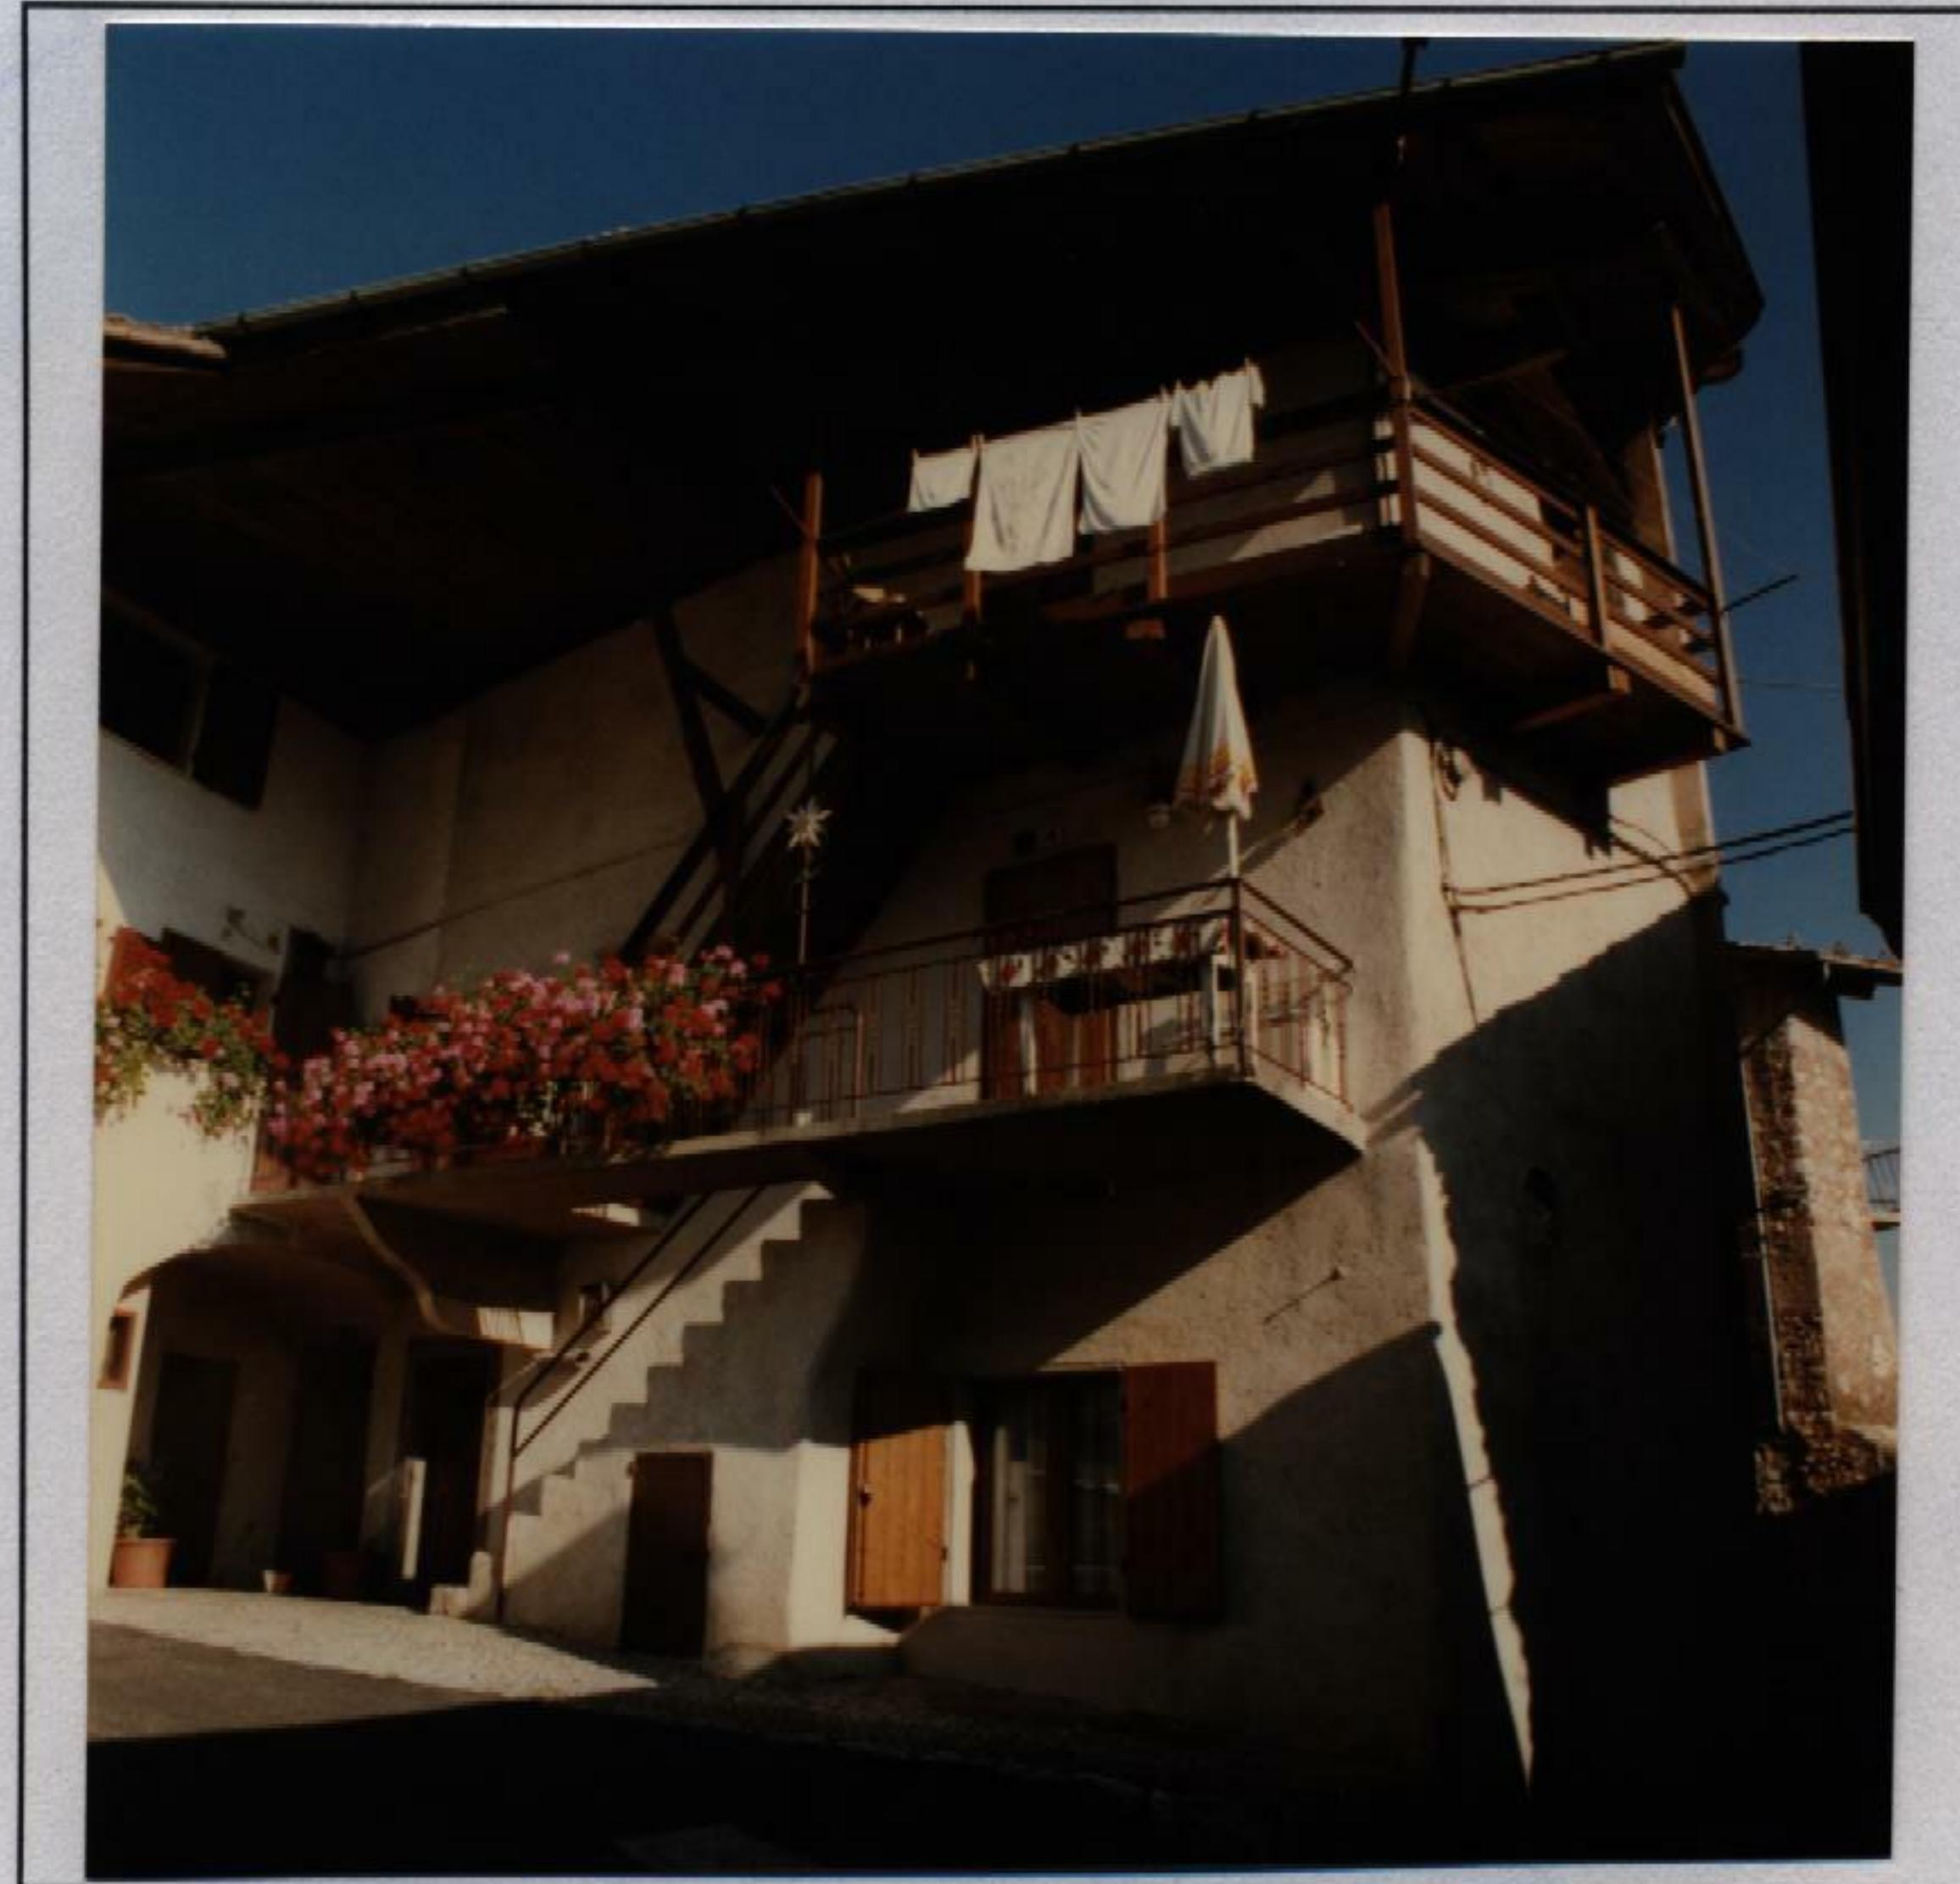
Immagine fotografica

4. Permanenza dei caratteri formali tradizionali :	volumetrici	2	1	x 0
	costruttivi	2	1	x 0
	complementari	2	1	x 0
	aspetti decorativi	2	1	0 x
	TOTALE			
5. Degrado strutturale :	nullo			x
	medio			
	elevato

6. Grado di utilizzo dell'unità edilizia :	utilizzato			x
	sottoutilizzato			
	in stato di abbandono			
7. Spazi di pertinenza :	alta qualità			
	media qualità			x
	bassa qualità

8. Materiale costruttivo :	muratura intonacata			x
	pietra a vista			
	legno			
	altro			
9. Tipo di copertura :	a quattro falde			x
	a due falde			
	a falda unica

10. Materiali di copertura :	coppi			x
	tegole			
	lamiera			
	inesistente			
11. Vincoli legislativi :	Legge 1497/1939	Legge 1089/1939	Art.8 N.d.A./P.U.P.

12. Categ. D'interv. Piano vigente :	B Risanamento			
13. Note :	Grandinata e portone in pietra rossa

14. Categ. D'intervento prevista :	Ristrutturazione edilizia
15. Prescrizioni particolari :	
15.1. Interventi specifici ammessi :	
16. Categoria d'intervento prevista per gli spazi di pertinenza :	Ristrutturazione

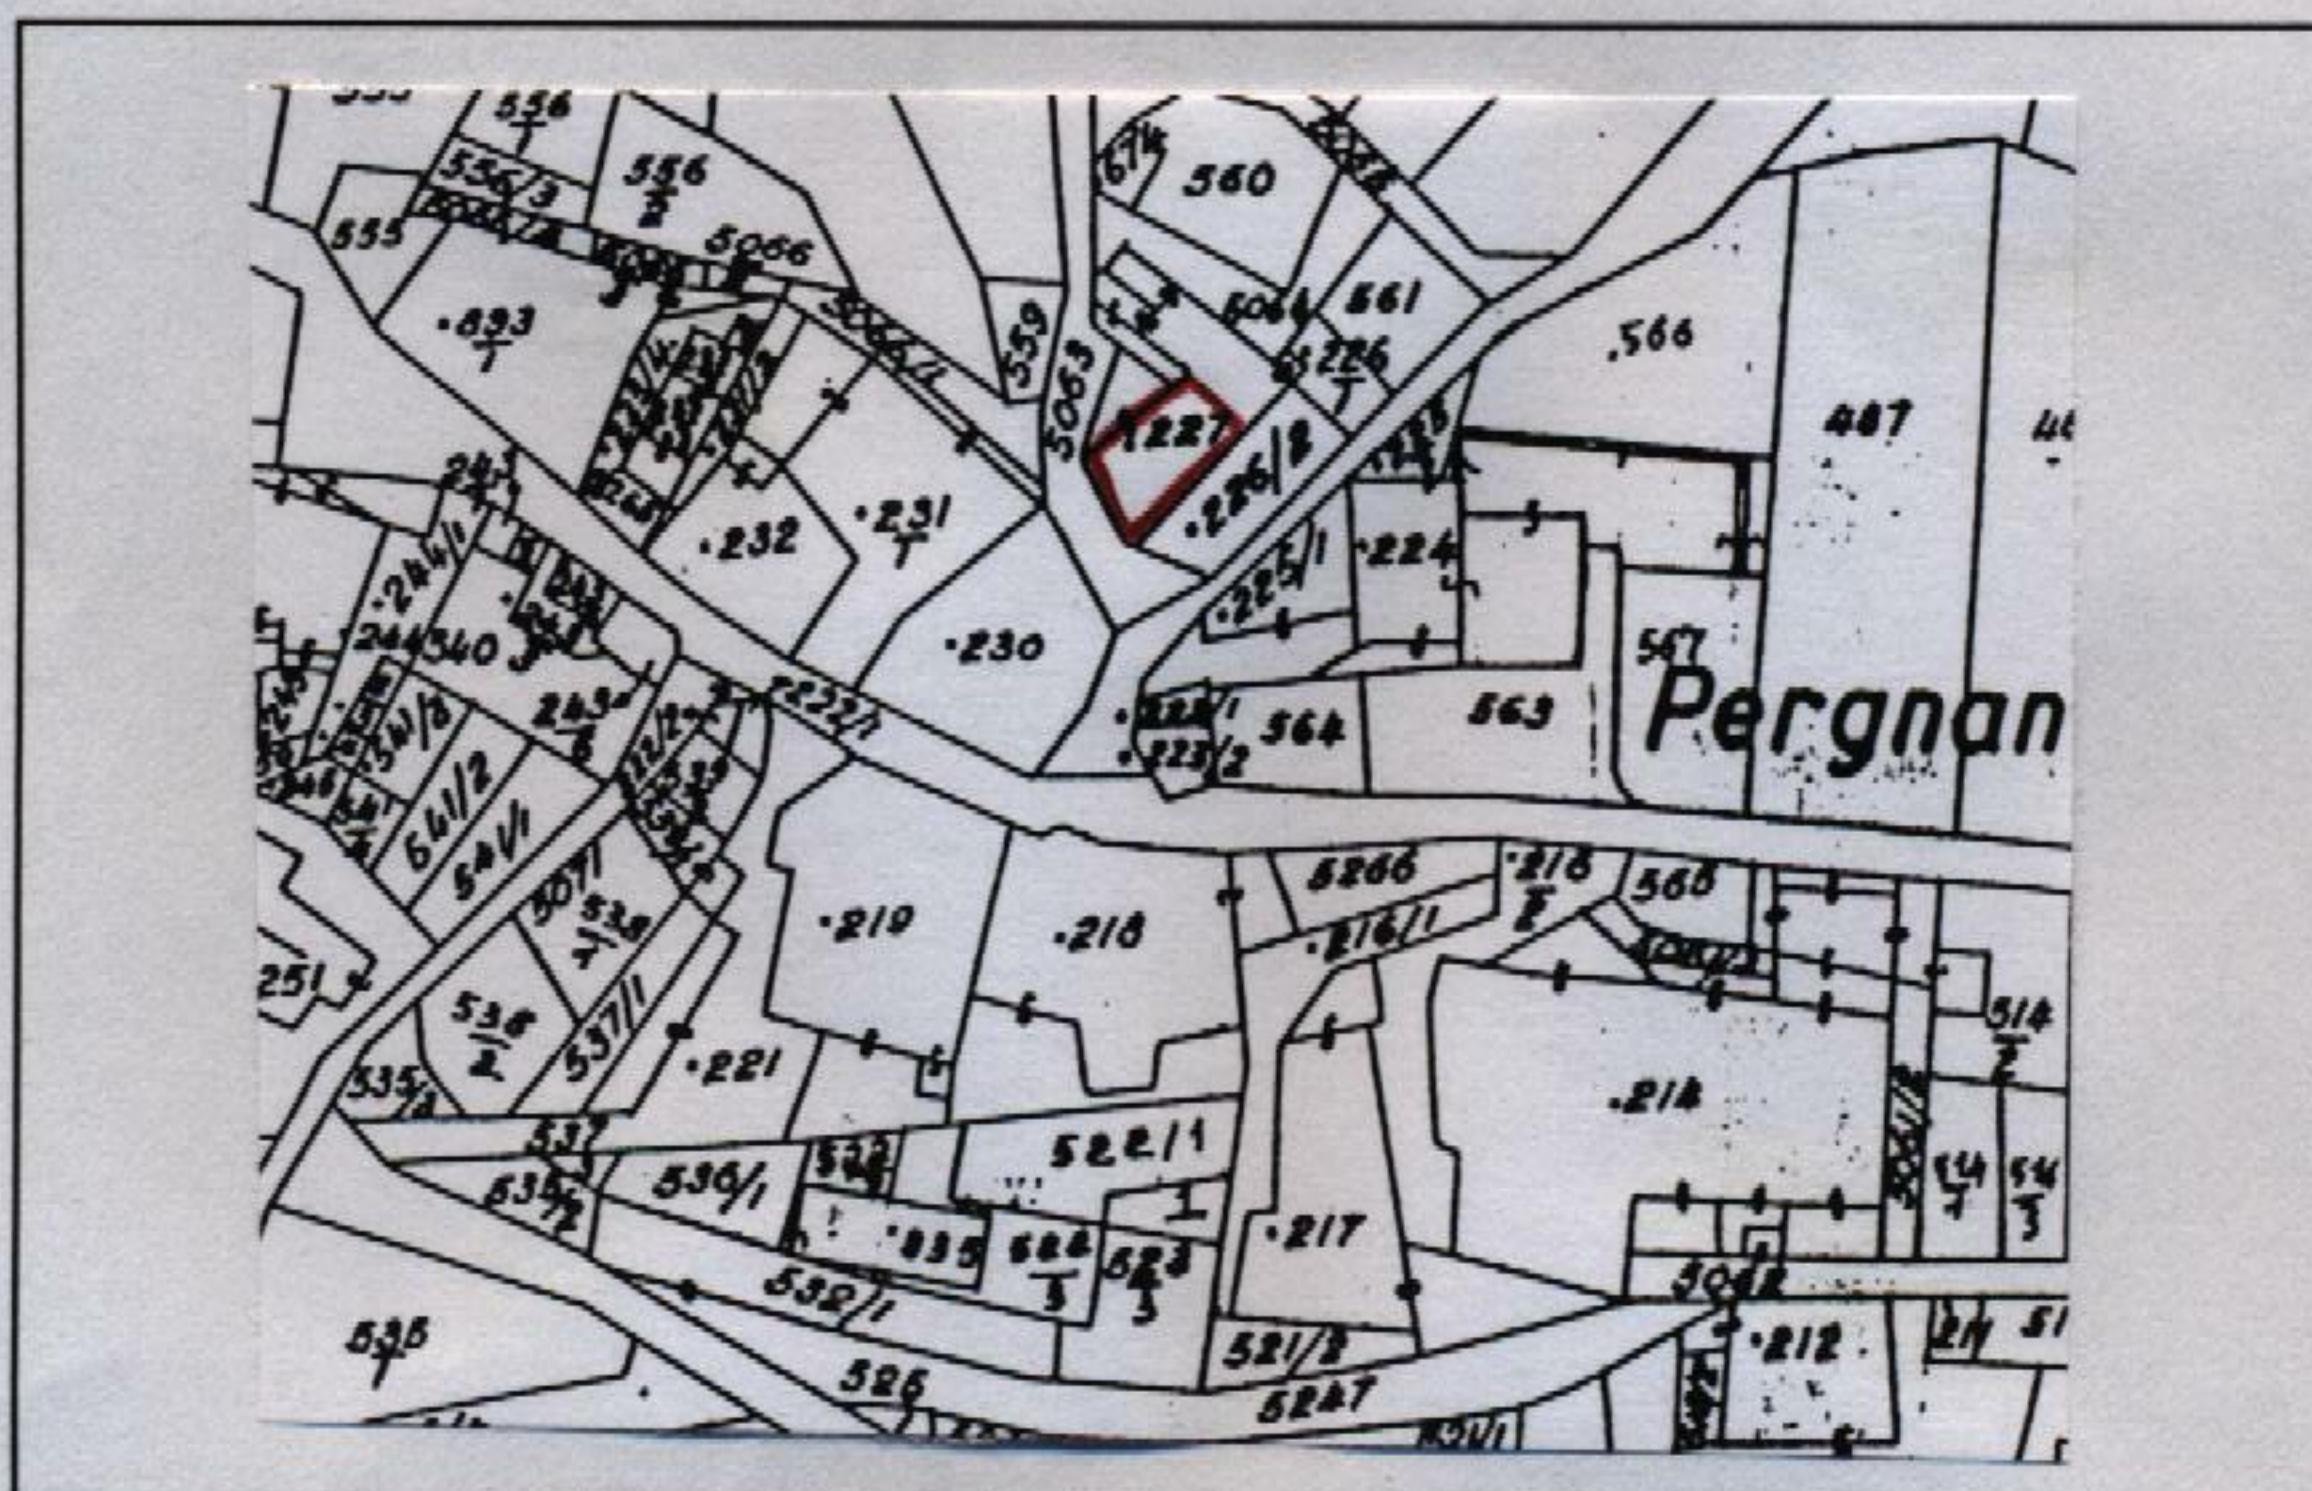
Estratto catastale in scala 1: 1.440

Punto di vista dell'immagine fotografica.

Perimetro dell'unità edilizia.
