PIANO REGOLATORE GENERALE DI SAN LORENZO IN BANALE
Rilevazione degli insediamenti storici - EDIFICI STORICI

Unità Edilizia n°	39	Manufatto Storico n°	
Comprensorio	: C.8	Foglio di mappa	: 36
Comune amministrativo	: San Lorenzo in Banale	N. di particella ed.	: 238
Comune catastale	: San Lorenzo in Banale	Data rilievo	: estate - autunno 1997
Nucleo storico	: Pergnano	Rilevatore analisi	: Ilaria Rigotti

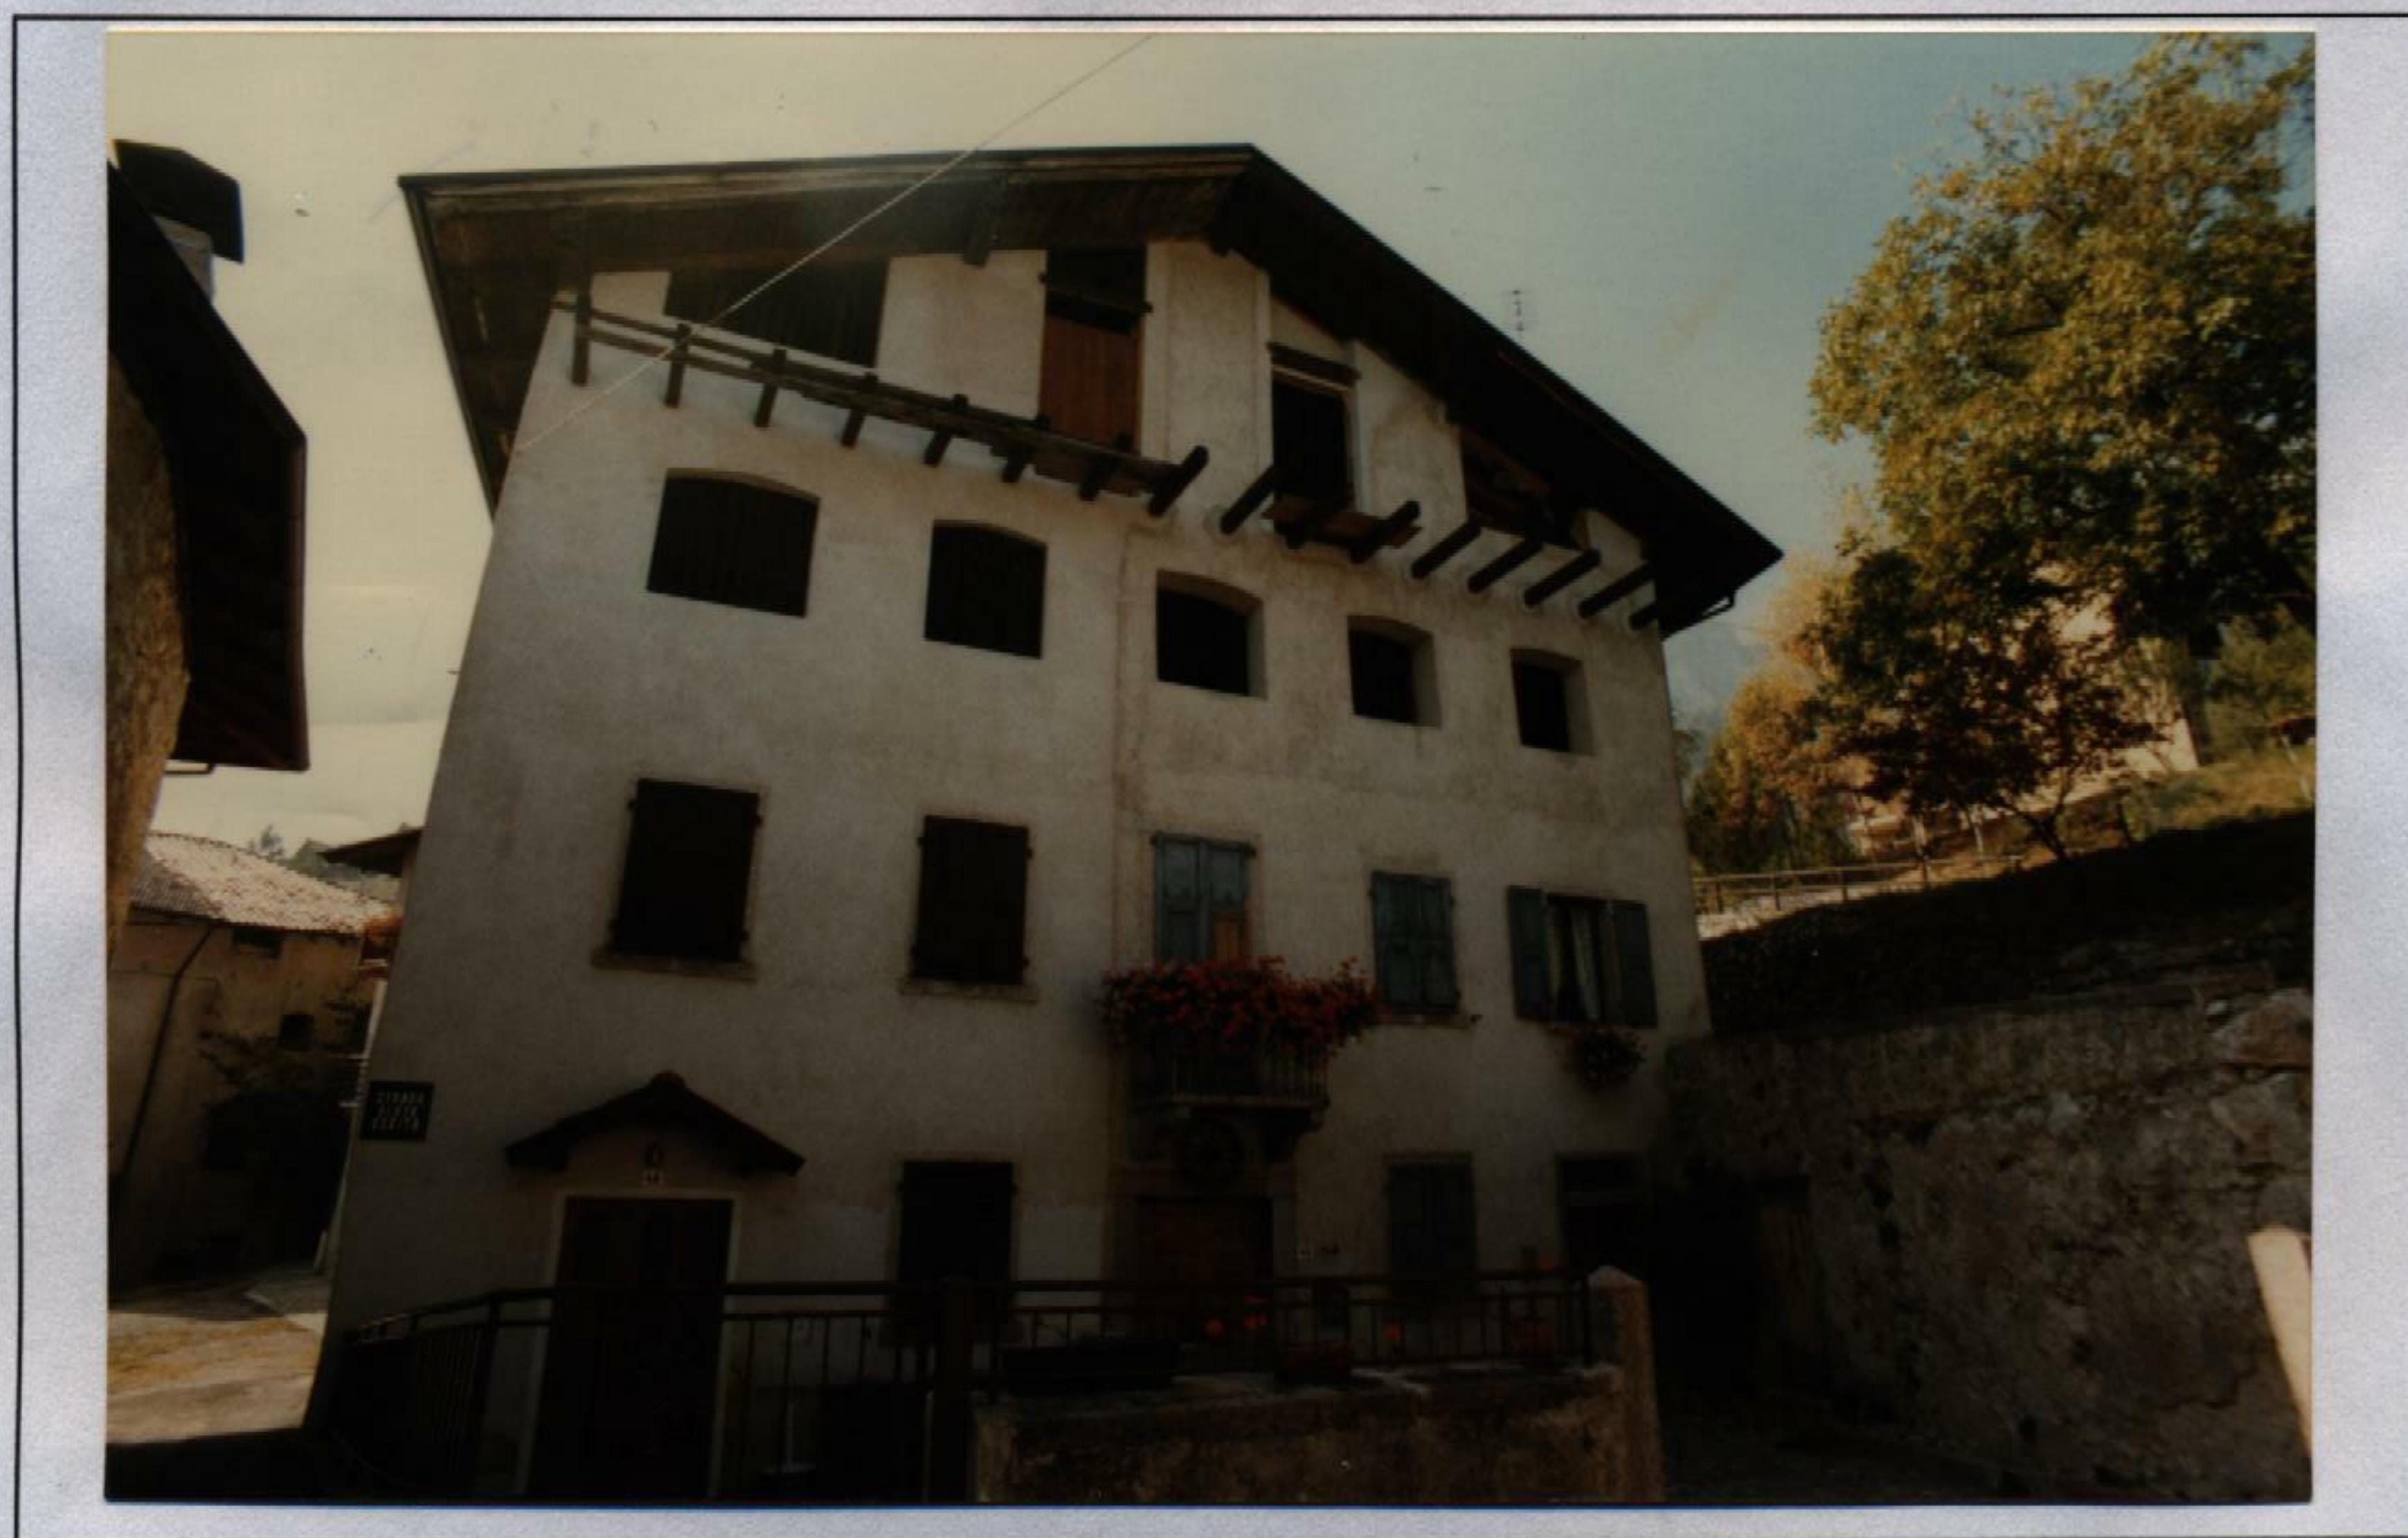
Immagine fotografica

5. Degrado strutturale :	nullo			x	
	medio				
	elevato				
6. Grado di utilizzo dell'unità edilizia :	utilizzato			x	
	sottoutilizzato				
	in stato di abbandono

7. Spazi di pertinenza :	alta qualità				
	media qualità			x	
	bassa qualità				
8. Materiale costruttivo :	muratura intonacata			x	
	pietra a vista				
	legno				
	altro

9. Tipo di copertura :	a quattro falde			x	
	a due falde				
	a falda unica				
10. Materiali di copertura :	coppi				
	tegole			x	
	lamiera				
	inesistente

11. Vincoli legislativi :	Legge 1497/1939		Legge 1089/1939		Art.8 N.d.A./P.U.P.
12. Categ. D'interv. Piano vigente :	B 1 Risanamento				
13. Note :	balcone e portone in pietra rossa

14. Categ. D'intervento prevista :	Ristrutturazione edilizia
15. Prescrizioni particolari :	
15.1. Interventi specifici ammessi :	
16. Categoria d'intervento prevista per gli spazi di pertinenza :	Ristrutturazione
