PIANO REGOLATORE GENERALE DI SAN LORENZO IN BANALE

Rilevazione degli insediamenti storici - EDIFICI STORICI

Unità Edilizia n° Moline 3 - Manufatto Storico n°

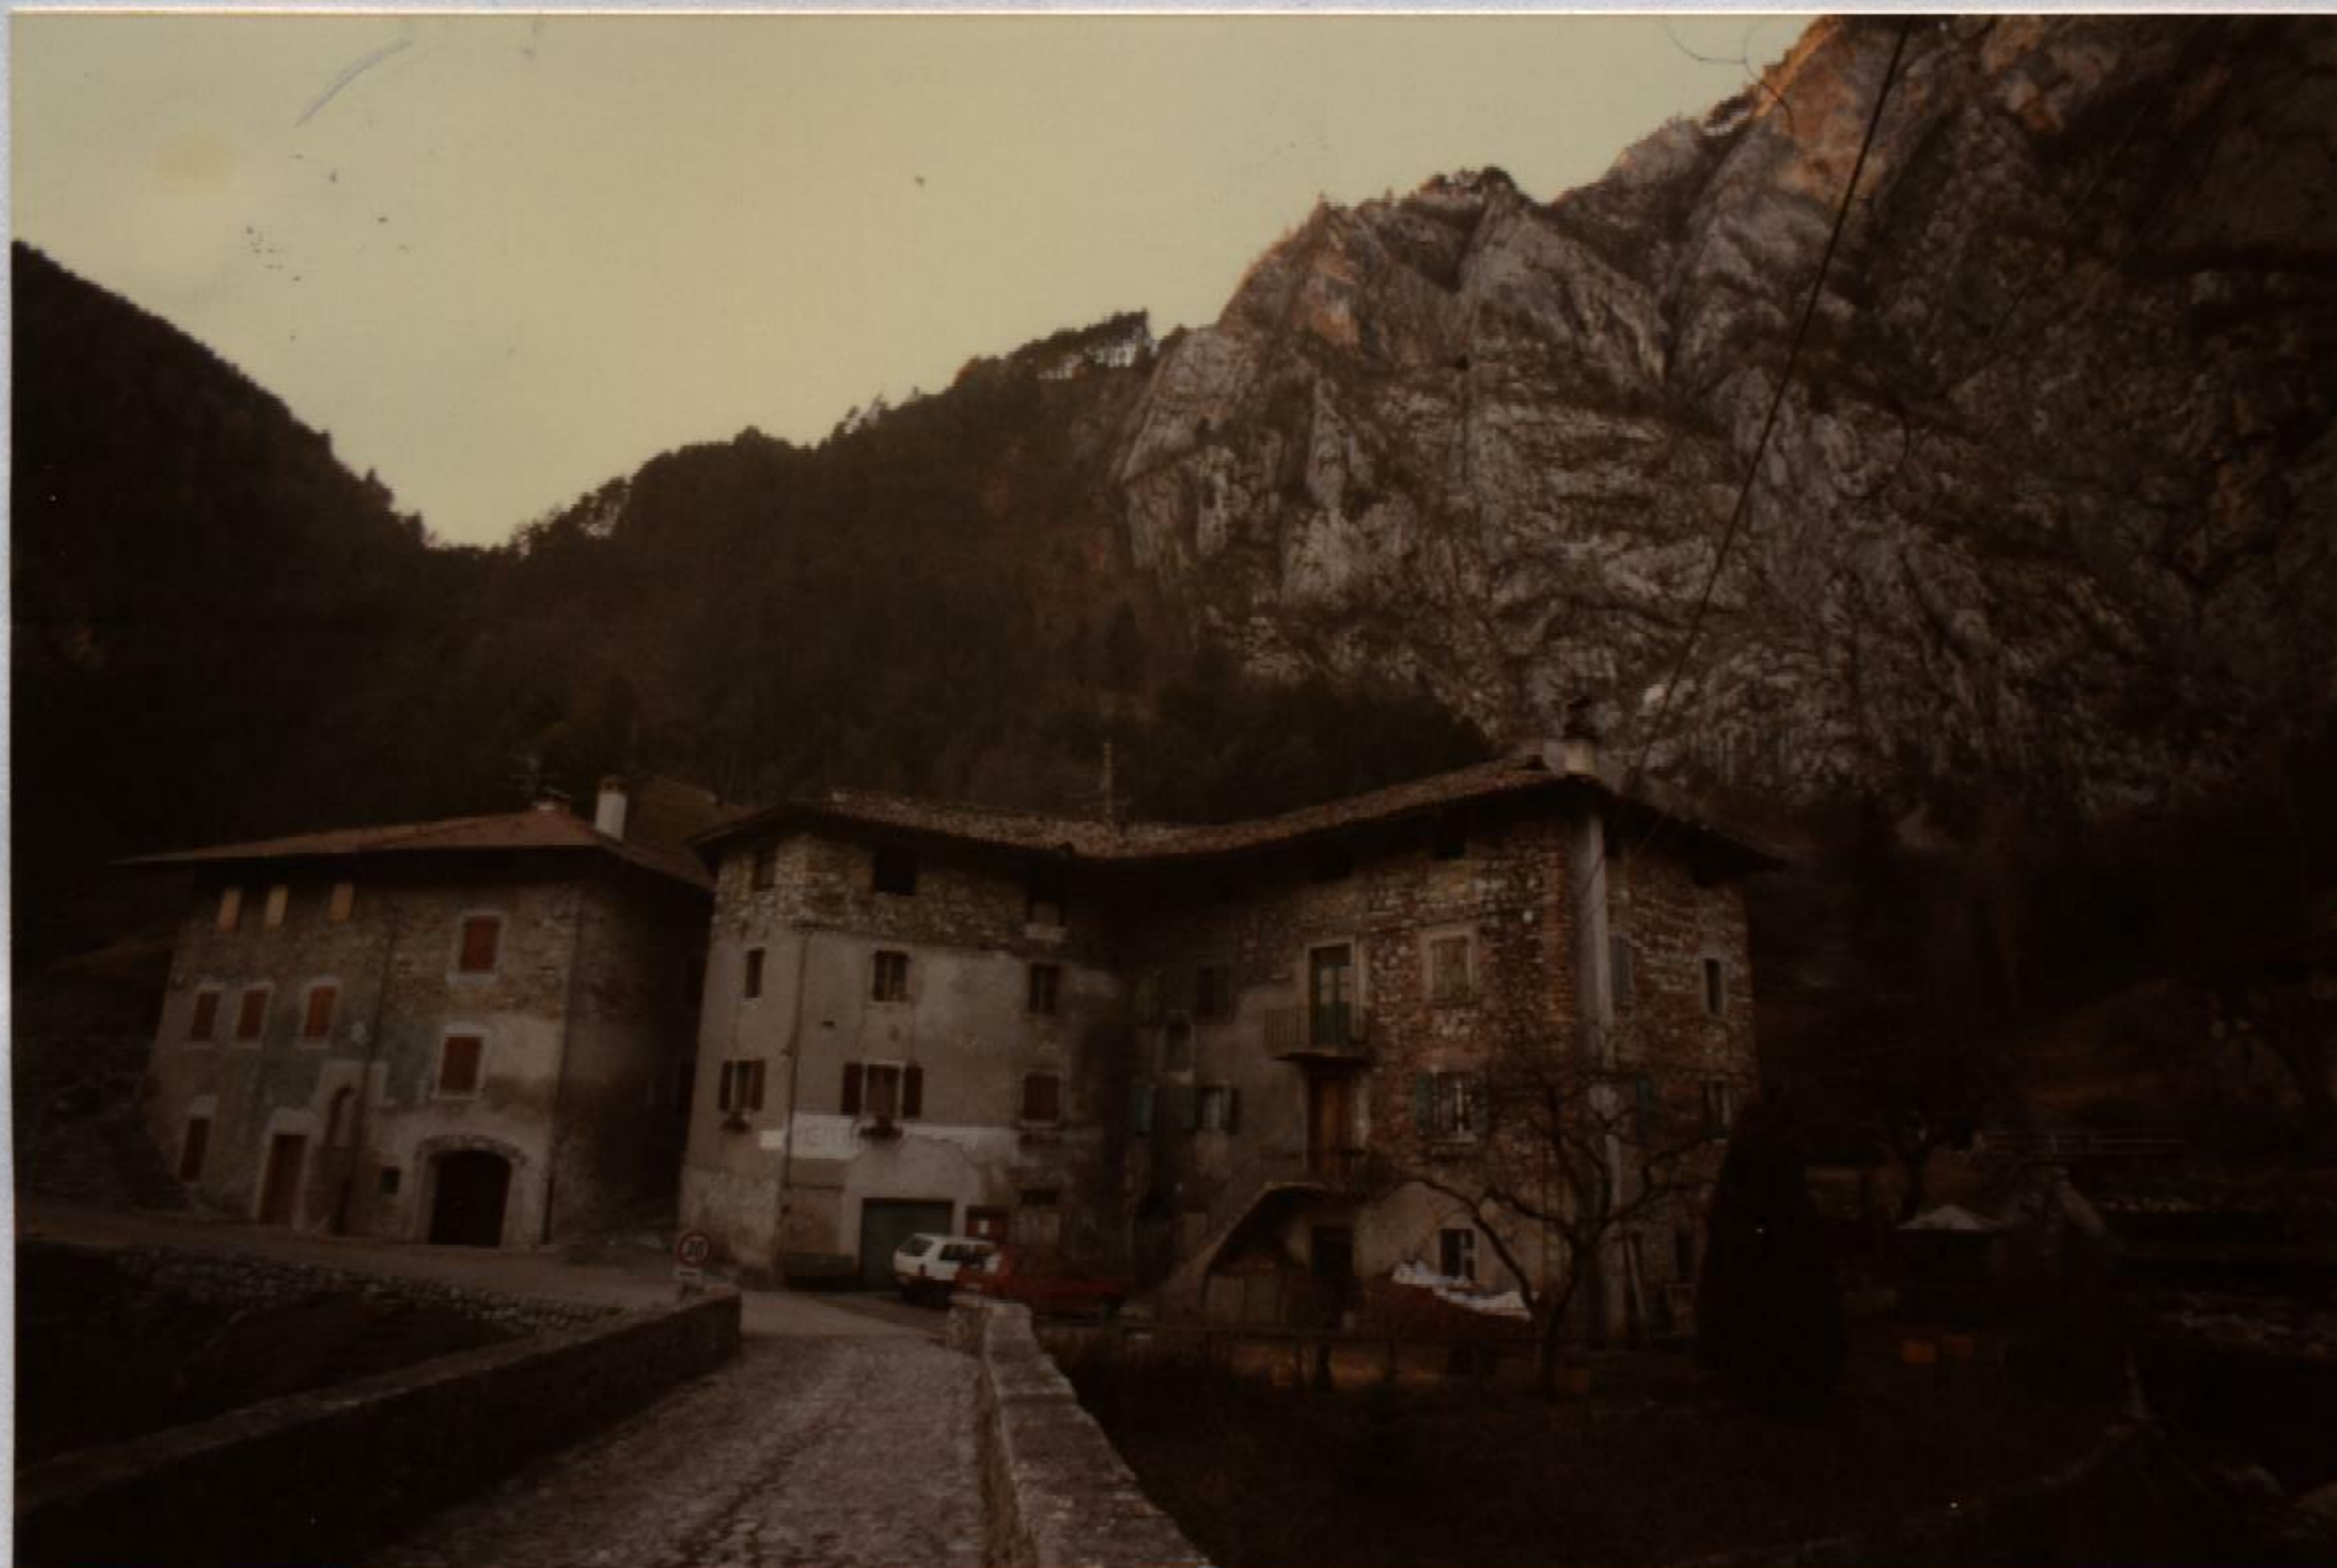
Immagine fotografica

5. Degrado strutturale :	nullo					
	medio				x	
	elevato					
6. Grado di utilizzo dell'unità edilizia :	utilizzato				x	
	sottoutilizzato					
	in stato di abbandono

7. Spazi di pertinenza :	alta qualità					
	media qualità				x	
	bassa qualità					
8. Materiale costruttivo :	muratura intonacata					
	pietra a vista				x	
	legno					
	altro

9. Tipo di copertura :	a quattro falde				x	
	a due falde					
	a falda unica					
10. Materiali di copertura :	coppi				x	
	tegole					
	lamiera					
	inesistente

11. Vincoli legislativi :	Legge 1497/1939	Legge 1089/1939	Art.8 N.d.A./P.U.P.			
12. Categ. D'Interv. Piano vigente :	B Risanamento					
13. Note :	Mazzette finestre e gradinata in pietra rossa - Edificio sede nel passato di forgia ad acqua

14. Categ. D'intervento prevista :	Risanamento conservativo
15. Prescrizioni particolari :	
15.1. Interventi specifici ammessi :	
16. Categoria d'intervento prevista per gli spazi di pertinenza :	Ristrutturazione

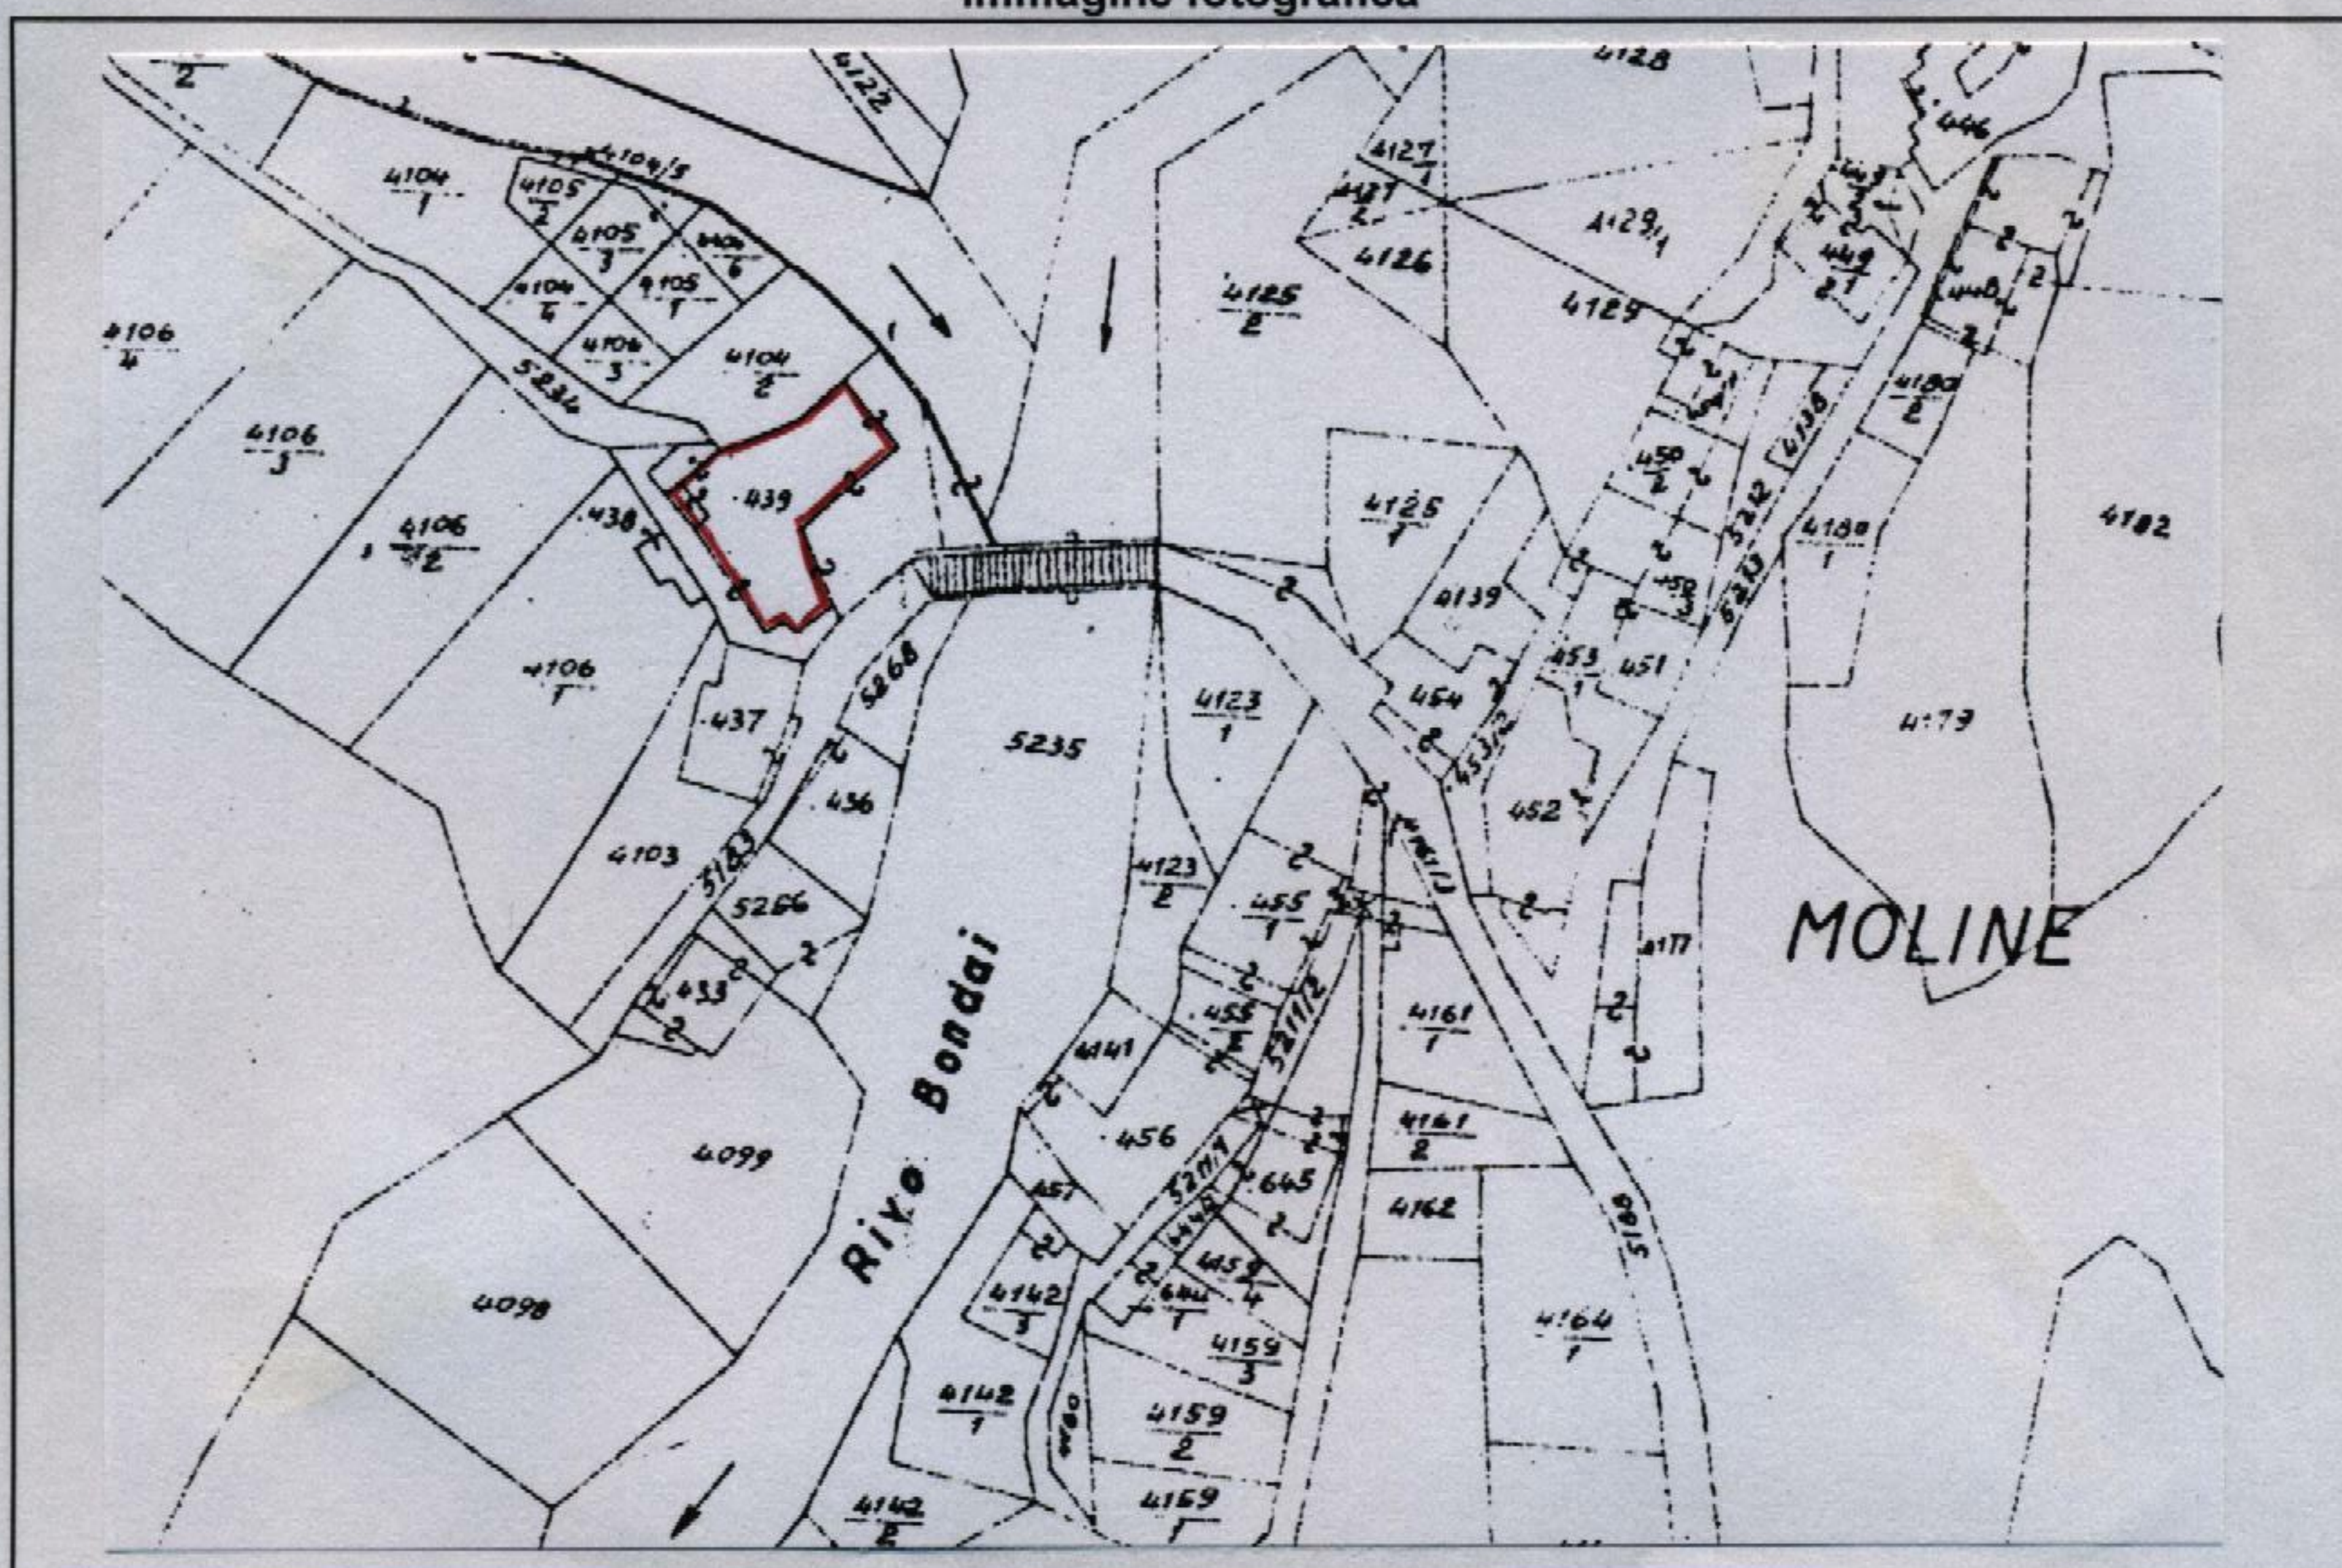
Estratto catastale in scala 1: 1.440

Punto di vista dell'immagine fotografica.

Perimetro dell'unità edilizia.
