PIANO REGOLATORE GENERALE DI SAN LORENZO IN BANALE
Rilevazione degli insediamenti storici - EDIFICI STORICI

Unità Edilizia n° Moline 8 - Manufatto Storico n°

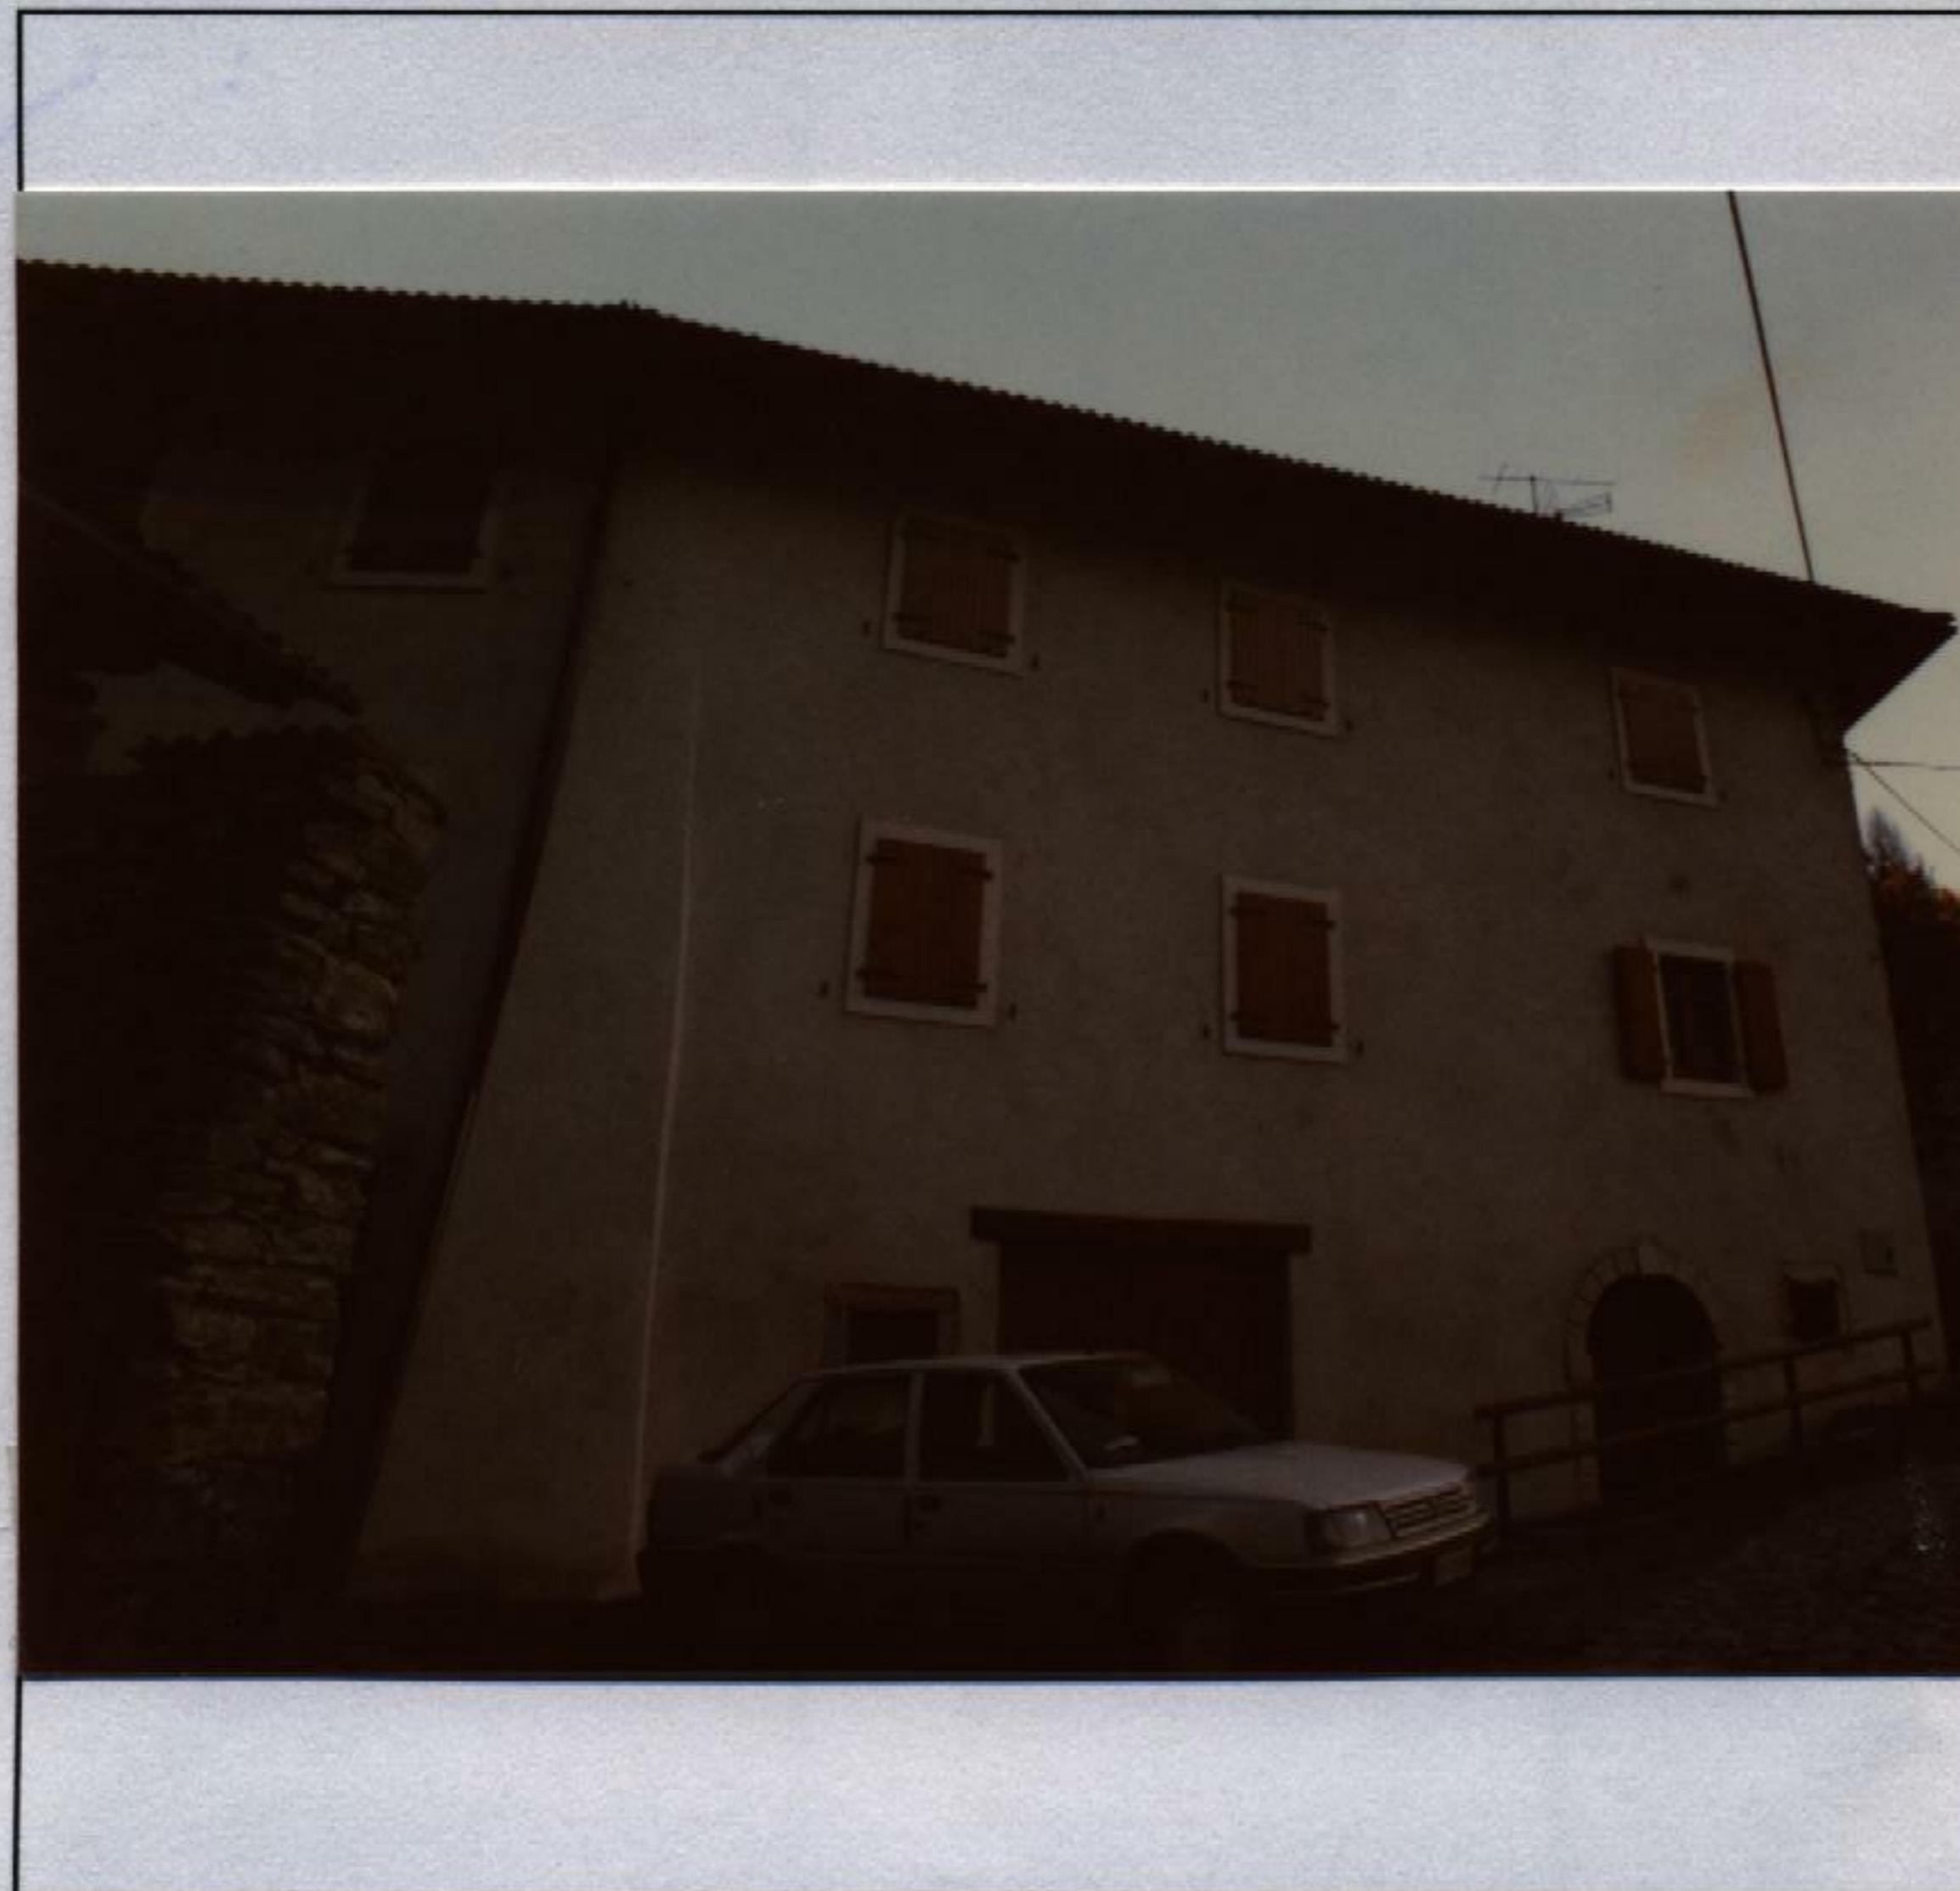
Immagine fotografica

1. Tipologia funzionale:	UNITA' EDILIZIA: MANUFATTO:	edificio residenziale:	A	x		
		- p.t. ad uso comm.le - artig. utilizzato	a1			
		- p.t. ad uso comm.le - artig. non utilizzato	a2			
		edificio produttivo	B			
		edificio speciale	C			
		edificio ad uso agricolo-zootecnico	D			
		edificio rustico-baita	E			
		edificio accessorio	F			
		elemento puntuale	G1			
		elemento lineare	G2

1.1. Destinazione d'uso originaria dell'unità edilizia :		conservata				
		modificata parzialmente		x		
		modificata totalmente				
1.2. Stato della proprietà dell'unità edilizia :	Privata	x	Comune			
	Stato		ITEA			
	Provincia Autonoma di Trento		Enti ed Ass. religiose

2. Epoca di costruzione :	anteriore al 1860	8	x			
	tra il 1860 e il 1939	6				
	posteriore al 1939	4				
3. Tipologia architettonica storica dell'unità edilizia :	alta definizione	8				
	media definizione	6				
	bassa definizione	4	x			
	nessuna definizione	0

4. Permanenza dei caratteri formali tradizionali :	volumetrici	2	1	x		
	costruttivi	2	1	x		
	complementari	2	1	x		
	aspetti decorativi	2	1	x		
	TOTALE

5. Degrado strutturale :	nullo			x		
	medio					
	elevato					
6. Grado di utilizzo dell'unità edilizia :	utilizzato			x		
	sottoutilizzato					
	in stato di abbandono

7. Spazi di pertinenza :	alta qualità					
	media qualità			x		
	bassa qualità					
8. Materiale costruttivo :	muratura intonacata			x		
	pietra a vista					
	legno					
	altro

9. Tipo di copertura :	a quattro falde			x		
	a due falde					
	a falda unica					
10. Materiali di copertura :	coppi					
	tegole			x		
	lamiera					
	inesistente

11. Vincoli legislativi :	Legge 1497/1939		Legge 1089/1939		Art.8 N.d.A./P.U.P.	
12. Categ. D'interv. Piano vigente :	B Risanamento					
13. Note :	Portone ad arco in pietra rossa e all'ingresso lastre di pavimentazione in pietra rossa

14. Categ. D'intervento prevista :	Ristrutturazione edilizia
15. Prescrizioni particolari :	
15.1. Interventi specifici ammessi :	
16. Categoria d'intervento prevista per gli spazi di pertinenza :	Ristrutturazione

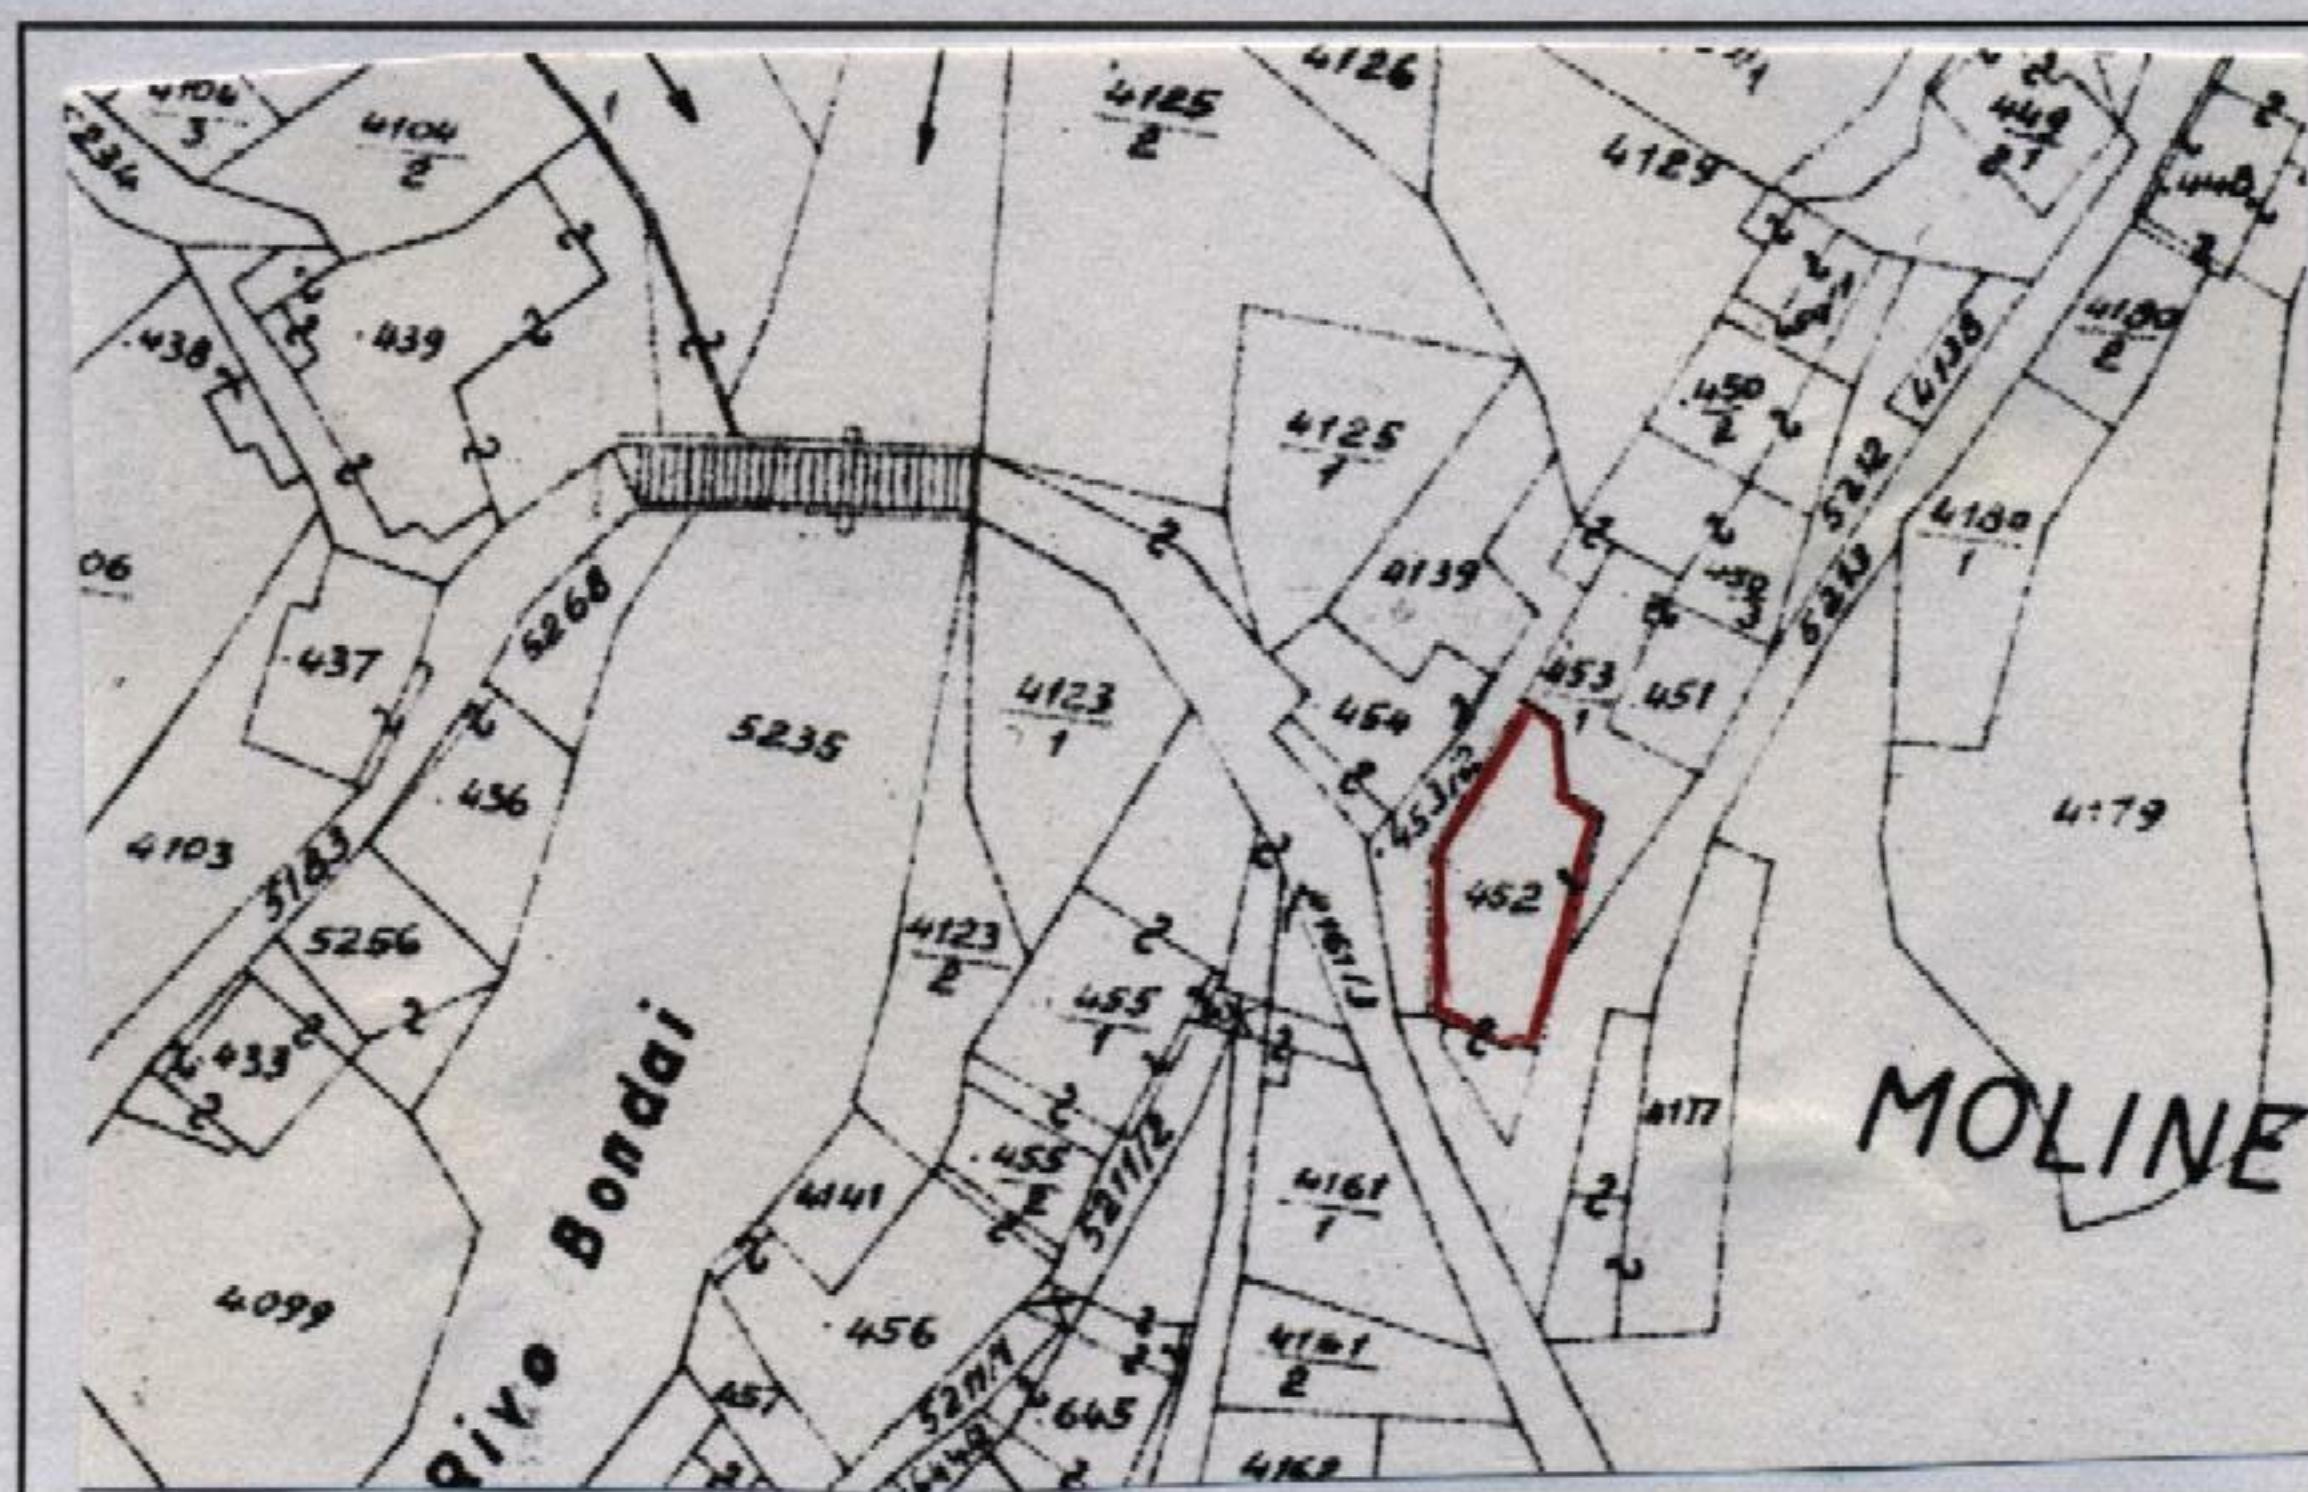
Estratto catastale in scala 1: 1.440

Punto di vista dell'immagine fotografica.

Perimetro dell'unità edilizia.
